# ITARDA

2007  
No.69

## 道路環境からみた出会い頭事故

# 道路環境からみた出会い頭事故

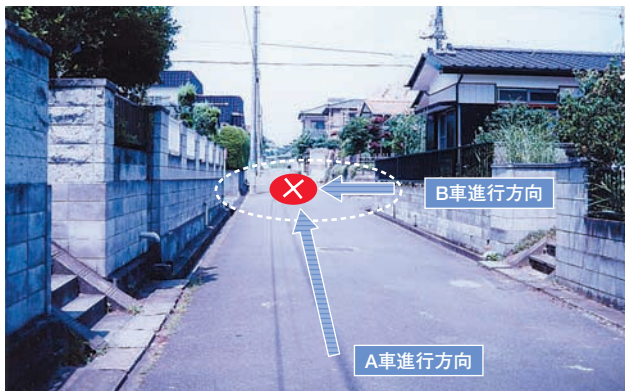
写真1：A車から見た事故発生箇所

- 住宅地内の十字交差点（小×中）。
- 路面標示等が無く道路幅員も同じであるため、主道路の区分は付かない。
- 交通量は、いずれも少ない。
- 直立するコンクリートブロック塀＋生垣（鉄柵）に囲まれており、見通しが悪い。
- 交差点近傍に民家の入口がある。

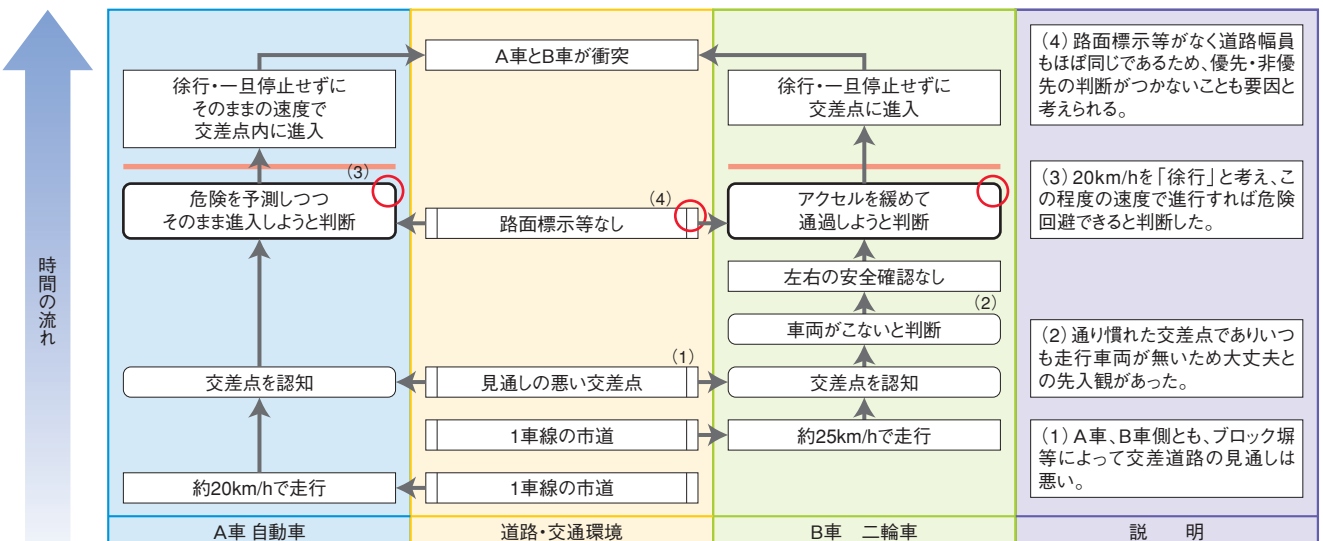
図12 事故発生経過の整理

## (1) パターン①：人的ミスに加えて、道路標識等の不足も影響したために事故が発生した例

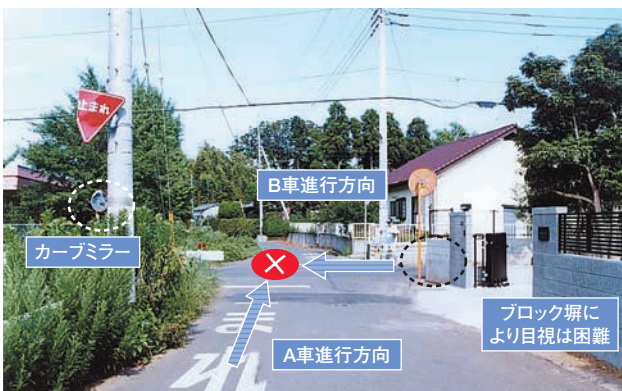
写真3：A車から見た事故発生箇所

- 住宅地内の小×小交差点でどちらも道路幅員は狭い。
- 道路標識、路面標示、カーブミラー設置。
- A車の右側は、ブロック塀のため目視による確認は困難。
- 反対側には水路あり。

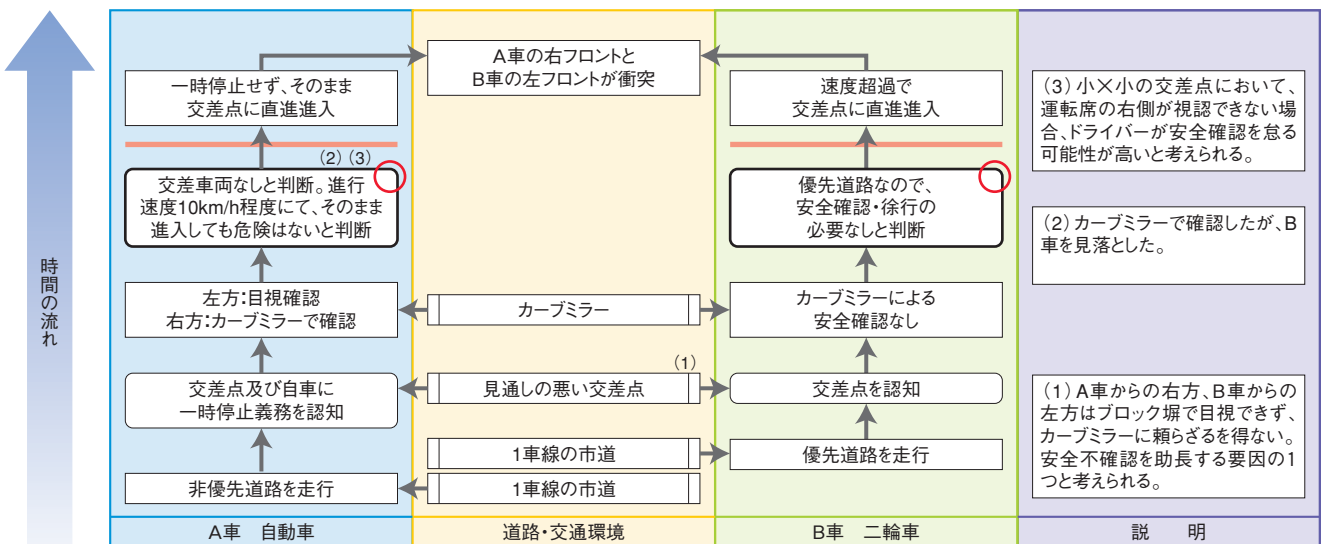
(3) 小×小の交差点において、運転席の右側が視認できない場合、ドライバーが安全確認を怠る可能性が高いと考えられる。

(2) カーブミラーで確認したが、B車を見落とした。

(1) A車からの右方、B車からの左方はブロック塀で目視できず、カーブミラーに頼らざるを得ない。安全不確認を助長する要因の1つと考えられる。

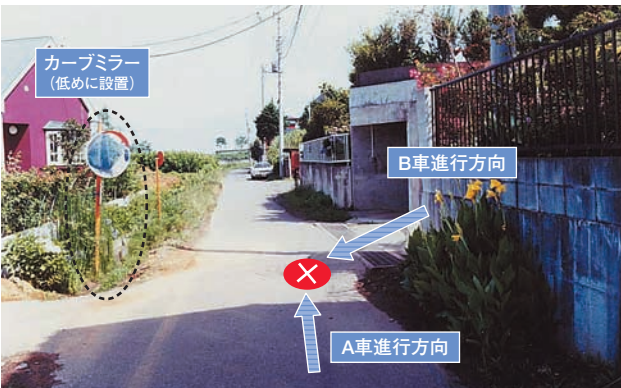
写真5：A車から見た事故発生箇所

- 住宅と水田地帯が混在した小×小交差点でどちらも道路幅員は狭い。車両の通行も殆どない。
- B車側は交差点まで長い下り坂になっている。
- B車は通学路として利用している。
- カーブミラーが設置されているが路面標示や標識は存在しない。

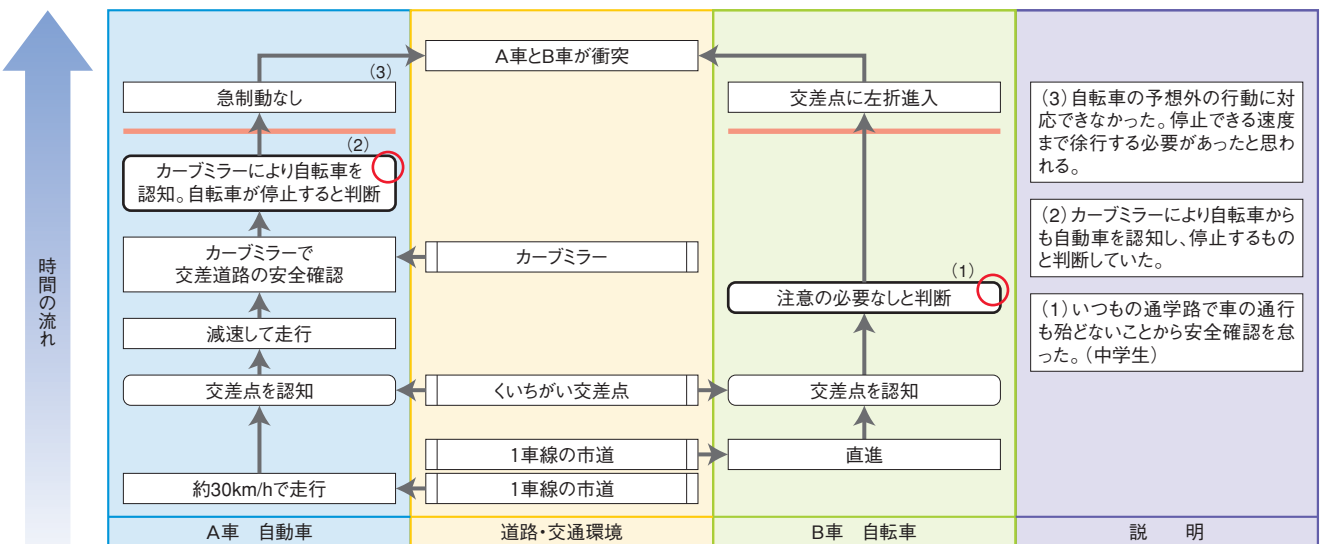
図16 事故発生経過の整理

(3) パターン③：相手側が停止するだろうと思い込み事故が発生した例
