# あなたはクルマを点検していますか?

## はじめに

整備不良車による事故を排除するには、その実態を把握する必要があります。そこで、交通事故統計データ（マクロ統計）及び事故例調査データ（ミクロ調査）から、整備不良車が関与した事故件数、内容等の分析を行いました。

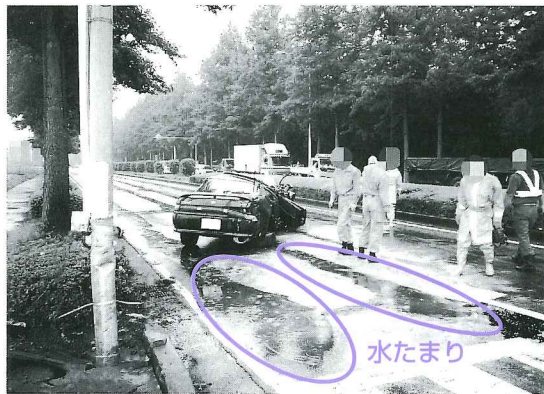
写真1 2-1の事故現場（水溜まり状態）

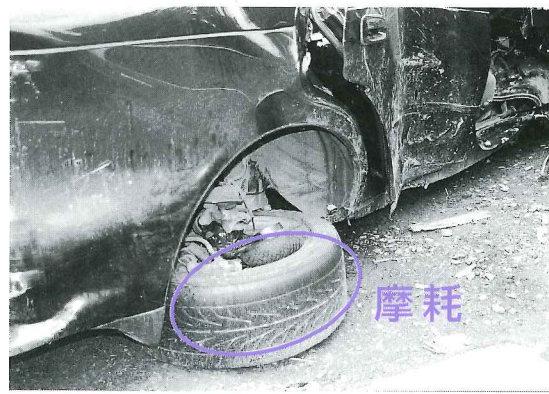
写真2 後輪タイヤ摩耗状態

信号柱への衝突前に、車両は既に約半回転（又は1.5、2.5回転）していることから、水溜まり、雨の強さ及びFR車で左右の後輪タイヤの溝が摩耗（写真2）していたことから「ハイドロプレーニング現象<sup>(注)</sup>」発生の可能性が大きいと考えられます。

更に、当該車両は約2年前に車検切れとなっていました。つまり、点検整備が行われない状態で使用していたため、左右の後輪タイヤが摩耗したままとなっていたわけです。

車検切れは無車検運行となるので法令違反です。また、自動車の保守管理は使用者の義務であることを忘れてはなりません。

車検切れ防止策としては、前面ガラスに貼付されている「検査標章」の裏面に記載された有効期間を参考にし、検査証に記載されている「有効期間の満了する日」を確認しておくことです。

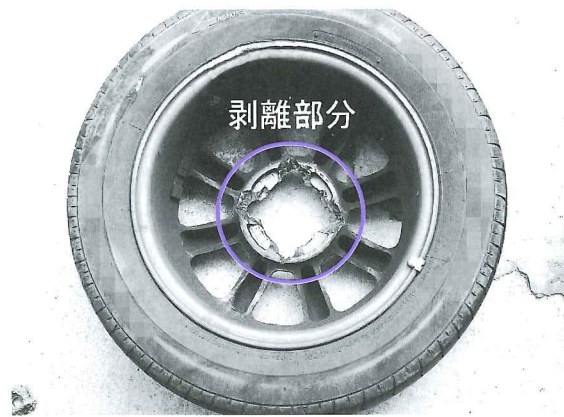
写真3 脱落した右後輪タイヤ

はく離部分（写真3）をみると、マグネシウムホイールの強度不足から、走行中ホイールに亀裂が入り、破断したと思われます。

- ・走行中車両に異常（異音等）が生じた場合、直ちに安全な場所を選んで車両を点検する等の心構えが必要です。
- ・また、軽合金ホイールに交換する場合は、安全マーク（JWL）<sup>(注)</sup>があることを確認してください。

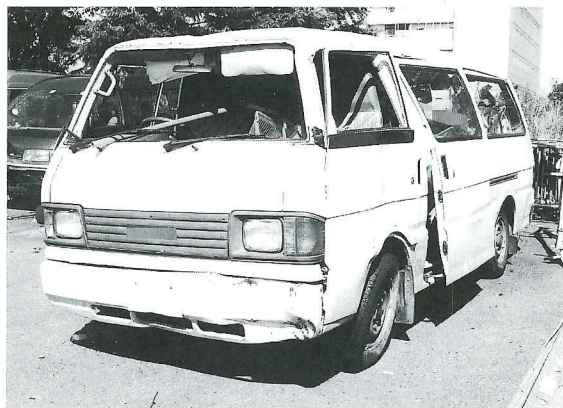
50歳代の男性の運転する小型バンAは、片側3車線の高速道路の第2走行車線を約100km/hで等速直進中、右後輪タイヤバーストにより、急に蛇行運転となり、バランスを失い中央分離帯へ接触、そのはずみで横転した。その際、運転者はシートベルト非着用であったことから、車外に放出され死亡しました（図11）。

写真4 横転した小型バンA

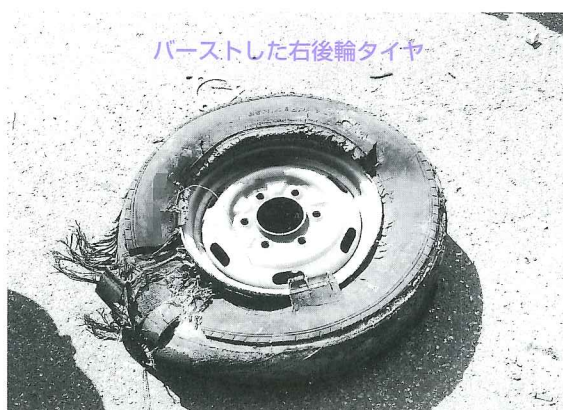
トレッド内部に変色が確認されたことから、空気圧不足で連続による高速走行したことにより、タイヤのたわみが増大し、異常発熱が生じたことからタイヤがバーストしたものと推測されます。

また、事故車両の前輪タイヤの空気圧を測定したところ、右側と左側で差があり、特に、右側のタイヤの空気圧が低かったことから、事故当時右後輪の空気圧が低かったことも想定されます。

写真5 バーストした右後輪タイヤ

- ・高速走行する前に、日常点検（タイヤ点検）を必ず実施してください。  
特に、空気圧を調整するときは、自動車メーカーが指定した空気圧で調整しましょう。
- ・自動車の保守管理は使用者の義務であることを忘れないでください。
