ITARDA INFORMATION

No.143

横転事故事例から見る 重傷化事故の特徴

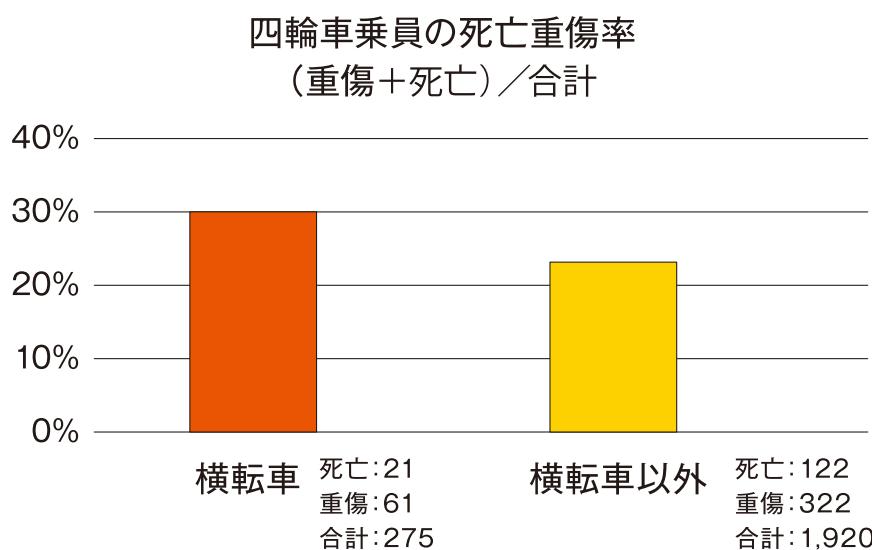
図-1 ミクロデータにおける四輪乗員の死亡重傷率(2010~2020年)

図1は2010年から2020年のミクロデータにおいて、車両単独事故と車両相互事故に関与した四輪車1,625台について、横転車と横転車以外の乗員の死亡重傷率を比べたものになります。横転車の方が、高い死亡重傷率を示しています。

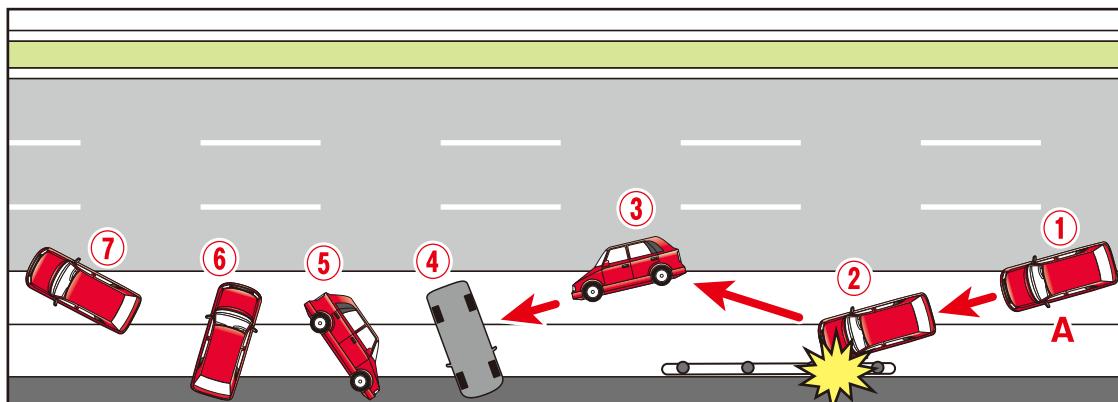
図-2 横転事故の発生状況(事例1)

A車は、見通しが良い緩やかな左カーブの片側3車線の高速道を走行中に左側にあるガードレールに衝突しました(②)。その後、右側に横転し(③)、法面に乗り上げさらに回転した(④～⑥)結果、道路上へ進み停止しました(⑦)。

A車(SUV)	解析衝突速度	車両衝突部位
	約115km/h(推定A②)	前面

図2のA③で車両が横転し、カーテンエアバッグが展開しましたが、路面との衝突によって、運転席側のサイドガラスの破損、サンルーフ※1 ガラスの破損、右側Aピラー※2 の車室内への変形が観察されました。

これらの状況から、運転者乗員の頭部が車外へ出たことにより、頭部が路面と衝突し、大脳損傷や頭蓋骨骨折といった頭部の傷害を負ってしまったと考えられます。

助手席乗員は、シートベルトプリテンショナー^{※3}が作動し、シートベルトで肩が固定された状態で横転し、A③で体が右側前方に傾き肩甲骨付近に荷重が加わったことで骨折したと考えられます。

後部席乗員はシートベルトを着用していなかったため、サンルーフ部分から外に投げ出され、頭部が路面と衝突したことで、大脳損傷や頭蓋骨骨折などの傷害を負ったと考えられます。

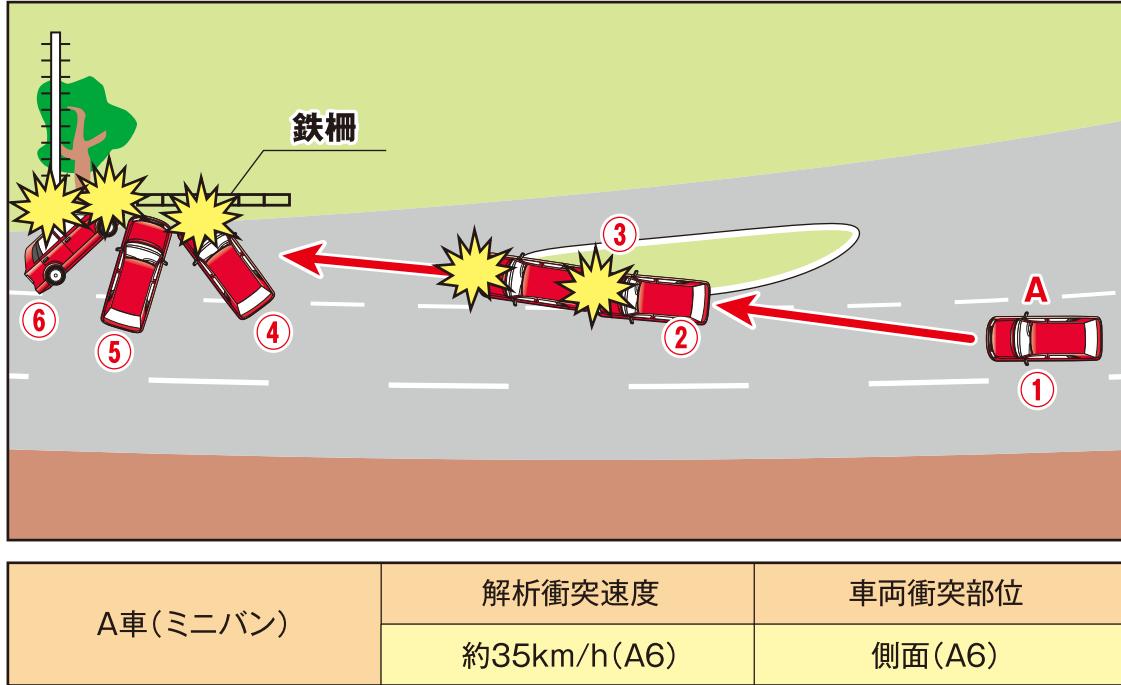
図-3 横転事故の発生状況(事例2)

A車は、強雨で前の視界が悪い中、右にカーブした片側1車線道路を約70km/hで進行していました。その後、左右の脇見をしてしまったことで、対向車線上に出てしまい、縁石(②)や反射板(③)、鉄柵(④)、立木、電柱(⑤～⑥)の順に衝突し、立木や電柱に寄りかかるような状態で横転しました。

鉄柵への衝突により、時計回りの横滑りから左側への横転に至る過程において、A車の左側面が立木及び電柱に衝突したと観察されました。これらの状況から、運転者の体が左に大きく揺られて運転席と助手席の間にあるコンソールボックスに左側胸部が当たり、さらに横転したことで、左側の胸部に荷重が加わり、肺挫傷と多発肋骨骨折が発生したと考えられます。車両の下部が縁石に衝突したため、センサー部分への衝撃が小さく、エアバッグは展開しなかったと考えられます。

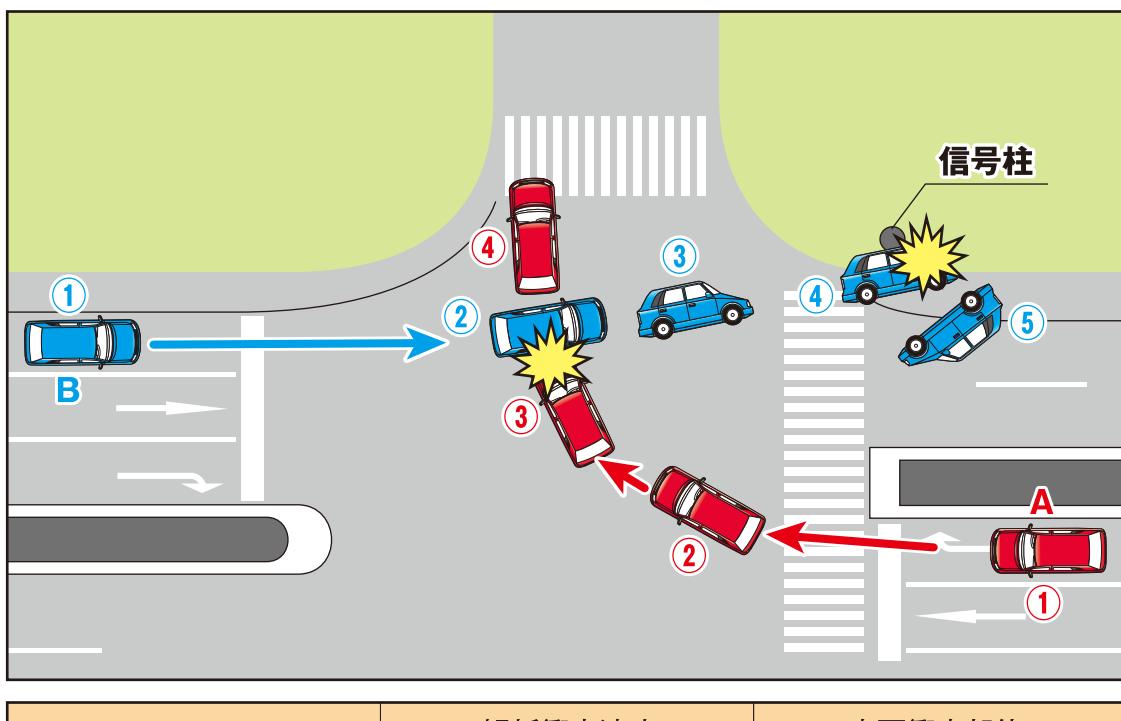
図-4 横転事故の発生状況(事例3)

A車は信号交差点の右折車線から右折を開始し、対向の第一車線から直進してきたB車を、衝突の直前で発見しました。A車はブレーキを踏みましたが、衝突を回避することができずに、B車の右側側面に衝突しました(A③、B②)。

B車はA車との衝突後に左側に横転し滑走しながら(B③)、交差点の信号柱にフロントガラス部分を衝突させ(B④)、横転したままで停止しました(B⑤)。A車は衝突後に横断歩道前に停止しました(A④)。

解析衝突速度	車両衝突部位
A車(普通乗用車)	約20km/h(A3)	前面(A3)
B車(軽ワゴン)	約50km/h(B2)	右側面(B2)

B車は横転した状態で進行方向左側の信号柱に衝突し、フロントガラスやフロントガラス左側のピラー、左側ルーフ※4の車室内への変形が観察されました。

これらの状況から、シートベルトを着用しておらず、乗員の体が前方に移動したこと、破損したフロントガラスやフロントガラス左側のピラーに、運転者と助手席乗員の頭部、顔面、胸部が衝突したこと、傷害が重傷に至ったと考えられます。

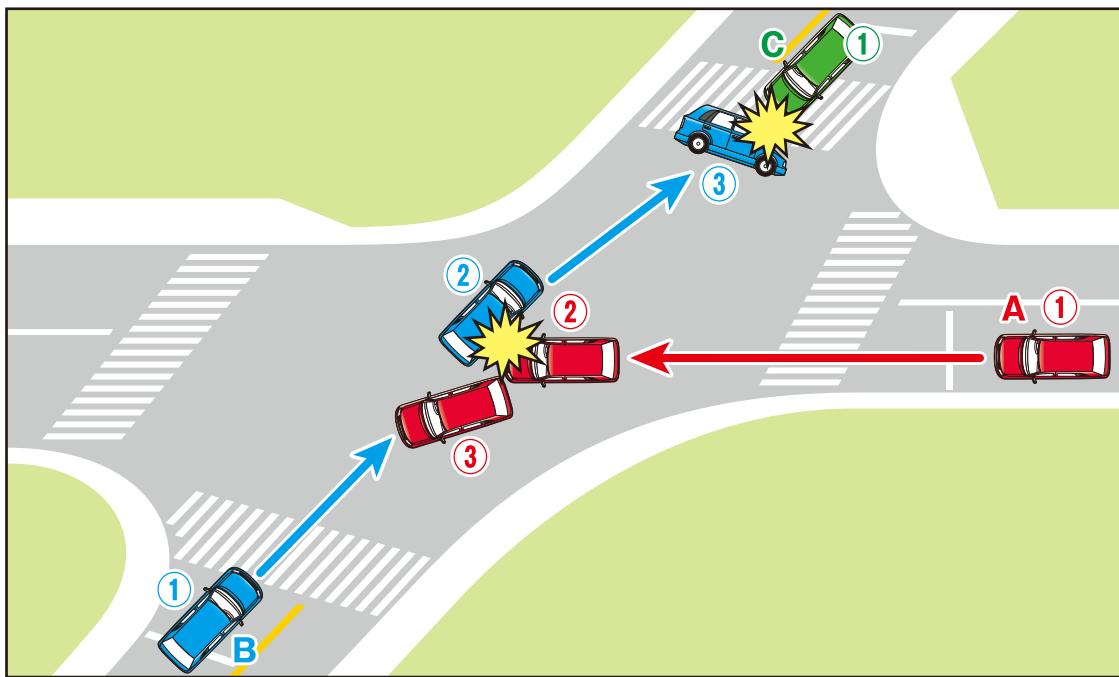
図-5 横転事故の発生状況(事例4)

A車は見通しが悪い信号交差点を直進中に、左側の道路から進行してきたB車の右側侧面と衝突しました(A②、B②)。B車は衝突した後に、時計回りに横滑りしました。車の左側を下にして滑走しながら、右折待ちで停止していたC車にルーフ部分を衝突させ、停止しました(B③、C①)。

解析衝突速度	車両衝突部位
A車(軽ワゴン)	約25km/h(A2)	前面(A2)
B車(ミニバン)	約60km/h(B2)	右側面(B2)
C車(普通乗用車)	0km/h(C1)	前面(C1)

B車は横転した状態で、C車と衝突したことにより、ルーフ部分の車室内への大きな変形が確認されました。これらの状況から運転者はルーフに頭部が衝突したため、大脳出血や脳挫傷という傷害を負い、助手席乗員はルーフやピラーに頭部が衝突したため、頭部打撲などの傷害を負ったと考えられます。
