四輪車の電柱への衝突事故の分析

鈴木陽介

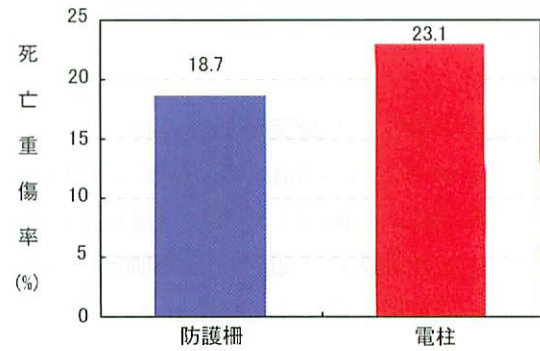
図5. 防護柵、電柱への衝突時の死亡重傷率 (H20)

工作物への衝突の中でも死亡重傷者が多い防護柵と電柱について、それぞれの死亡重傷率を算出すると、防護柵が18.7%、電柱が23.1%となり、電柱への衝突の方が厳しい事故であることがわか

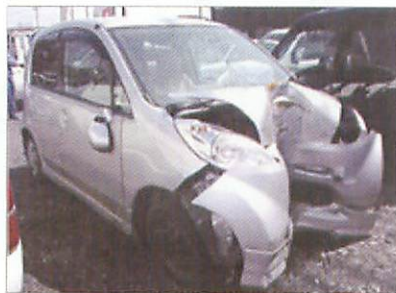
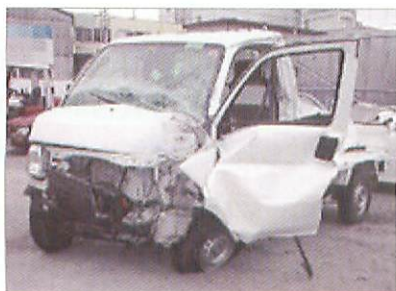
電柱へ前突したボンネットタイプの軽乗用車とキャブオーバータイプの軽貨物車を図 15, 16 にそれぞれ示す。マクロデータにおいて電柱へ前突した貨物車の内、約 8 割がキャブオーバータイプであった。

図から、ボンネットタイプの乗用車、キャブオーバータイプの貨物車共に電柱への衝突部分が局所的に大きく変形していることがわかる。

図 15. 電柱へ前突 ボンネットタイプの軽乗用車

図 16. 電柱へ前突 キャブオーバータイプの軽貨物車

一方、車両については、電柱へ前突では特にキャブオーバータイプの車両の車体前面構造強化や潰れ代の確保が有効と考えられる。

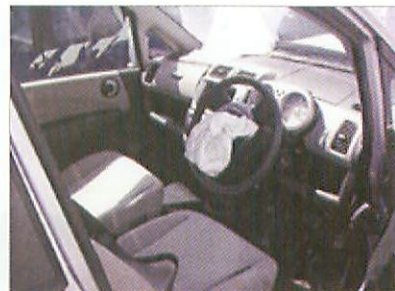
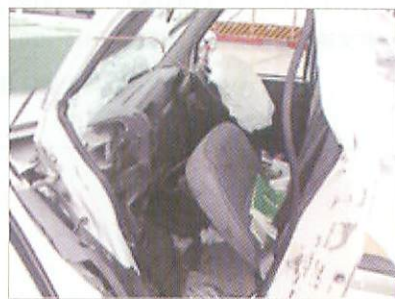
一方、客室内の状況をそれぞれ見ると、キャブオーバータイプの貨物車の客室内変形が大きいことがわかる。(図 17、図 18)。キャブオーバータイプの貨物車ではボンネットが無いいため、車体変形が客室にまで及んでいることがわかる。

図 17. ボンネットタイプの軽乗用車 客室内

図 18. キャブオーバータイプの軽貨物車 客室内

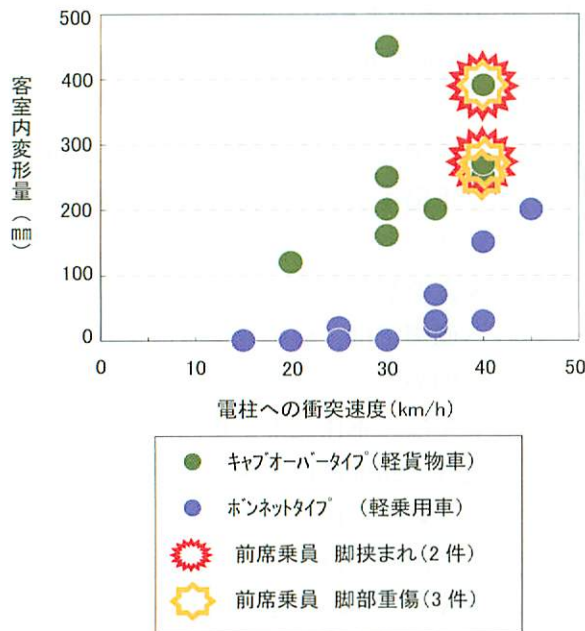
図 19. 電柱へ前突 客室内変形量 (マイクロデータより)

この客室内変形の状況をマイクロデータでまとめると、同じ電柱への衝突速度でも、キャブオーバータイプの軽貨物車はボンネットタイプの軽乗用車よりも、客室内の変形量が大きい傾向にあることがわかる。(図 19)

また、キャブオーバータイプの軽貨物車において、客室内変形量が 200mm を超える事故で前席乗員の脚部挟まれ (2 件)、大腿部骨折や膝関節の損傷といった脚部の重傷 (3 件) が確認できた。

このことから、貨物車の多くを占めるキャブオーバータイプの車では、電柱との前突によって客室が大きく変形し、乗員の脚部傷害発生要因になっていると考えられる。

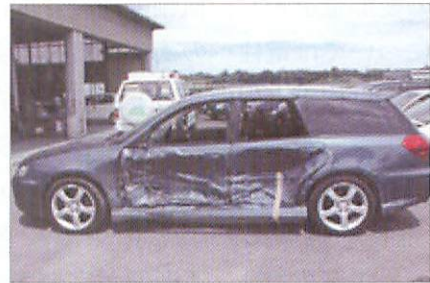
図 21. 出会い頭側突した普通乗用車

普通乗用車同士の出会い頭側突した車両と、電柱に側突した普通乗用車の写真を図 21、22 にそれぞれ示す。

出会い頭側突した普通乗用車では、相手車両の前面が衝突した部位である左ドア全体に変形が及んでいる。

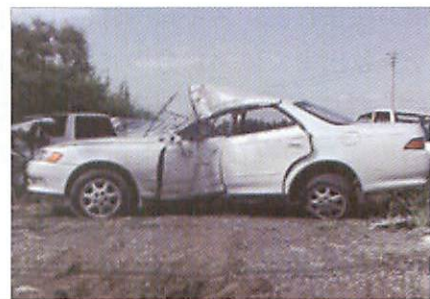
図 22. 電柱へ側突した普通乗用車

一方、電柱へ側突した普通乗用車では、電柱との衝突部位が局所的に大きく変形しており、その変形が車両のルーフ高さにまで及んでいることがわかる。

また、電柱へ側突については、客室を守る為に車両側面のサイドドアビームやルーフ部、フロア部の車体強化が必要となり、頭部を直接的に保護するサイドカーテンエアバッグの装備が有効と考えられる。

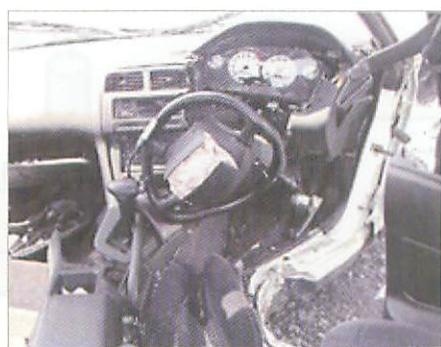
図 25. 電柱へ右側突 (客室内変形量 420mm)

図中、電柱へ側突したことによって客室が420mm変形した事故では、運転席が完全に潰されている様子が確認できる。(図 25)。この事故では運転者の腰が挟まれ、レスキュー隊による救出が必要となり、救出までに41分の時間を要した。このように、電柱へ側突は車両の変形が大きく、乗員傷害への影響のみならず乗員救出性の点でも厳しい事故であることがわかる。
