CASE 9

府道41号線(大阪市淀川区)
タクシーの追突事故

タクシーの追突事故

事故の概要

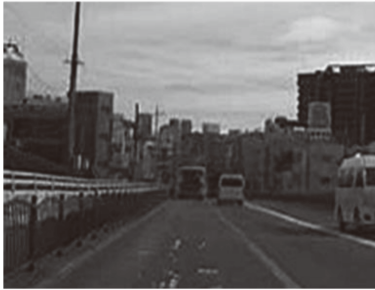
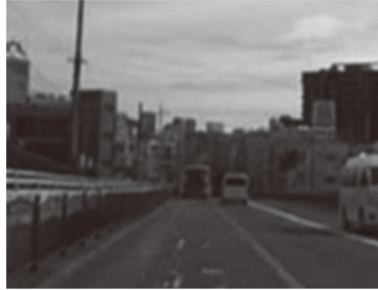
当該タクシードライバーの視力での見え方

相手車両との距離：約58m

追突10秒前

視力1.0

視力0.8

視力0.3

※「視力1.0」は通常の見え方、「視力0.8」は免許基準での見え方、「視力0.3」は当該タクシードライバーの見え方をイメージしたもの

- 視覚機能の低下が、大きな危険をはらんでいる
ことを認識し、眼鏡等の装着状況を日頃よりド
ライブコーダーの映像で確認するなど、適切な運
転状況にあることを確認すること。
- 法令遵守や安全運転意識を社内へ共有し、浸透
させること。
- 高齢ドライバーに身体的・心理的特性の変化が
運転に多大な影響を与えることを認識させるべ
く、手法を工夫して指導すること。
- 日頃からドライバーとの良好なコミュニケー
ションを図り、健康に問題が発生した際に安心
して受診を促進できる体制を構築すること。
- 定期的に適性診断を受診させ、運転特性を理解
させることでドライバーが安全な運転方法を自
ら考えて実践するよう指導すること。

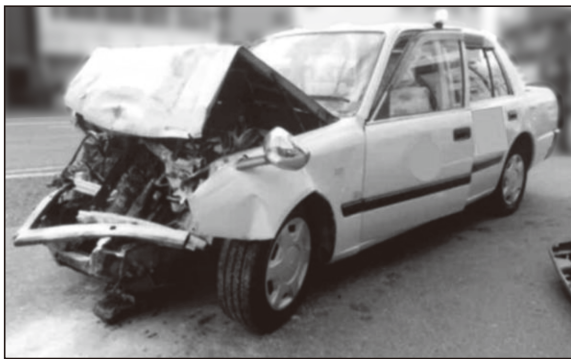
事故車両（タクシー・左前部）

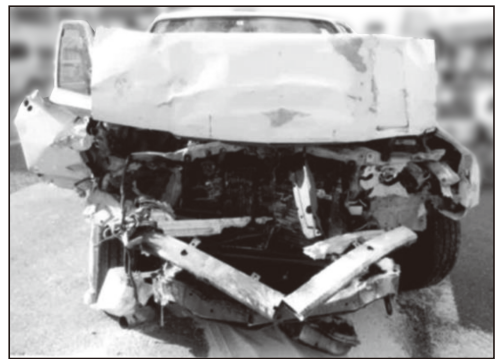
また、シートベルトが緩んだ状態で固定されて
いたことで、シートベルトやエアバッグが正しく
機能せず、被害の程度が増大したと推定される。
この事故でタクシーのドライバーが死亡、大型
乗合バスのドライバーも軽傷を負った。

事故車両（タクシー・正面）

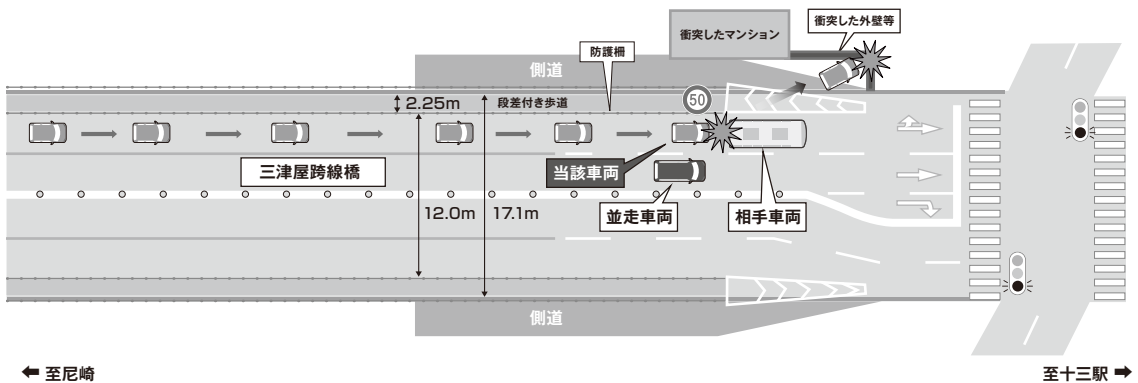
事故地点状況図

普段から事故現場の府道41号線十三駅付近を
走行していたタクシーが慣れによる漫然運転の
影響で動静注視を怠り、進路前方を走っていた大
型乗合バスに追突。ドライバーは視力が免許基準
を下回るほど低下していたにもかかわらず、眼鏡
等を使用していなかった。バスを視認してから心
理的な混乱に加え、高齢者特有の行動コントロ
ール機能の衰えにより、ブレーキペダルとアクセル
ペダルを踏み間違えた可能性が考えられる。
