# ITARDA INFORMATION

## 交通事故分析レポート No.110

### 特集 熟年高齢者の

## 自転車乗用中の出会い頭死亡重傷事故

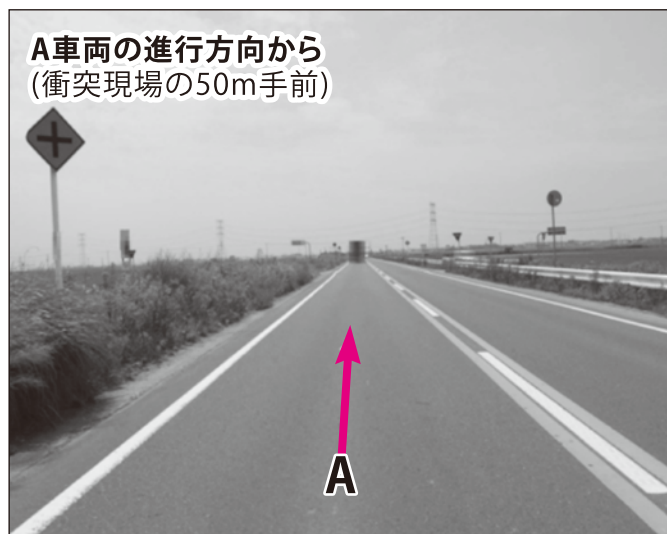
写真1 事例-Aの事故概要

この事故は、幅員6.7mと幅員3mの道路が交差する信号機無し交差点で発生しました。Aさん(60歳代前半、乗用車)は優先道路を約60km/hで走行していました。信号機無し交差点にさしかかった時、突然左側から自転車が飛び出して来ました。慌てて急ブレーキを踏みましたが間に合わず出会い頭に衝突してしまいました(写真1)。この道はAさんにとっては、週に何回か走行する道で、見通しの悪い交差点があることも分かっていたのですが、普段からこの交差点を横断する車両をほとんど見かけたことがなく、また自分側が優先道路でもあったことなどから、“まさか”自転車が飛び出してくるとは思っていませんでした。

一方、Bさん(80歳代後半、自転車)は、自転車で散歩中でした。詳細は不明ですが、左右に雑草が茂っていたこともあり、十分な安全確認をせずにAさんの直前で横断を開始したものと思われます。

発生時期・時間帯: 6月、15時台、晴(明るい)

場所: 一般国道(6.7m)と市町村道(3m)の交差点

A車両: 60歳代前半、男性、直近3年間無事故無違反、セダン系普通乗用車

B自転車: 80歳代前半、男性、重傷(外傷性気胸・大腿骨開放骨折など)、免許非保有

この事故では、Aさんは優先道路を走行中でも、常に交差道路からの交通流入の有無を意識していればBさんの動きを早めに認識できたかもしれません。また、Bさんが道路横断前に停止して左右の安全確認をしていれば、この出会い頭事故は起きなかったかもしれません。

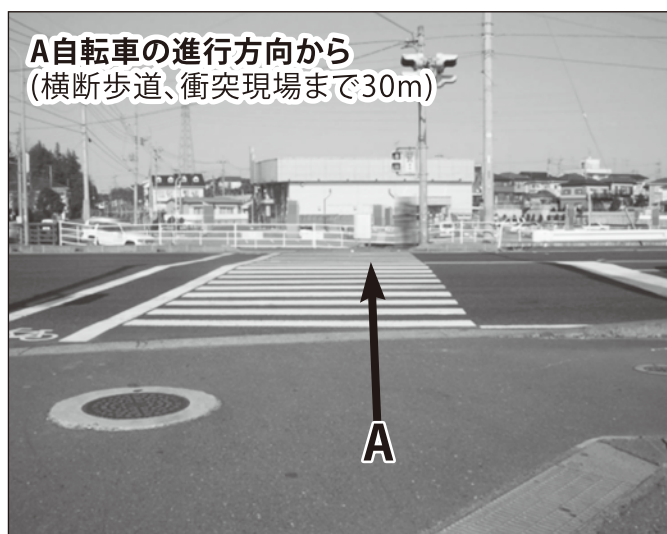
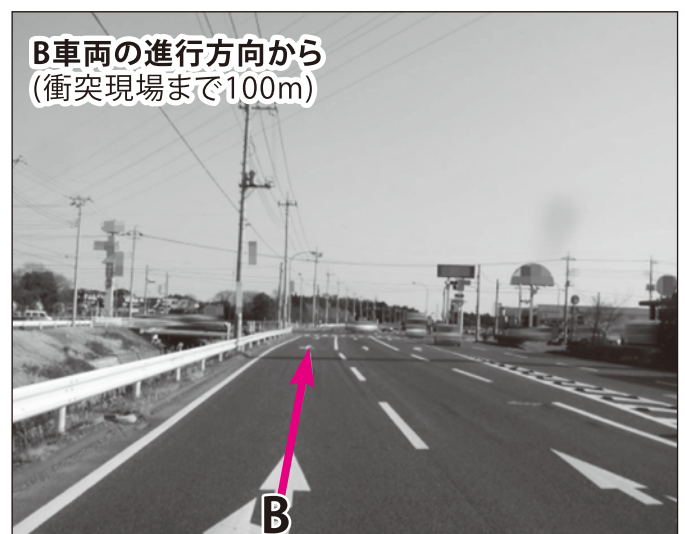
写真3 事例-Cの事故概要

この事故は、15m幅員の一般国道の交差点で発生した出会い頭事故です(写真3)。Bさん(40歳代後半、普通貨物車)は第二車線を走行していました。前方の交差点で数台の車両が第二車線に停止していました。ちょうど信号が青に変わったので、車がない第一車線に車線変更をして加速しながら交差点に進入しました。まさにその時、横断歩道の右側から横断してくる自転車に気付いたので急ブレーキをかけたのですが、間に合わず衝突してしまいました。“まさか”信号を無視して右側から横断してくる自転車があるとは想像もしなかったようです。

一方、Aさん(70歳代後半、自転車)は、この事故で死亡されましたが目撃者の証言から赤信号で交差点に進入したようです。信号の変わり目であったので、横断前には、まだAさんから見て右側の車両が停止しており、なんとか横断ができると思ったのかもしれません。

発生時期・時間帯: 2月、11時台、晴(明るい)

場所: 一般国道(15m)の信号機有り交差点

A自転車: 70歳代後半、男性、死亡、免許非保有

B車両: 40歳代後半、男性、直近3年間無事故無違反、普通貨物車

この事故では、Aさんが確実に信号機の状態を目視確認し、「赤信号ではしっかり停止して待つ」ことを習慣化していれば、事故を防げていたかもしれません。またBさんも、青信号で交差点を通行する場合でも、交差道路からの自転車の飛び出しや横断に対して注意する意識、特に信号の変わり目に横断中の歩行者、自転車が渡りきれずに残っている可能性を想像していれば事故になっていなかったかもしれません。

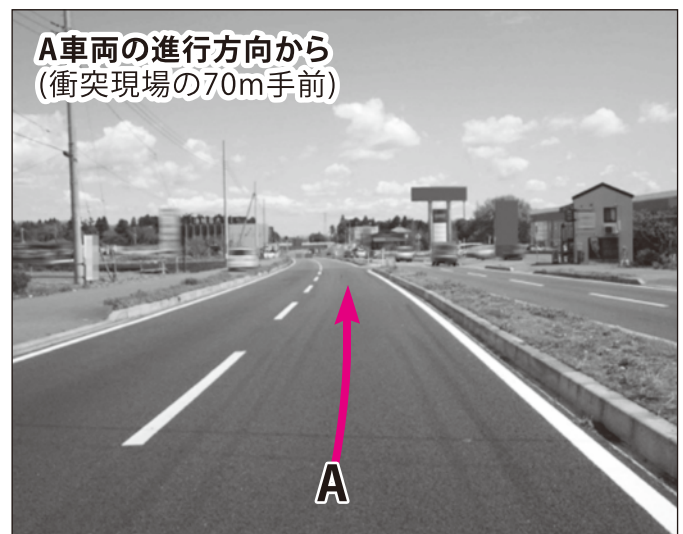
写真4 事例-Dの事故概要

この事故は、幅員13mの単路で発生した出会い頭事故です(写真4)。優先道路を走行していたAさん(30歳代前半、乗用車)は、制限速度60km/hのところ約50km/hで走行中、左側から横断してきたBさん(80歳代後半、自転車)と衝突しました。Aさんは、走行中に左前方の歩道上に自転車を認めましたが、“まさか”道路に出てくることは無いと思い、その後Bさんの動きを注視していませんでした。気付いた時にはすでにBさんは道路中央付近まで出てきていました。急ブレーキをかけたが、間に合いませんでした。

一方、Bさんは、横断前に歩道上で一時停止して左右確認し、接近車両が無かったので横断を開始したそうです。そして第二車線付近で急にA車両が接近していることに気付きました。Bさんの視力自体は両目ともに良いのですが、右側から自分に直対して接近してくるA車を広い背景の中からの確に認識できなかった可能性(動体視力や深視力の衰え)や、加齢により視野狭窄があった可能性も考えられます。

発生時期・時間帯: 4月、8時台、晴(明るい)

場所: 主要地方道の単路(13m)

A車両: 30歳代前半、女性、直近3年間無事故違反1回、ミニバン型普通乗用車

B自転車: 80歳代後半、男性、重傷(上腕骨骨折)、免許非保有

この事例では、AさんがBさんの動静に注意し、またBさんがAさんの接近を正しく認識できていれば横断を自重したと思われ、この出会い頭事故を避けることができたかもしれません。
