ITARDA INFORMATION

交通事故分析レポート

No.128

四輪車後退時の事故

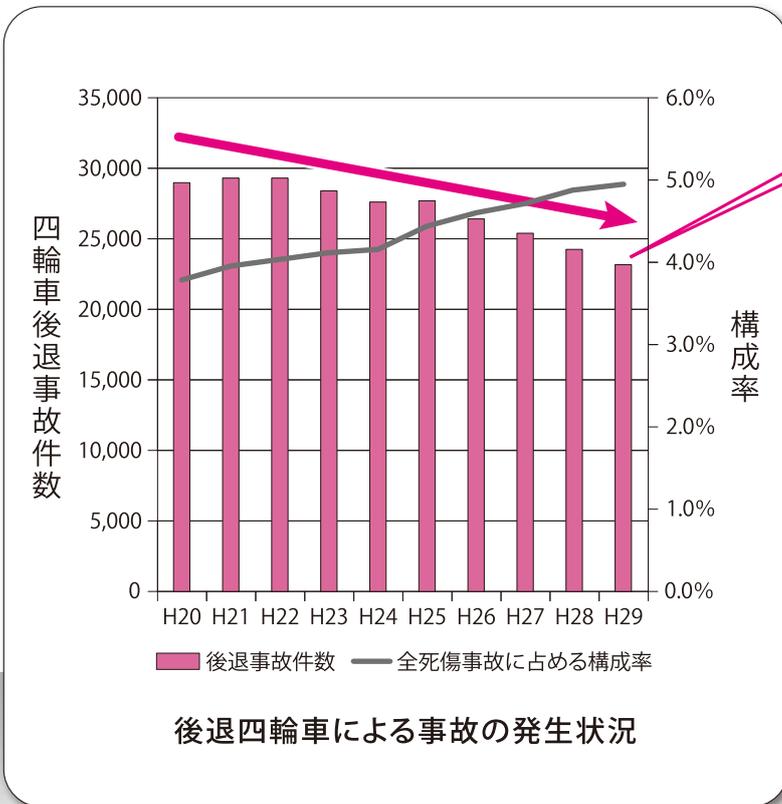
件数は徐々に減少!

予防安全装置の導入拡大や自動運転車の導入などにより将来は交通事故ゼロを目指すという発表を見かけるようになってきました。そのためにはこれまで注目される機会が無かった事故に関する分析も必要になります。そこで今回は、後退してきた四輪車との衝突により発生している事故(以下、「後退事故」)に着目し、具体的にどのような状況で発生しているのかを見ていきます。表紙のグラフは平成20～29年の10年間に四輪車が第1当事者(事故当事者のうち過失が最も大きい者、以下「1当」)となった後退事故の件数と全死傷事故に占める後退事故の構成率を示したのですが、後退事故の件数は徐々に減少していることが判ります。車両後退時にはバックモニタの活用が有効と考えられますので、図1に平成28年までの乗用車の新車出荷台数に対するバックカメラ装着率の推移を示しました。これによると平成23年以降は継続して装着率が上昇し続けており、近年の後退事故件数の低減にはこの効果が寄与していると考えられます。しかし一方では、表紙の図から判るように後退事故の構成率は拡大傾向が続いており、対策の重要性が年々増しているともいえます。表1には10年間の事故程度別の全事故と後退事故の件数、および全事故に占める後退事故の構成率を示します。カッコ内の数字はアクセルペダルとブレーキペダルの踏み間違いが原因となった事故の件数ですが、表から判るように死亡事故の約10%、重傷事故の約3%で踏み間違いが発生していますが、死傷事故の大半を占める軽傷事故では約1%に過ぎませんので、殆どの死傷後退事故はペダル踏み間違い以外の原因で発生しているといえます。なお、表から死亡事故件数は610件と少なく、これからの分析には件数が十分ではないことが判りましたので、以降の分析では重傷事故と合算した死亡重傷事故と軽傷事故の2つに分類して見ていきます。

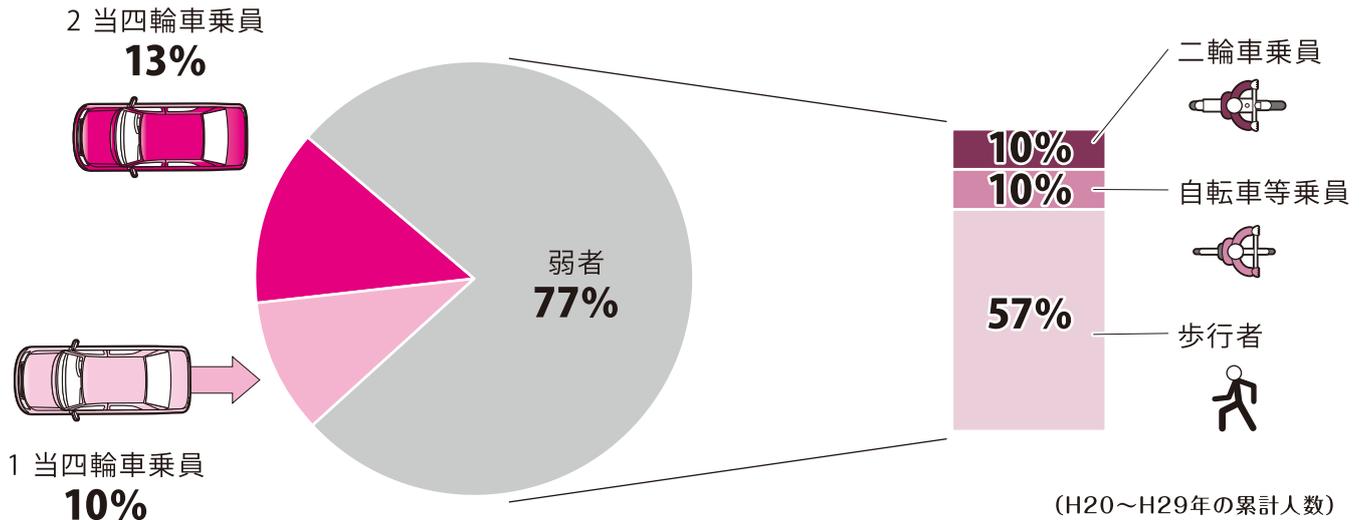
図2-1 当事者別死亡重傷者数 (合計=11,598)

図2-1には後退事故による死亡重傷者数を、図2-2には軽傷者数を示します。1当四輪車乗員は後退車両の乗員を、2当四輪車乗員は後退してきた車両と衝突した四輪車の乗員を意味します。また今回は二輪車乗員、自転車等乗員、歩行者をまとめて弱者と定義しています。この図によれば死亡重傷者の四分之三は弱者であり、更に弱者の四分之三を歩行者が占めている点が注目されます。また軽傷者の過半数は2当四輪車乗員が占めますが、弱者も4割弱を占め、更に歩行者がその半分を占めています。以降では特に多くの死亡重傷者を占める弱者に関して述べます。

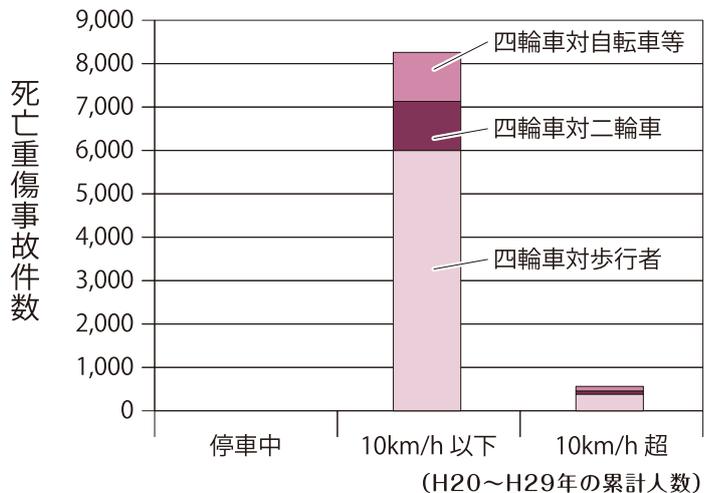
図3 死亡重傷後退事故の1当危険認知速度

図3に死亡重傷事故における後退車両の危険認知速度(運転者が危険を認知した時点の速度)を示します。ほとんどの後退事故は10km/h以下の低速で発生しており、10km/hを超える速度域での発生件数は少ないことが判ります。

衝突速度(調査員により算出された推定衝突速度)を図7に示します。この図には当事者別、傷害程度別の表も併記します。図3では10km/h以下の事故が多いとの結果でしたが、マイクロデータによると過半数を超える9件の事例が更に低速の5km/h前後で発生していました。なお衝突速度が停止となっているものは、側方から走行してきた二輪車を発見した後にその進路を塞ぐ位置に停止した四輪車の側面に走行してきた二輪車が衝突したものです。

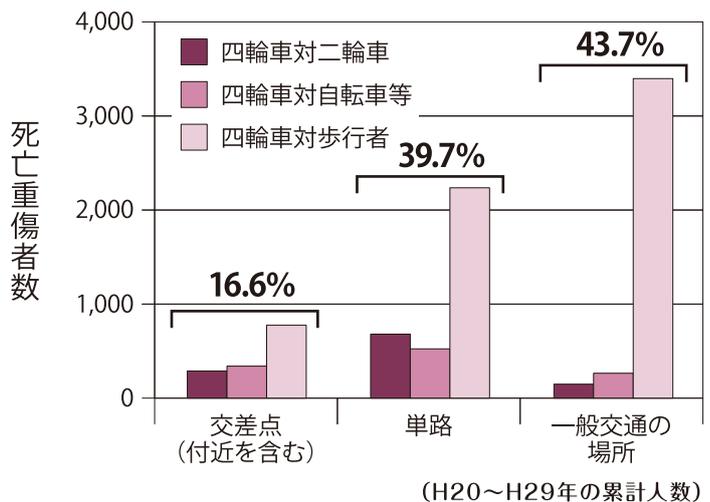
図4-1 死亡重傷後退事故の発生場所

では後退事故はどのような場所で発生しているのでしょうか? 図4-1に死亡重傷事故の、図4-2に軽傷事故の発生場所を示します。図中の「一般交通の場所」とは広場などの道路幅員が容易に測定できない場所や高速道路等のサービスエリアやパーキングエリアを指しており、駐車場等とほぼ同意です。死亡重傷事故ではこの一般交通の場所が43.7%、単路が39.7%とほぼ同程度の構成率ですが、一般交通の場所に限定すると大半が四輪車対歩行者の事故であることが判ります。また軽傷事故では単路が41.9%、一般交通の場所が36.4%と順位は入れ替わりますが、一般交通の場所で四輪車対歩行者の事故が極めて多いことは死亡重傷と同じです。このことから、歩行者は駐車場などで後退車両に衝突されている場面が多いと考えられます。一方で自転車等や二輪車は交差点(付近を含む)と単路での事故が多いことから、これらの車両は走行中に後退車両と衝突していることが多いと考えられます。

マイクロデータ15件の発生場所を図8に示します。この結果から、多くの歩行者が駐車場関連施設内で後退車両と衝突していることが確認できますので、図4-1、図4-2の四輪車対歩行者の事故は一般交通の場所での発生が多いとの結果とほぼ一致しているといえます。

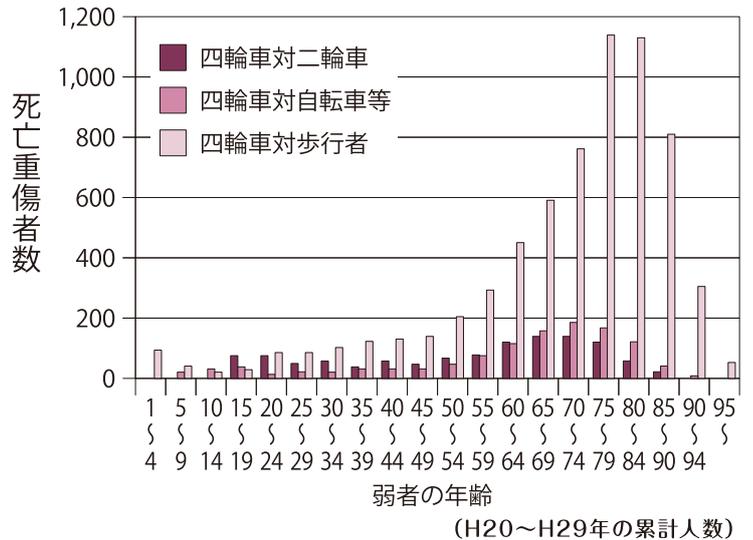
図5-1 死亡重傷後退事故の被害弱者の年齢

後退してきた四輪車に衝突される被害者は幼い子供たちが多いイメージがありますが、実際にはどうでしょうか。そこで被害に遭った弱者の年齢分布を図5-1死亡重傷事故と図5-2軽傷事故に分けて示します。

幼い子供たちが被害に遭った事故は極めて少なく、死亡重傷事故では歩行者、自転車等、二輪車の何れも高齢層の方が後退事故の被害に遭っている実態が見えてきました。これには高齢者は同じ傷害を負っても青壮年より重傷化しやすいことも影響していると考えられます。また軽傷事故に関しては、自転車等と歩行者では青壮年層と高齢層の被害者が多く、二輪車では青年層をピークに広い年齢層に分布していることが判ります。

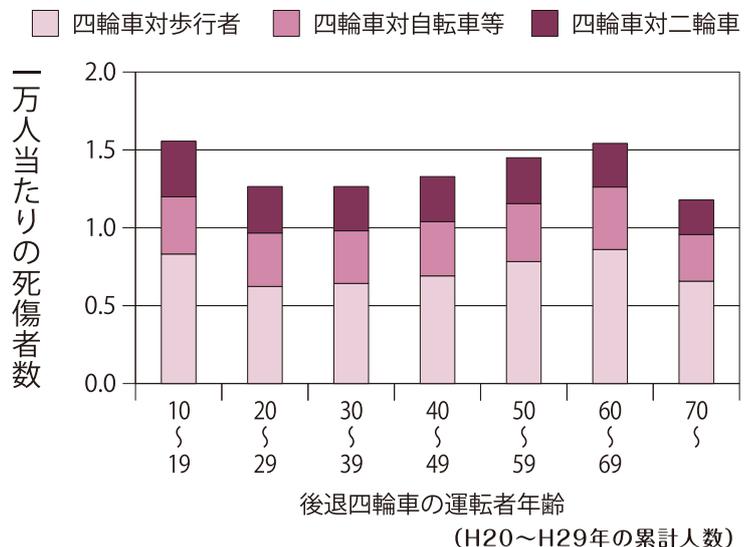
図6 死傷後退事故を起こした四輪車の運転者年齢

最後に後退してきた四輪車の運転者年齢について見てみましょう。ただし後退事故を起こした運転者の人数で見ても免許保有者数の分布に近くなるのが予想されますので、ここでは各年齢層の免許保有者数1万人当たりの死傷者数に換算した結果を図6に示します。これによると全ての年齢層で事故を起こしていますので、後退事故に関しては年齢に関わらず全ての運転者が等しく事故に遭遇する危険性があることを意識する必要があります。

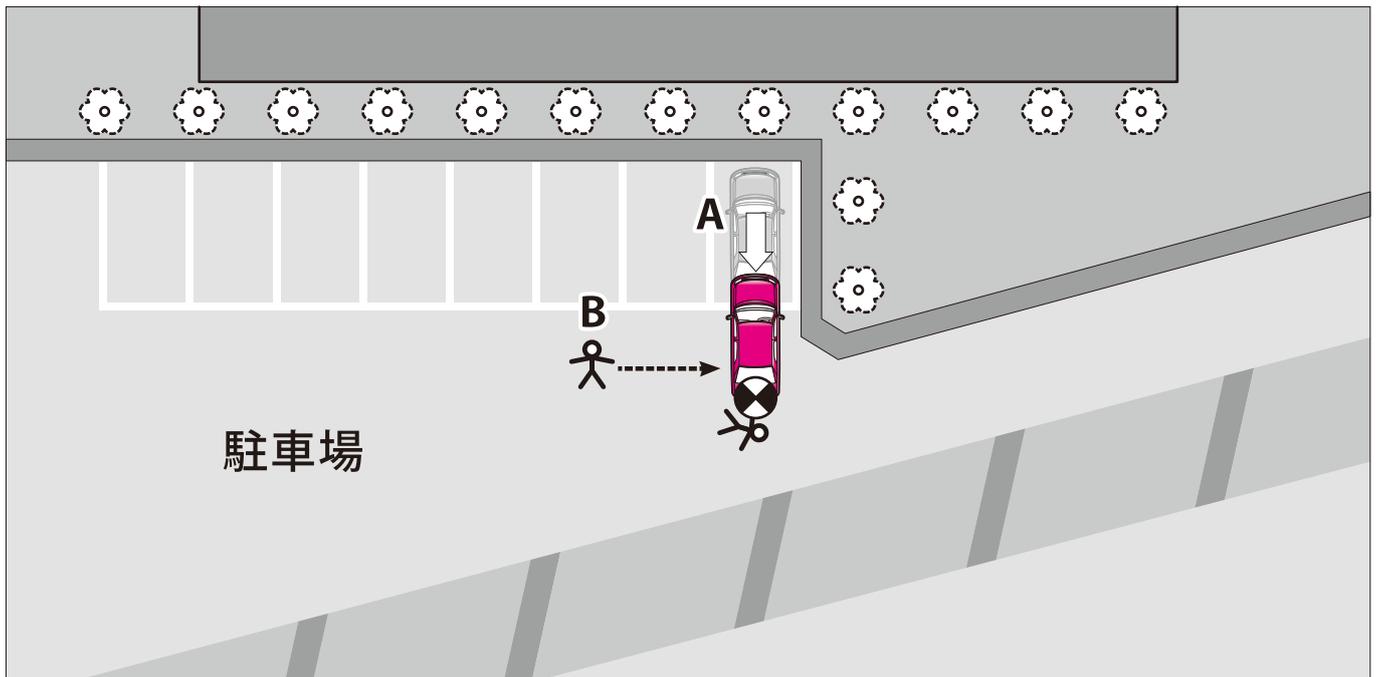
図9 後方の確認を怠ったために発生した後退事故

後退事故で歩行者が負傷した事故の事例を1例紹介します(図9)。この事故は午前8時台に施設の駐車場で発生しました。軽貨物車(以下、「A」)を運転していた60歳代の男性が前進で駐車していた駐車枠から出ようと後退する際に、人通りがない駐車場だったので誰もいないだろうと油断して後方の安全確認をしないまま約5km/hの速度で後退を始めたところ、左から右に歩いていた70歳代の女性歩行者(以下、「B」)に気付かないで衝突し転倒させてしまいました。Bは路面に倒れた際に頭と顔に打撲傷を、上腕に擦過傷を負ってしまいました。この事例では歩行者の傷害は軽傷ですみましたが、もし四輪車がそのまま後退を続けていれば歩行者に乗り上げてしまった可能性が高く、その場合は死亡事故や重傷事故になっていたと考えられます。

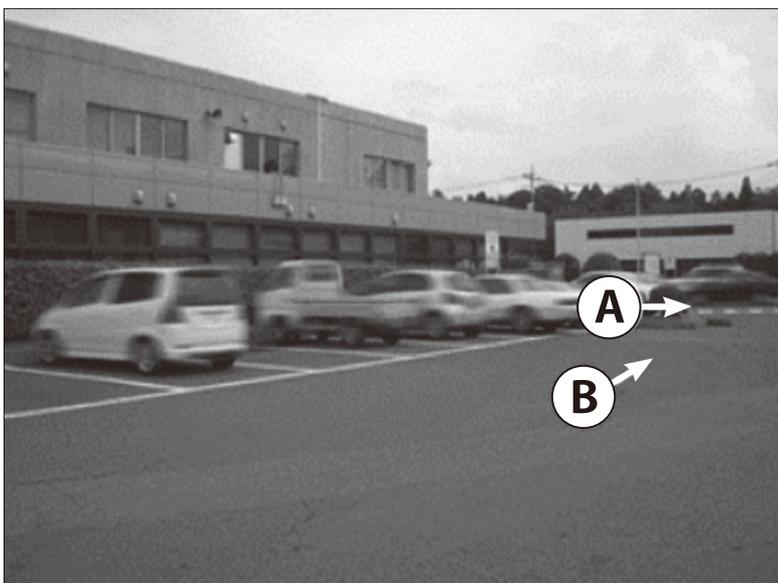
図10 現場の状況

図10は事故現場の駐車場の写真です。Aは一番奥の駐車枠から後退しようとし、Bは写真に記載されているように手前から奥に向かって歩いていました。
