ITARDA INFORMATION

交通事故分析レポート

高齢者の原付事故 — 守ろう、自分の命 —

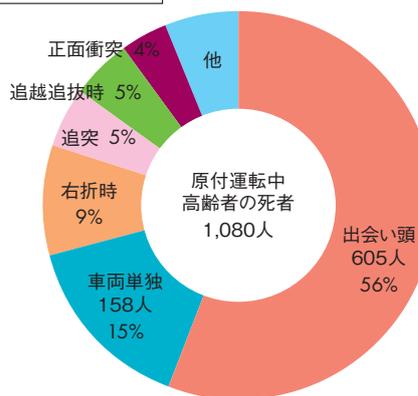
図5 原付運転中高齢者の事故類型別死者数

図5は事故類型別に表現したものです。これを見ますと、2005年から2009年まで

の5年間に1,080人の高齢者が原付運転中に死亡していますが、その半数以上の605人（56%）が「出会い頭事故」により亡くなっています。64歳以下の死者では「出会い頭事故」の比率は36%ですので、高齢者に多い特徴的な事故と言えます。

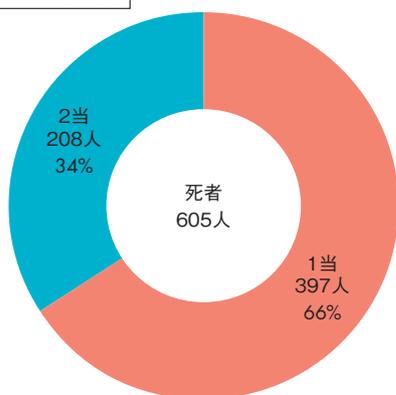
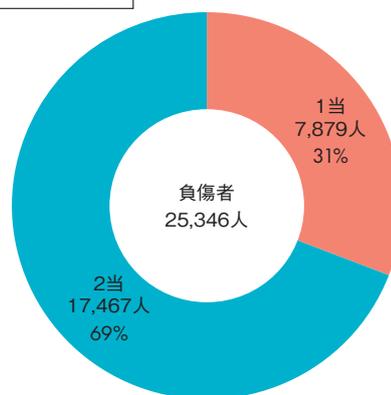
図6 原付運転中高齢者の出会い頭事故、当事者別比率

図6は出会い頭事故の中で、原付運転中の高齢者が死亡した事故と負傷した事故とに分けて、当事者比率を表したものです。これによると第1当事者の比率は運転者が死亡した事故の方が高くなっています。これより、過失の重い第1当事者が、傷害を大きく受け、死に至っているとと言えます。

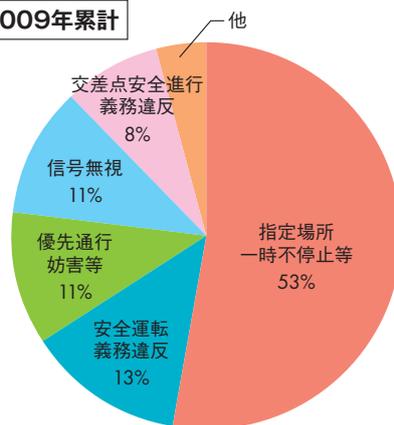
図7 原付運転中高齢者の出会い頭事故、法令違反別死者比率

図7は出会い頭事故により第1当事者で亡くなられた方の法令違反を表しています。「指定場所一時不停止等（指定場所一時不停止と交差道路通行車両等の進行妨害）」が53%と半数を超えています。

それ以外の法令違反としては、「安全運転義務違反（安全不確認等）」や「優先通行妨害等（左方からの交差車両や優先道路通行車両等の進行妨害等）」、「信号無視」などとなっています。

交差点での「一時停止と安全確認」を行うことで、自分の命を守ることができます。

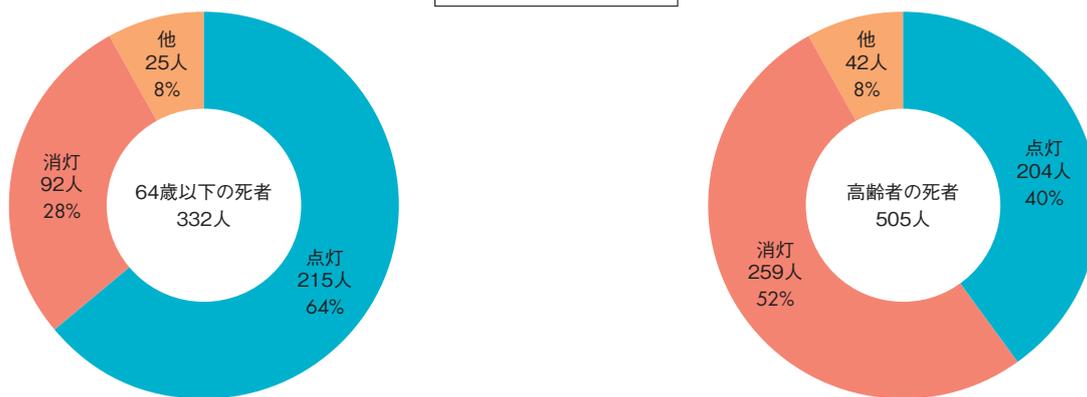
図8 原付運転中年齢層別・ヘッドライト点灯状況別死者数(昼間)

昼間発生した原付の死亡事故について、ヘッドライトの点灯状況を年齢層別に調べて見ますと、64歳以下では消灯している割合が28%、高齢者では52%でした（図8）。高齢者の方が多いのは、古い車両に乗り続けていて、その上、昼間に点灯する習慣がないためと思われます。

高齢者の昼間の事故では、半数以上がヘッドライトを消灯しています。ヘッドライトを消灯していることで、相手から見落とされて発生している事故が多いと思われます。

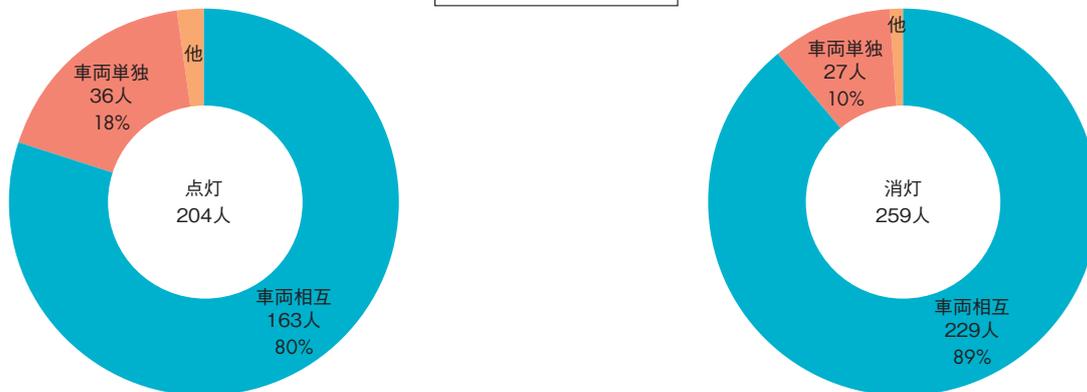
図9 原付運転中高齢者のヘッドライト点灯状況別・事故類型別死者数(昼間)

次に、高齢者の昼間の死亡事故について、ヘッドライト点灯と消灯に分けて事故類型を見てみます（図9）。この図から、点灯していると消灯と比べ、車両相互事故の割合が少ないことが分かります。昼間のヘッ

ドライト点灯の有無は、車両単独事故の増減には影響しないと思われませんが、車両相互事故では被視認性に大きく影響し、点灯により車両相互事故が減少したためと思われます。即ち、ヘッドライトを点灯していたために事故に遭わなかった事例も多いと推定できます。

このことから「ヘッドライト昼間点灯」は、被視認性が向上し、事故を未然に防ぐ効果があると言えます。

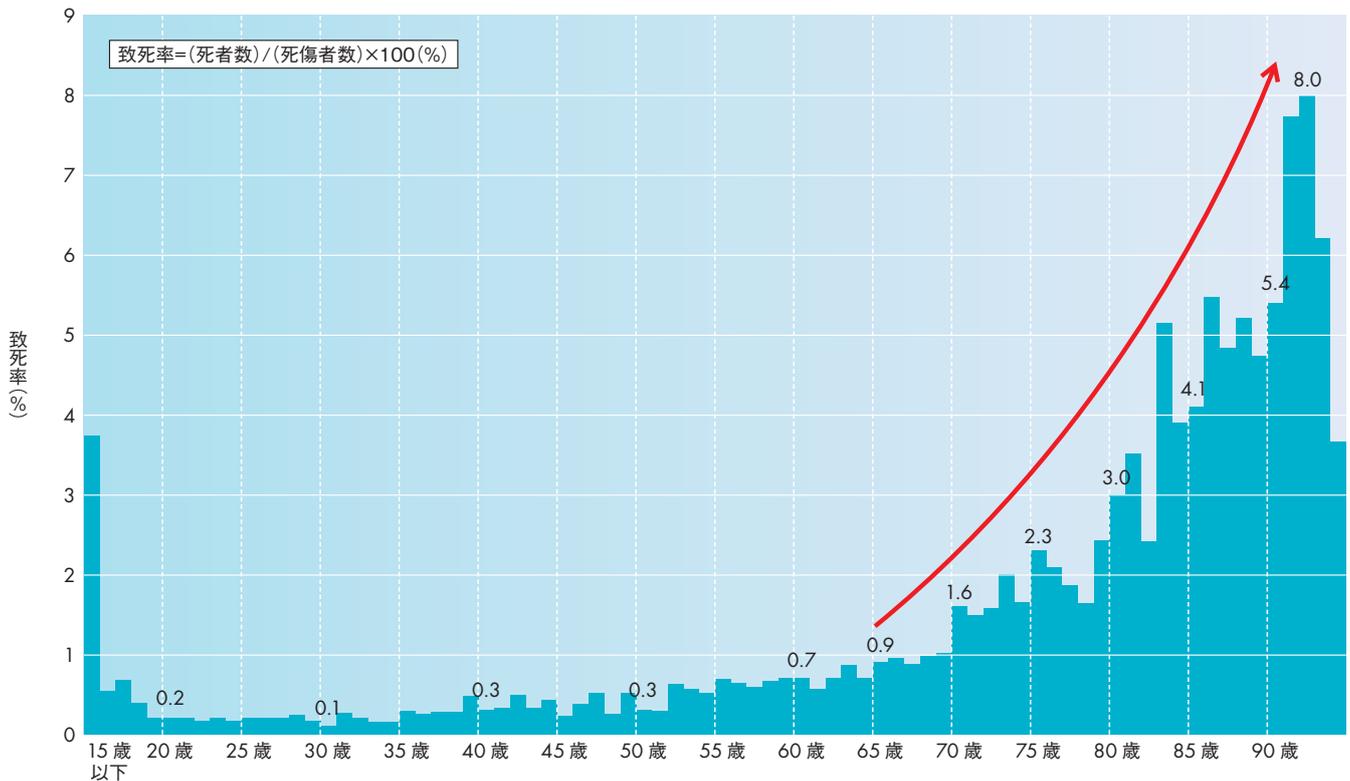
図10 年齢別致死率

図10は原付運転中での死傷事故の中から、年齢

別に致死率（死傷者に対する死者の割合。以下同じ。）を表したものです。これを見ますと、65歳を過ぎる辺りから年齢が上がるにつれ、致死率が急激に上昇します。このことから高齢者の方が事故に遭った場合、死亡事故につながり易いと言えます。

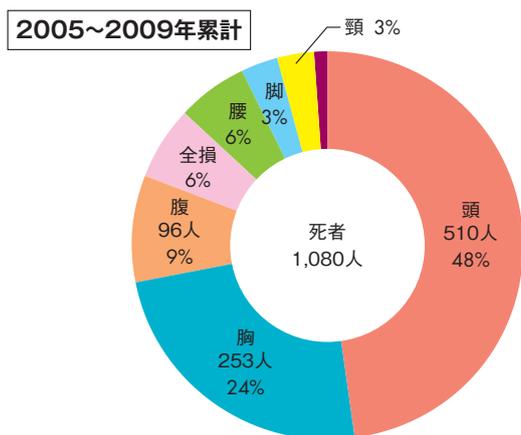
図11 原付運転中高齢者の損傷主部位別死者数

図11は高齢者の損傷主部位を示します。約半数の方が「頭部」を損傷して死に至っています。また、頭部以外では「胸部」が20%を超えています。「頭部」や「胸部」の保護が重要であると言えます。

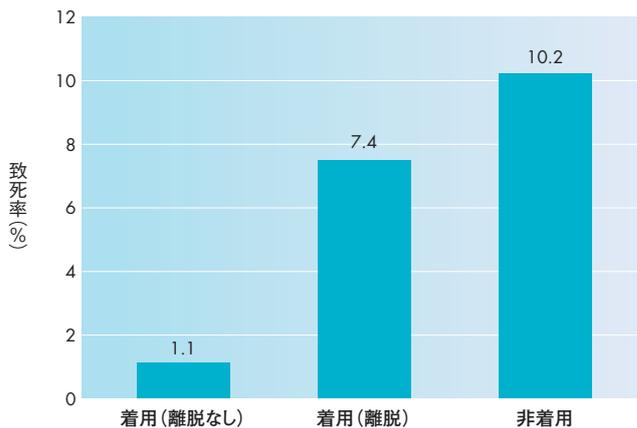
図12 原付運転中高齢者のヘルメット着用状況別致死率

ヘルメット着用が義務化され保護されているはずの頭部が、なぜ一番多いのでしょうか？ヘルメットの着用状況別に致死率を見ますと、当然ですが「非着用」が最も高くなっています(図12)。また、着用していても「離脱」してしまった場合には、非着用と近い値まで致死率は高くなります。

ヘルメットを着用していないか、着用していても正しく着用していないことにより、頭部が損傷を受けて死に至っています。着用することは当然ですが、着用していても離脱してしまっは意味がありません。「離脱」しないように「正しく着用」することが重要です。

原付では頭部を損傷することで死に至っている事故が高齢者の死亡事故の約半数を占めています。頭部の保護に対しては、「ヘルメット着用」は絶対です。ただし、ヘルメットを着用していても「離脱」することで死に至る事故も多く、致死率は「非着用」の場合に近い値です。あごひもをしっかり締めるなど、「ヘルメットを正しく着用する」ことが重要です。また、胸部など頭部以外を損傷して死に至っている事故も見られます。高齢者ほど致死率は高くなるので、「胸部プロテクタなどの保護具や厚手のしっかりとした上着の着用」等、服装にも十分注意してください。

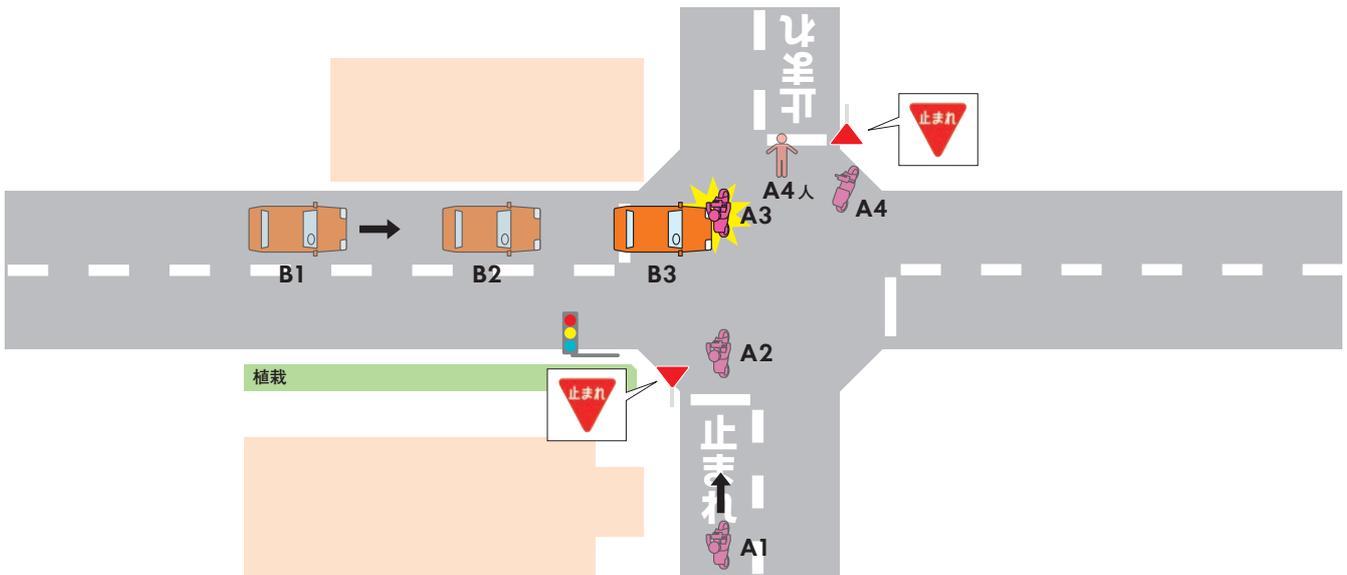
図13 事故発生状況図

午前11時ごろ、原付A（77歳女性）は、見通しの悪い十字路交差点（一時停止規制あり）を一時停止せず、時速約25kmで進入したため、左方から時速約30kmで走行してきた軽乗用車B（44歳女性）と衝突しました。

Aはヘルメットを正しく着用していましたが、頭部や腕部、脚部などを路面に打ちつけ、重傷を負いました。

Aは普段から同交差点では一時停止をしておらず、交差車両等に対する安全意識が欠けていました。

Bは道に迷っていたため、交差車両等に対しての注意力が散漫でした。

一時停止と安全確認を行うことが第一です。また、Bは優先側を通行する車両ではありますが、見通しの悪い交差点では徐行する義務があります。

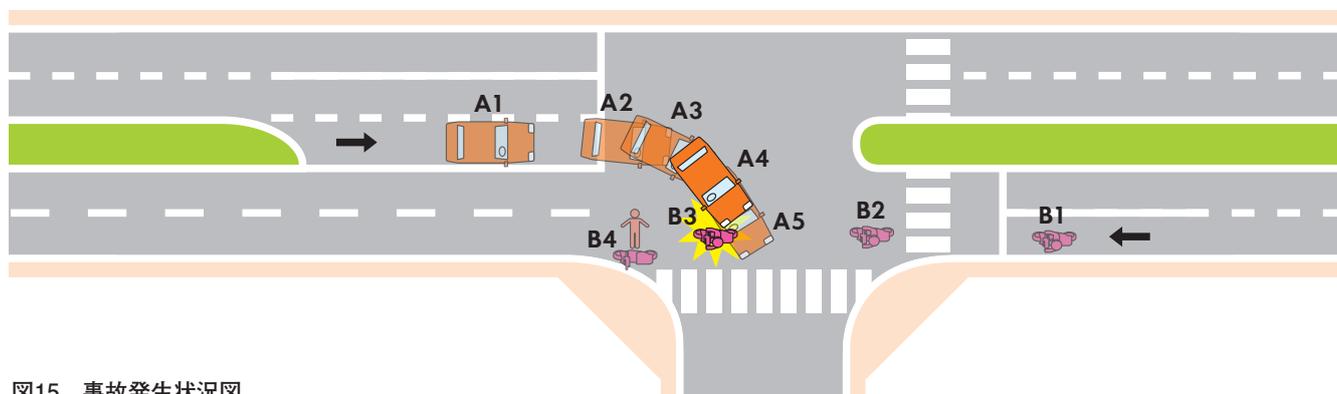
図15 事故発生状況図

午前11時ごろ、普通乗用車A（21歳男性）は、丁字路交差点（信号機なし）を右折する際、対向車通過待ちのため右折車線で一時停止しました。何台かの対向車が通過後、右折可能と判断し、右折を開始しました。右折開始後まもなく、対向車線に原付B（76歳男性）を認め、ブレーキをかけましたが間に合わず、時速約20kmで衝突しました。

Bは片側2車線道路の左側第1車線を時速約35kmで直進中、対向右折車線にAを認知しました。Aが車両の通過待ちで停止しているものと判断し、等速で交差点に進出したところ、急にAが右折進行し、回避できずに衝突しました。

Aは安全確認が不十分であったため、Bを見落としました。

Bはヘッドライトを消灯していたこと、及び車体色が景色に同化していたこともあり、見落とされたものと思われます。また、他の直進車両の死角に入っていたことも考えられます。

ヘッドライトの昼間点灯を行い、できる限り周囲に自分の存在を示すことが重要です。また、他の車両の死角に入らないよう、車間距離を十分取りましょう。

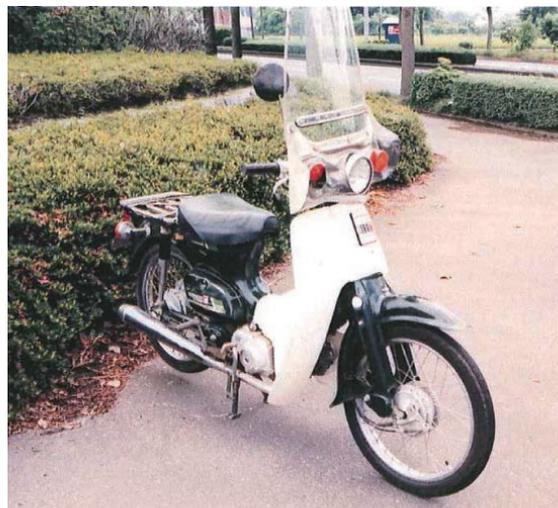
図17 原付B車両

Bはヘルメットを正しく着用していたため、路面に頭部を打ちつけましたが、頭部の損傷はなく、骨盤骨折の重傷を負ったものの、一命をとりとめました。

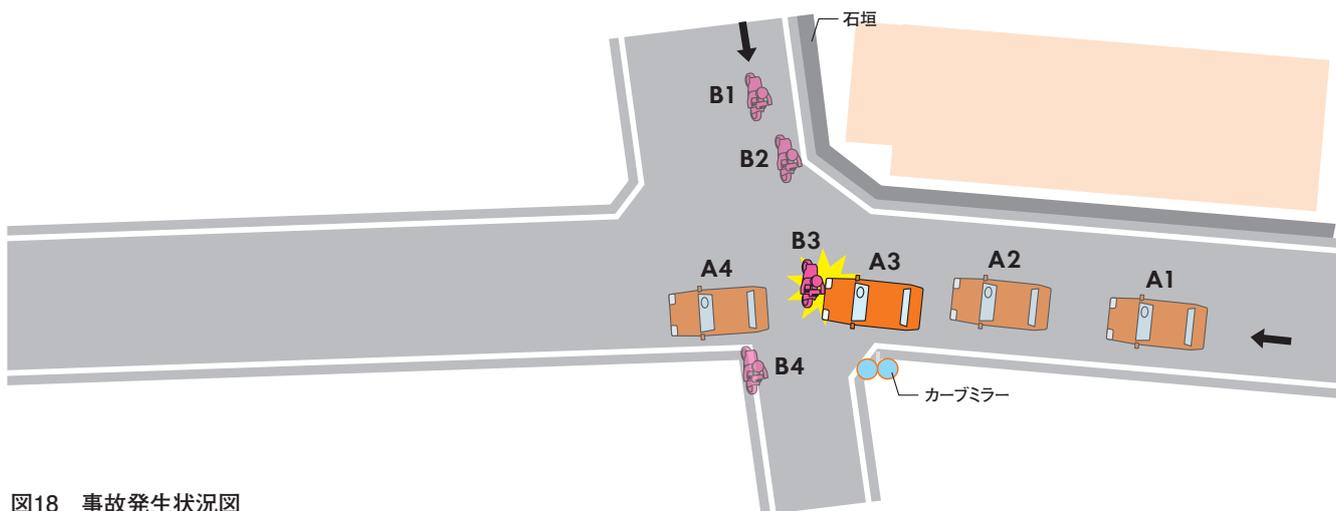
図18 事故発生状況図

午前11時ごろ、普通貨物車A（43歳男性）は、往復1車線の見通しの悪い十字路交差点（一時停止規制なし）に時速50kmから35kmに減速して進入し、右方より同様に徐行することなく進入してきた原付B（72歳男性）と出会い頭に衝突しました。

Bはヘルメットを着用していましたが、あごひもを締めていなかった（又は緩く締めていた）ため、衝突後に離脱しました。

このため、Bは頭部を路面にぶつけ、大脳損傷及び頭蓋骨骨折により亡くなりました。

Bはヘルメットを正しく着用していなかったため、ヘルメットの離脱により頭部を損傷しました。また、A及びB共に、見通しの悪い交差点での徐行、及びカーブミラーでの確認を怠りました。

あごひもをしっかり締め、ヘルメットを正しく着用することが重要です。また、見通しの悪い交差点では徐行しなければいけません。カーブミラーが設置してある交差点では、カーブミラーで確実に安全確認する習慣をつけましょう。
