ITARDA INFORMATION

後席はシートベルト着用で 安全性3倍!

後席はシートベルト着用で安全性3倍!

今回のイタルダ・インフォメーションでは、実際に、後席においてシートベルトをした場合としなかった場合の事故事例を紹介し、後席でもシートベルトを着用する必要性を理解してほしいと考えています。

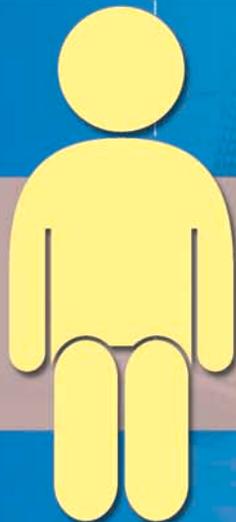
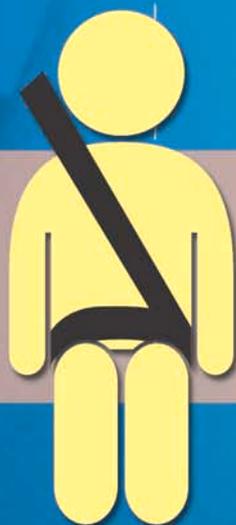
後席同乗者のシートベルト着用別死亡率(車両単独)

死亡率 = 死者数 ÷ (死者数 + 重傷者数 + 軽傷者数) × 100 (%)

シートベルト
非着用

2.02%

シートベルト
着用

0.63%

後席シートベルトを着用することにより
シートベルト非着用時に比べ、
死亡率が約1/3になります。

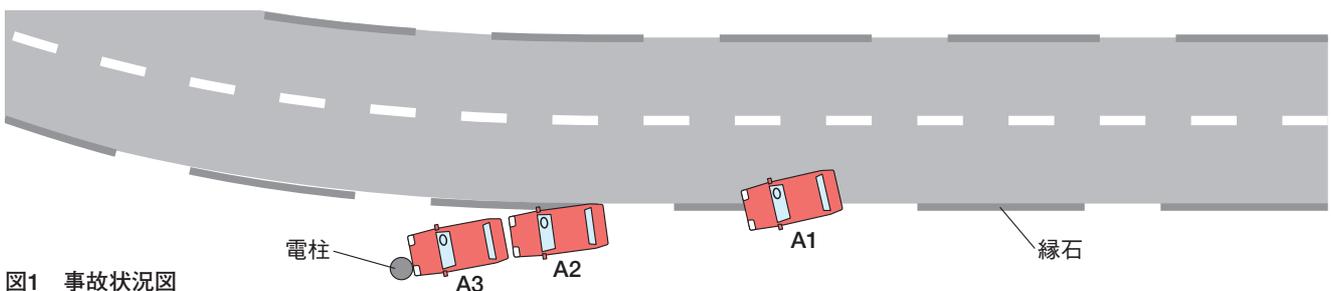
図1 事故状況図

A車（普通乗用車）は、晴天の午前10時頃、幅員6m、緩い右カーブの片側1車線道路を走行していました。A車は何らかの原因により、進路左方の縁石を乗り越え、車両前部が電柱と衝突してしまいました。

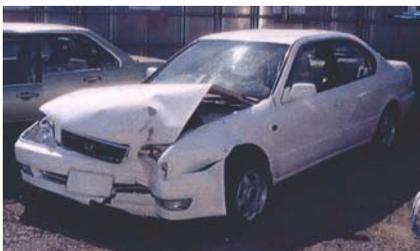
写真1 A車の車体変形状況

中破（前面左側で最大約40cm変形）

バリア換算速度¹⁾ 前面 約30km/h

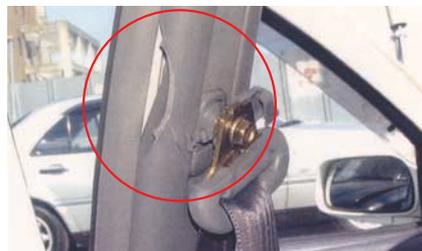
写真2 A車の助手席シートベルト上部取付部付近の破損状況

電柱との衝突により、身体が助手席シートバック左側に衝突し、頭部左側が左Bピラートリム（助手席シートベルトの上部取付部付近）に衝突してしまいました。ピラーとの衝突により頭蓋骨を開放性陥没骨折し、死亡してしまいました。

シートベルトを着用していなかった後席乗員が、電柱との衝突の衝撃によって、身体が前方へ移動し、車内構造物と衝突してしまいました。シー

トベルトを着用していれば、頭部がピラーと衝突することを避けられたため、死亡には至らなかったものと推測されます。

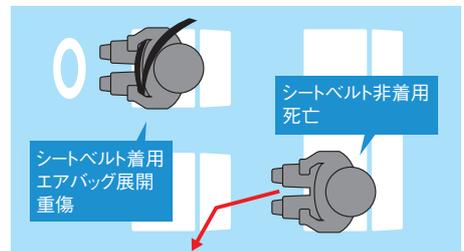
図2 A車の乗車位置と拘束状況と受傷程度

車両の前部が電柱と衝突したことにより、身体は前方へ移動しようとしたのですが、シートベルトを着用していたこと及びエアバッグの展開により、ステアリング等の車内構造物には衝突しませんでした。着用していたシートベルトによって胸部が圧迫され、胸骨を骨折してしまいましたが、生命に別状ありませんでした。

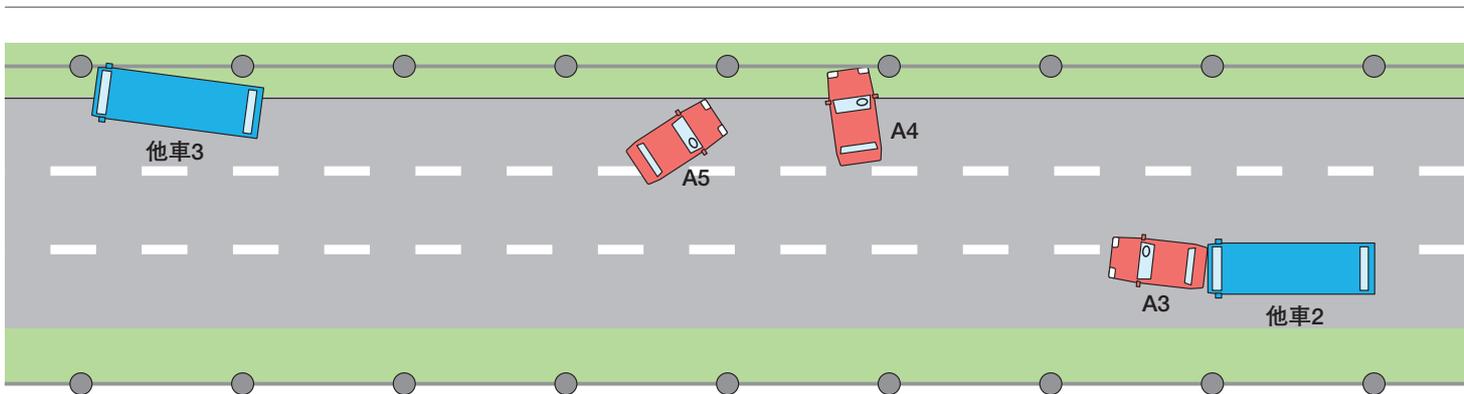
図3 事故状況図

A車（普通乗用車）は、晴天の午後7時頃、幅員11mの高速道路（片側3車線）を走行していました。

運転者（男性・30歳代）は何らかの理由によりハンドル操作を誤り、車両前部左側が道路左側に設置されたガードケーブルに衝突してしまいました。その後、衝突の反動で、車体が反時計回りに回転しながら車線上を横断し、道路右側

に設置されたガードケーブルに前部が衝突しました。

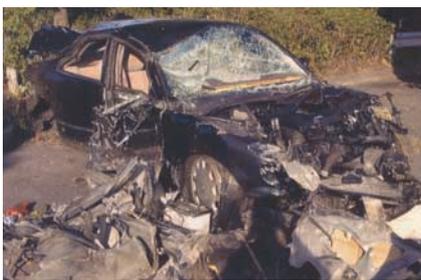
写真3 A車の車体変形状況

大破（前面で最大約36cm変形）
車室内侵入量 ルーフ 最大約2cm
バリア換算速度 前面 約30km/h

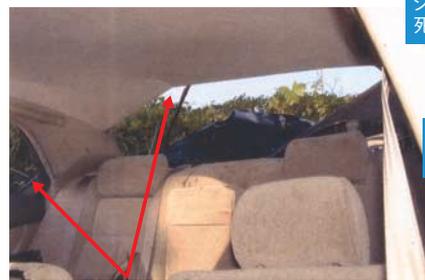
写真4 A車の後席シート

シートベルトを着用していなかったため、道路左側のガードケーブルと衝突した際、後席右側面窓または後面窓から車外放出されてしまいました。路面との衝突により、心破裂・頭蓋骨骨折・脳挫傷等の傷害を負い、死亡してしまいました。

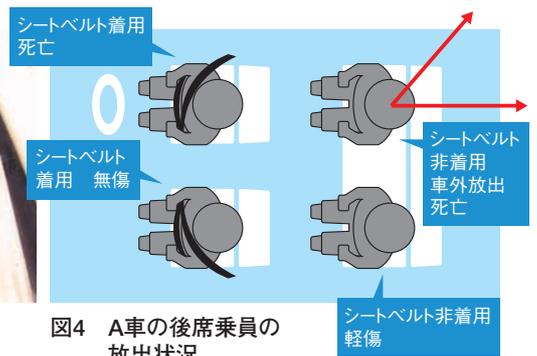
図4 A車の後席乗員の放出状況

右後席乗員がシートベルトを着用していなかったため、衝突した際の衝撃により、身体が右方または後方に移動し、後席右側面窓または後面窓から車外へ放出され、路面との衝撃によって死亡してしまいました。

シートベルトを着用していれば、車外放出を避けることができたため、路面に強打されることもなく、死亡には至らなかったものと推測されます。

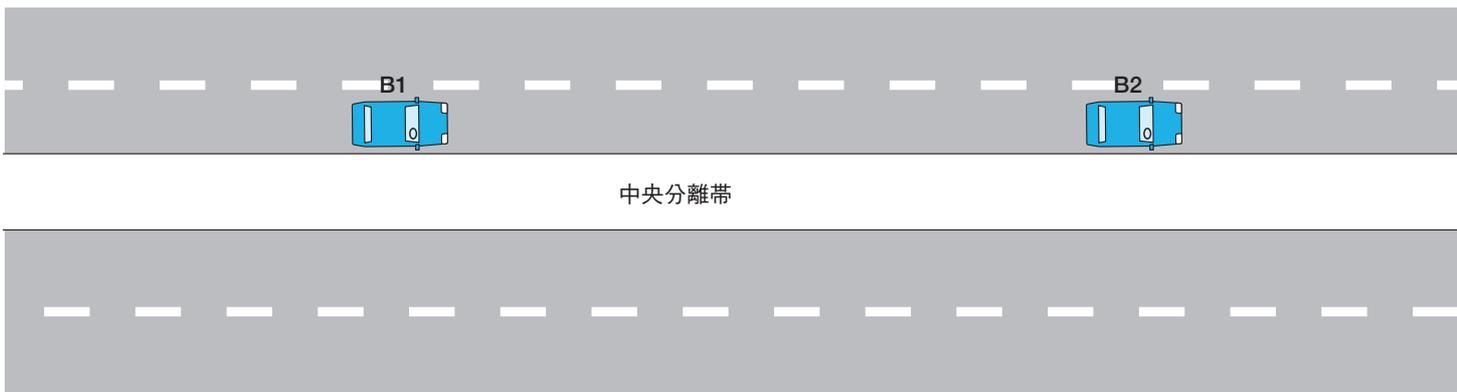
図5 事故状況図

A車（普通乗用車）は、曇天の午後10時頃、幅員6.4mの片側2車線の直線道路を走行しており、信号機の設置されていない交差点を右折しようとしていました。B車（普通乗用車）は、A車の対向車線を進行してきました。Aは対向車線上の安全確認が不十分のまま右折したため、B車と正面衝突してしまいました。

衝突時の速度はA車が約15km/h、B車が約55km/hと推測されます。

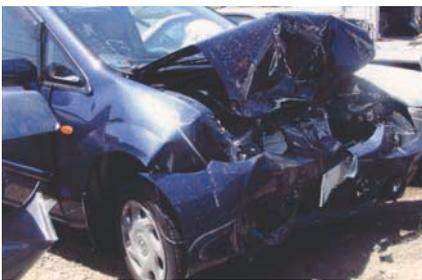
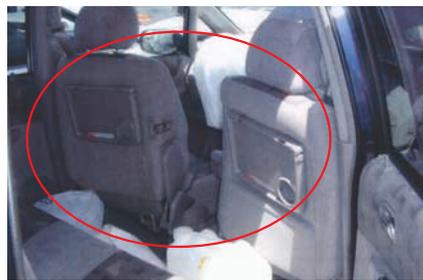
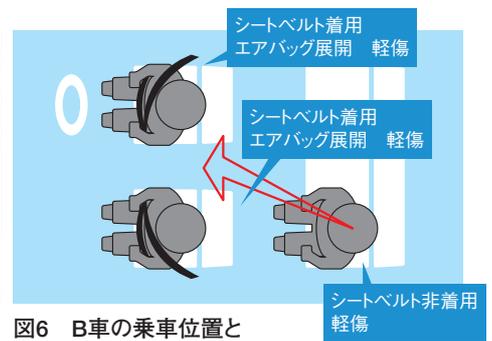
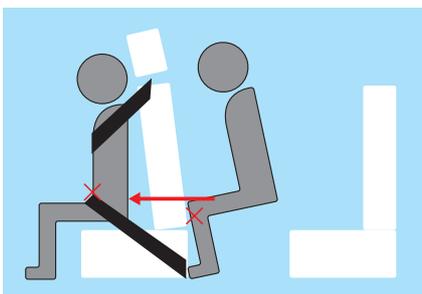
A車 大破（左側面で最大約27cm 変形）

B車 大破（前面で最大約37cm 変形）

シートベルトを着用していなかったため、A車との衝突により身体が前方へ移動した際、助手席のシートバックに衝突して変形させました。シートバックへの衝突により、両下腿打撲等の傷害（軽傷）を負いました。

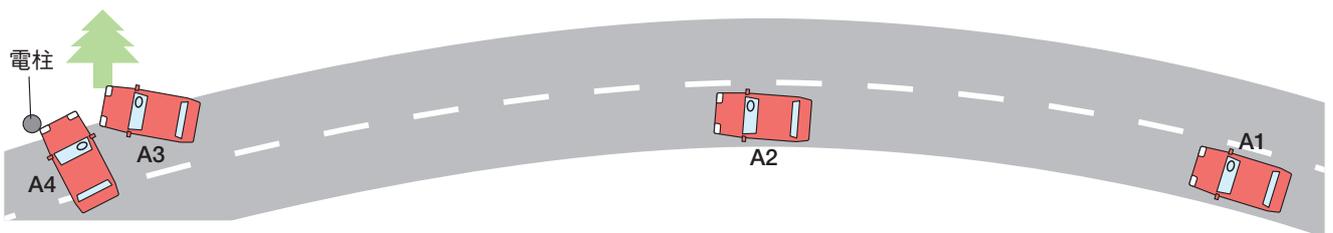
図8 事故状況図

A車（普通乗用車）は、曇天の午前2時頃、幅員4.6m、緩い左カーブの往復1車線道路を走行していました。A車運転者（男性・20歳代）は何らかの原因により、進路右方の路外へ逸脱し、車両前部右側が立木と衝突後、さらに前部左側が電柱と衝突しました。

衝突時の速度については、約100km/hでした。

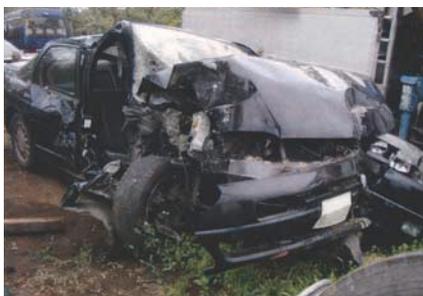
写真7 A車の車体変形状況

大破（前面右側で最大約170cm変形）

車室内侵入量 最大約47cm

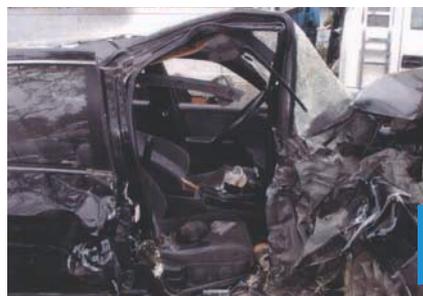
写真8 A車の運転席の損傷状況

車両の前部が立木及び電柱と衝突したことにより、身体は前方へ移動し、頭部が右Aピラーに衝突したため、急性硬膜外血腫・脳腫脹等の傷害を負い、死亡しました。

*ドアはレスキュー隊によって切除

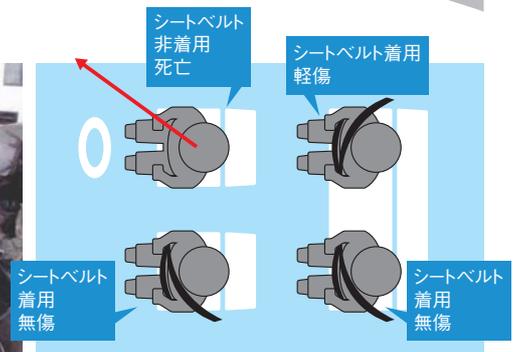
図9 A車の乗車位置と拘束状況と受傷程度

運転者

シートベルトによって腹部が圧迫され打撲してしまいましたが、シートに固定されていたため車内構造物には衝突せず、軽傷で済みました。

シートベルトによって胸部が圧迫され打撲してしまいましたが、シートに固定されていたため車内構造物には衝突せず、肋骨骨折の傷害で済みました。

シートベルトを着用していたことにより、車内構造物には衝突せず、負傷しませんでした。

運転者はシートベルトを着用していなかったため、車内構造物に頭部等を衝突させ、死亡してしまいました。

他の乗員はそれぞれシートベルトを着用していたため、衝突時の衝撃によりシートベルトで身

体が圧迫されましたが、身体を車内構造物に衝突させなかったため、生死に関わる傷害を負わずに済みました。また、シートベルトを着用していたことにより、前席乗員を傷つけることもありませんでした。

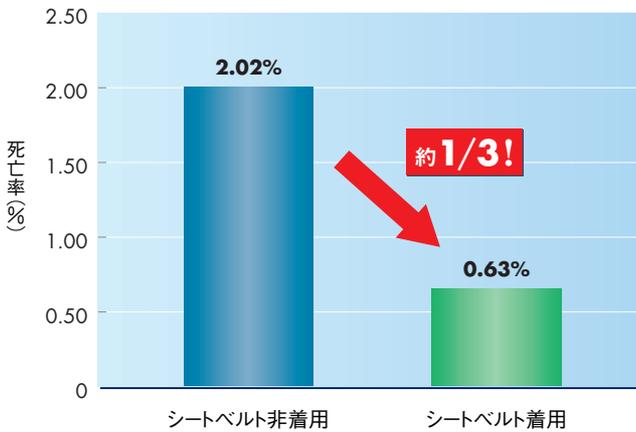
図10 (車両単独)

図10に、車両単独でのシートベルト着用別の死亡率を示します。本図より、シートベルト非着用の死亡率は2.02%、シートベルト着用の死亡率は0.63%であり、シートベルト着用の死亡率はシートベルト非着用より低く、シートベルトを着用することにより死亡率は約1/3になります。図11に、車両相互でのシートベルト着用別の死亡率を示します。本図より、シートベルト非着用の死亡率は0.20%、シートベルト着用の死亡率は0.069%であり、シートベルト着用の死亡率はシートベルト非着用より低く、シートベルトを着用することにより死亡率は約1/3になります。

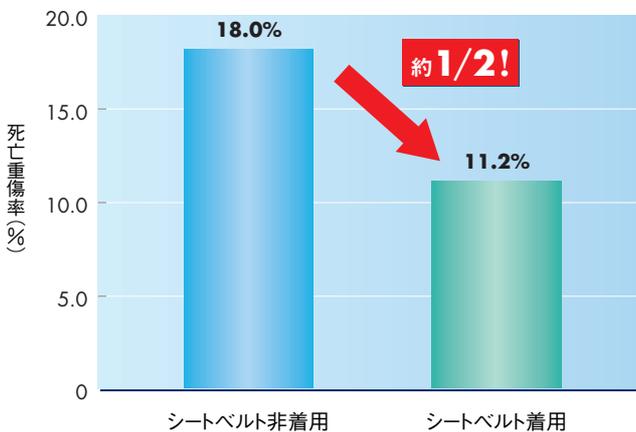
図12 (車両単独)

死亡重傷率を示します。本図より、シートベルト非着用の死亡重傷率は18.0%、シートベルト着用の死亡重傷率は11.2%であり、シートベルト着用の死亡重傷率はシートベルト非着用より低く、シートベルトを着用することにより死亡重傷率は約1/2になります。図13に、車両相互でのシートベルト着用別の死亡重傷率を示します。本図より、シートベルト非着用の死亡重傷率は3.4%、シートベルト着用の死亡重傷率は1.7%であり、シートベルト着用の死亡重傷率はシートベルト非着用より低く、シートベルトを着用することにより死亡重傷率は約1/2になります。

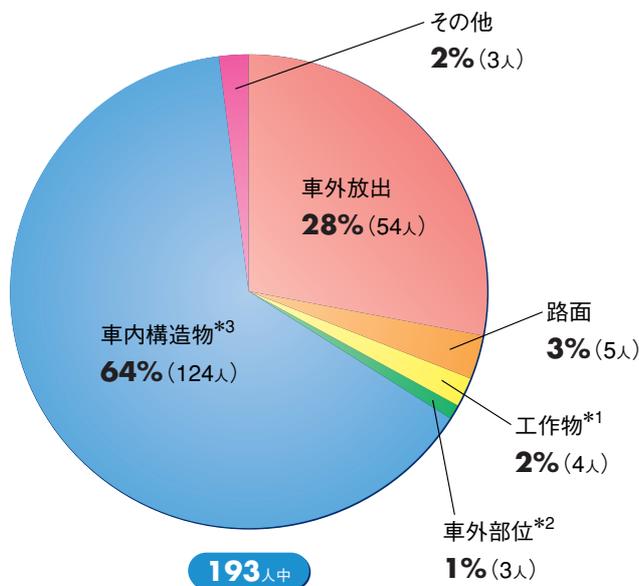
図14（車両単独）

図14に、車両単独で、シートベルト非着用の場合の人身加害部位の構成割合を示します。64%が車内構造物、28%が車外放出となっています。車外放出とは、車外に身体全部が放出されてし

まう、または頭や腕等の身体の一部が車外に出してしまう現象で、身体を保護するものが何も無いのでとても危険な状態です。

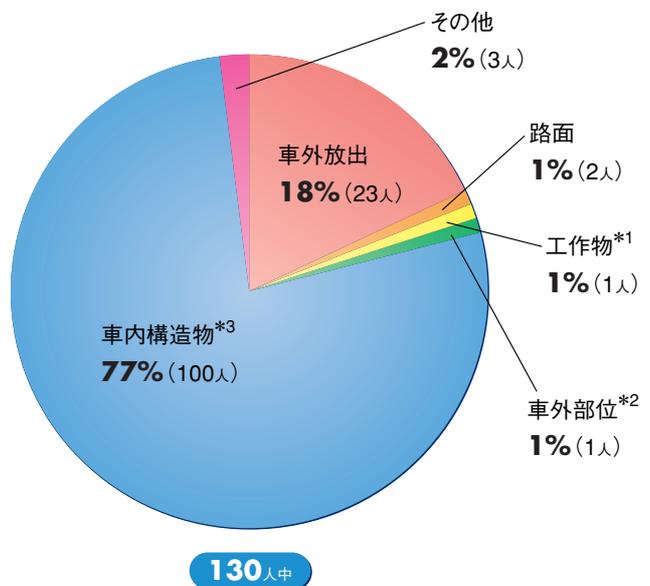
図15（車両相互）

図15に、車両相互で、シートベルト非着用の場合の人身加害部位の構成割合を示します。77%が車内構造物、18%が車外放出となっています。車両単独よりも車外放出の割合が低く、車両相互よりも車両単独の方が、車外放出の危険性が高いことが考えられます。
