イタルダ・インフォメーション

2007  
No.66

ヘッドレストは正しい位置に!

近年、交通事故による死者数が減少する一方で、負傷者数はしばらく増加傾向が続きました。この負傷者数増加で顕著なのは追突事故によるものです。追突事故では、追突された方が頸部に軽傷を負うこと、いわゆる、鞭打ち症が多いのが特徴です。このような傷害を防ぐために、私たちはどのようなことに注意すれば良いのでしょうか。今回のイタルダ・インフォメーションでは、鞭打ち症などの傷害を低減するために設定されているヘッドレストに着目し、その使い方について考えます。

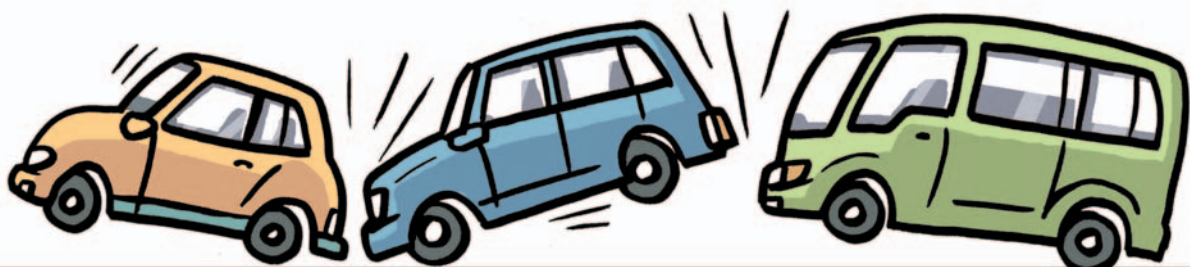
図1 事故類型別事故件数の推移

事故類型別での事故件数の推移を図1にまとめました。追突事故が目立った増加傾向にあり、平成8年以降は常に事故類型の中で最多であることがわかります。平成17年は294,431件で全体の約32%を占めるまでになっています。つま

り、交通事故の1/3が追突事故であることとなります。事故類型別での死傷者数の推移を調べると、やはり追突事故によるものが特に多く、かつ、増加傾向にあり、平成17年には410,243人で全体の約35%を占めています。交通事故の中でも追突事故はとても身近なものと言えます。

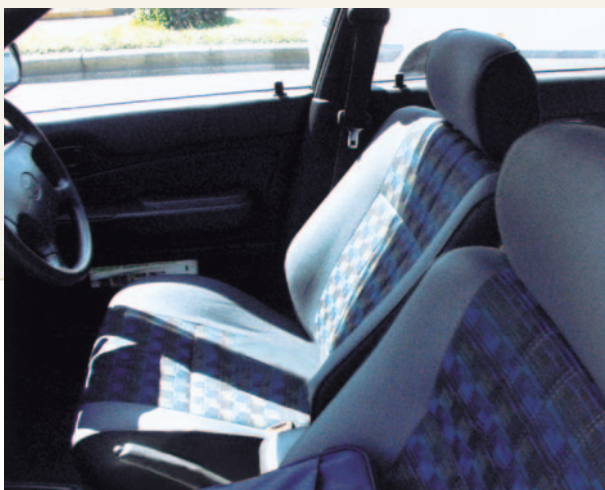
図11 事故例1のBのヘッドレスト

追突されたBは全治14日間の頸椎捻挫、いわゆる、鞭打ち症を負った。ヘッドレストはシートバック差し込み式であり、一番低い位置に設定されていた。B車両の後部損傷程度は小破であった。なお、追突したAは無傷であった。

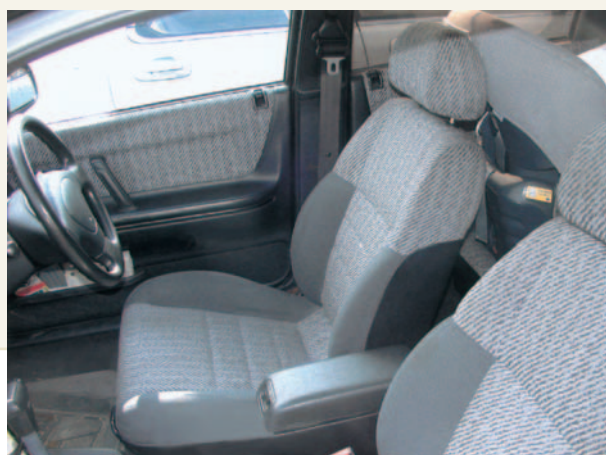
図13 事故例2のBのヘッドレスト

追突されたBは全治14日間の頸椎捻挫、いわゆる、鞭打ち症を負うと同時に腰椎捻挫も負った。ヘッドレストはシートバック差し込み式であり、かなり低い位置に設定されていた。B車両の後部損傷程度は小破であった。なお、追突したAは、顔の一部にステアリングに接触したためと思われる裂創を負っており、軽傷であった。

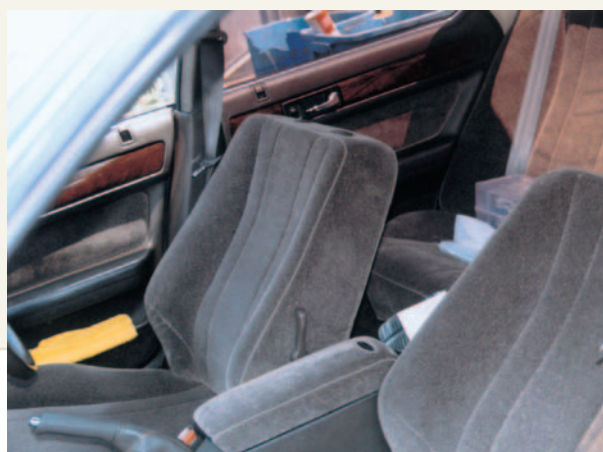
図15 事故例3のBではヘッドレストが外されていた

追突されたBとその助手席同乗者（女性・19歳）は、両者ともに軽傷の頸椎捻挫、いわゆる、鞭打ち症を負った。両者ともにヘッドレストは外してあったため、頭部が後ろに傾くことは全く防止できなかったと推測される。B車両の後部損傷程度は中破であった。なお、追突したAは無傷であった。
