# 後席シートベルト

## 後席乗員のシートベルト非着用が 前席乗員に及ぼす影響

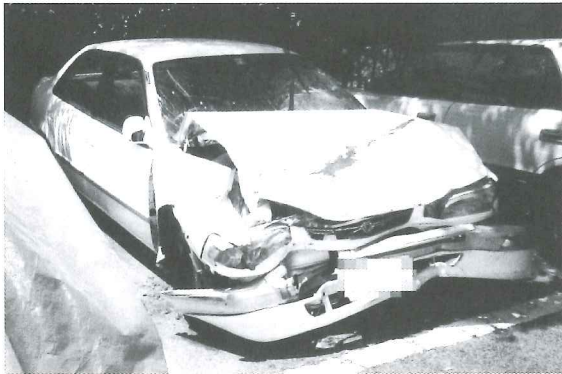
図7 A車の車体変形状況

車両の破損状況は、A車が前面右部で最大約50cm変形、バリア換算速度は約45km/hです（図7）。

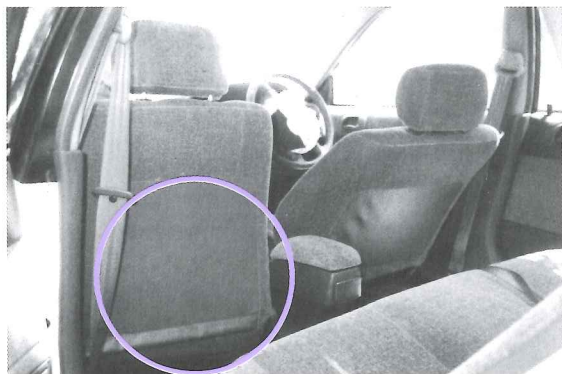
A車左後席乗員（30歳代女性）がシートベルト非着用であったため、衝突直後に前方に飛ばされ、前席シートバックに接触しシートバックを前方に変形させました。この為助手席乗員（60歳代男性）は、シートベルトを着用しエアバッグが展開したにも拘わらず、結果として拘束された状態で背後からの衝撃が加わることになり、シートベルト及びエアバッグと前傾してきたシートバックに挟まれ、肺挫傷、左血胸、左肋骨骨折など胸部に傷害を受け出血性ショックで死亡しました（図8、図9、図10）。

図8 A車の乗車位置と拘束状況と傷害の受傷程度

図9 A車の助手席シートバック変形状態

図10 A車助手席乗員の傷害受傷状況図

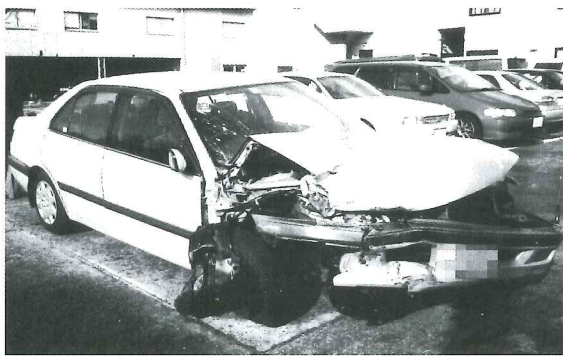
図12 A車の車体変形状況

車両の破損状況はA車が前面右部で最大約64cm変形、バリア換算速度は約45km/hです(図12)。

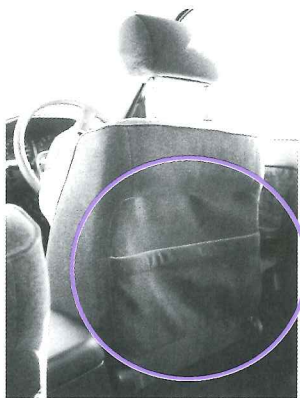
A車右後席乗員(50歳代女性)がシートベルト非着用であったため、衝突直後に前方に飛ばされ、前席シートバックに接触しシートを前方に変形させました。この為運転者は、シートベルトを着用しエアバッグが展開したにも拘わらず、シートベルトと前傾及び前進してきたシートに挟まれて、小腸穿孔などの傷害を受け重傷となりました。また、この事故例では後席乗員も胸部打撲で死亡しました(図13、図14、図15)。

図13 A車の乗車位置と拘束状況と傷害の受傷程度

図14 A車の運転席シートバック変形状態

図15 A車運転者の傷害受傷状況図

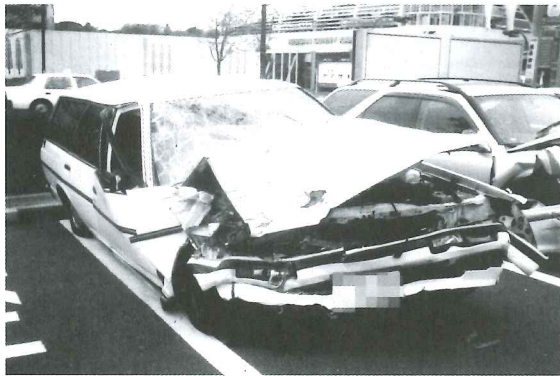
図17 B車の車体変形状況

また、B車は前面右部で最大約85cm変形、バリア換算速度は約60km/hです(図17)。

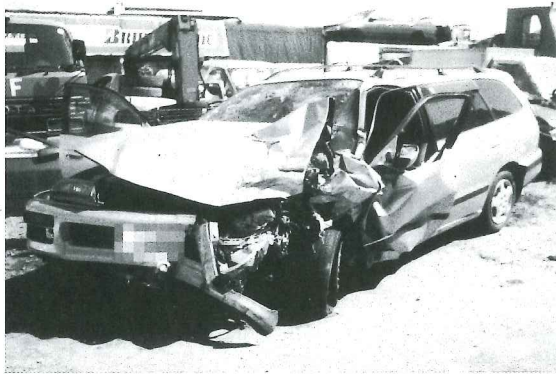
図22 A車の車体変形状況

車両の破損状況は、A車が前面左部で最大約51cm変形、バリア換算速度は約55km/hです(図22)。

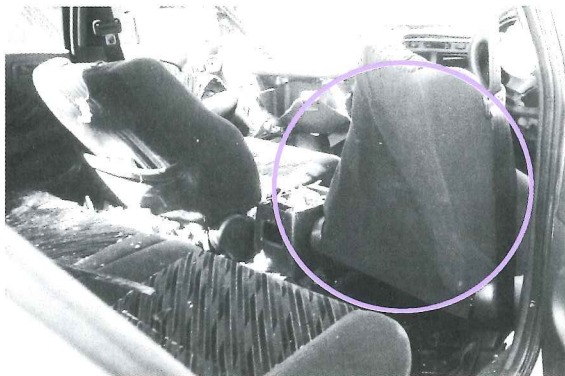
A車左後席乗員(20歳代男性)及び右後席乗員(10歳代女性)がシートベルト非着用で、且つシートを後方に約45°倒して乗車していた為、オフセット衝突直後に両後席乗員が右前方に飛ばされ右前席シートバックに接触しシートバックを前方に変形させたことも合わせて、運転者はエアバッグが展開したにも拘わらず前方に押され車内の上部構造物と干渉し、頭部裂傷を受けました(図23、図24、図25)。

図23 A車の乗車位置と拘束状況と傷害の受傷程度

図24 A車の運転席シートバック変形状態

図25 A車運転者の傷害受傷状況図
