# 自動車の車両単独事故における発生状況の分析

勝岡 秀明

## 概要

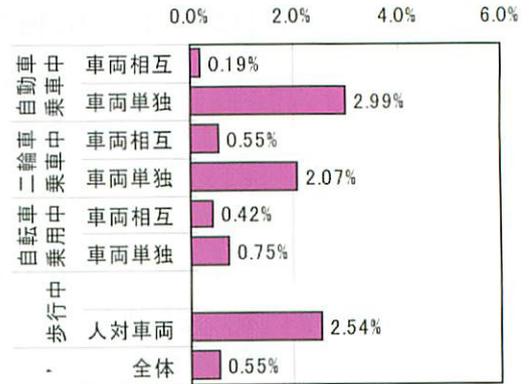
図5 状態別事故類型別の致死率(H19)  
(死傷者1,000人以上の項目を比較)

さらに、状態別の致死率(死者数/死傷者数)(図 5)で見ると「自動車乗車中の単独事

故」が 2.99%で最も高い致死率を示している。自動車の車両単独事故を、H8 年から H19 年の間における事故類型別・死亡事故率(死亡事故件数/死傷事故件数)の推移(図 6)で見ても、減少しているが、継続的に高い位置にあり H19 年の死亡事故率は 3.52%である。

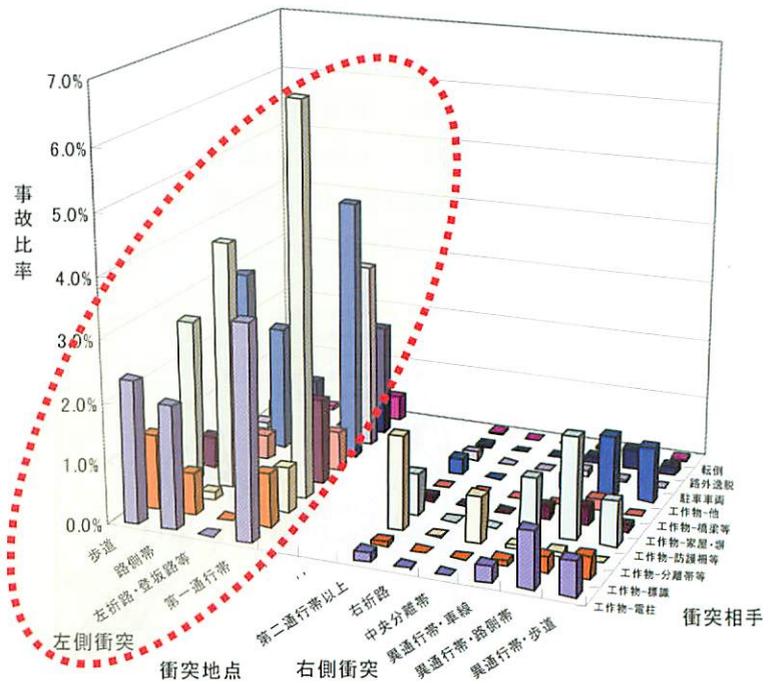
(4) 往復2車線道・単路の衝突地点と衝突相手  
 往復2車線以上・単路の衝突地点と衝突相手にみた普通乗用車の車両単独事故(図26)では、「第一通行帯」の「防護柵等」「電柱」で、「進路左側」での衝突の事故比率が高い。

図26 往復2車線以上・単路の衝突地点と衝突相手  
 車両単独事故比率 普通乗用車(H19)

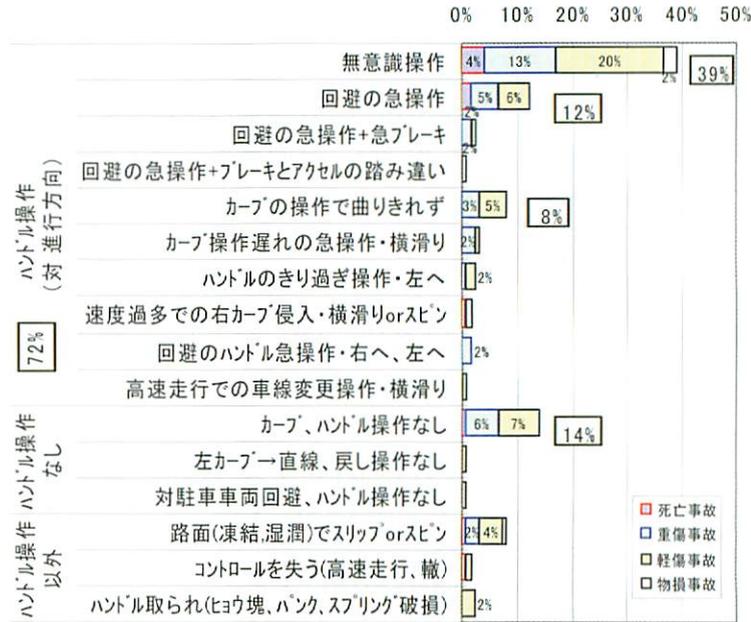
衝突前の車両操作(図31)はハンドル操作を行っているのがほとんど(72%, 89件)。内容は、「無意識操作」(39%, 48件)「回避の急操作」(12%, 19件)「カーブ曲りきれず」(8%, 10件)及び「カーブにおいてハンドル操作なし」(14%, 17件)等、「ハンドル操作不適」がほとんどである。

図31 衝突前の車両操作 (H15-H17)

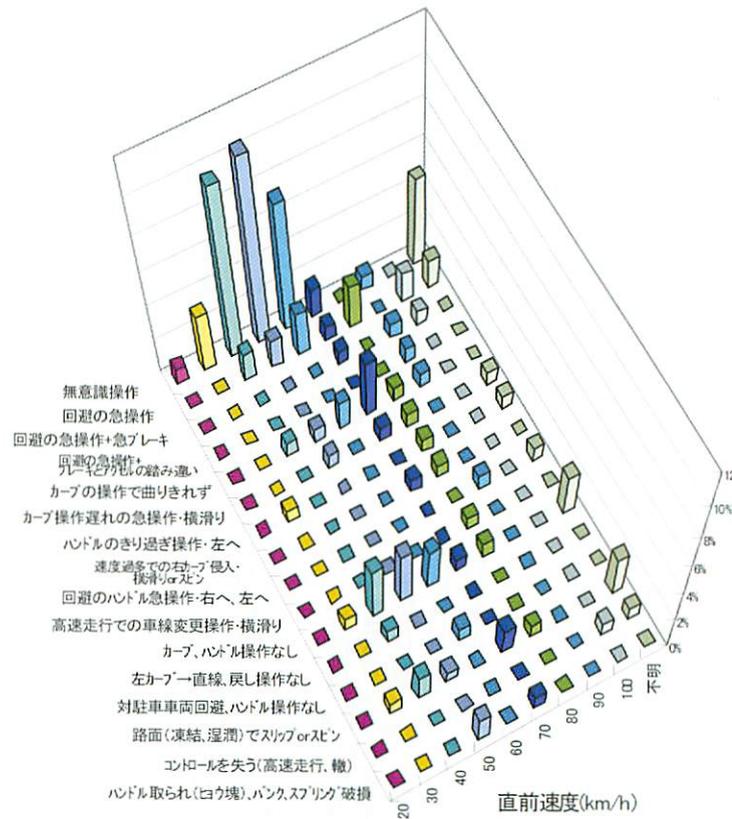
直前速度(図32)は、40km/h台(18%, 22件)と50km/h台(20%, 24件)が多い。

図32 衝突前の車両操作と直前速度 (H15-H17)

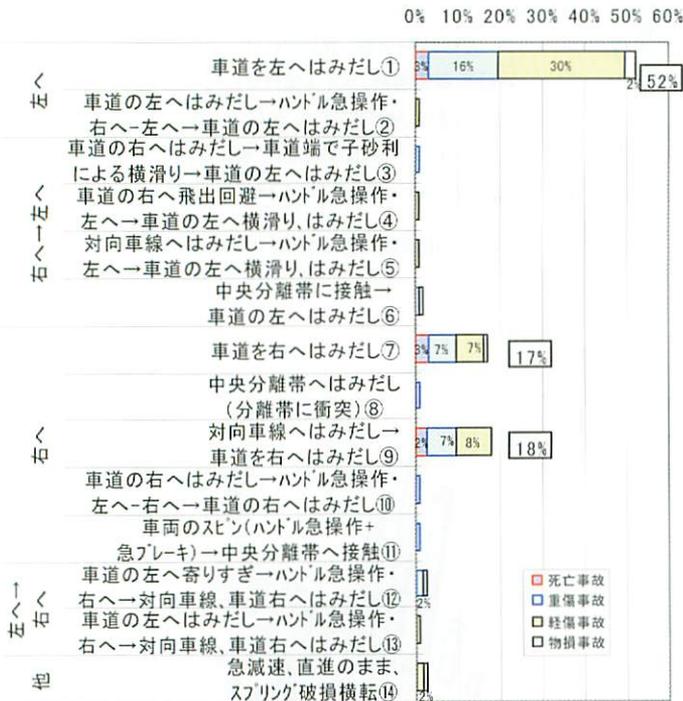
衝突前の車両挙動(図 33)は、複雑な挙動(複数の方向)を示すものは少なく、単純な挙動をしているのがほとんどで、単純な「左へ車道をはみだし」(52%、64件)「右へ車道をはみだし(1車線路)」(17%、21件)「対向車線へはみだし(2車線路)」(18%、22件)等が多い。また、方向は「進路・左側へのはみだし」が57%(70件)と多い。

図33 衝突前の車両挙動 (H15-H17)

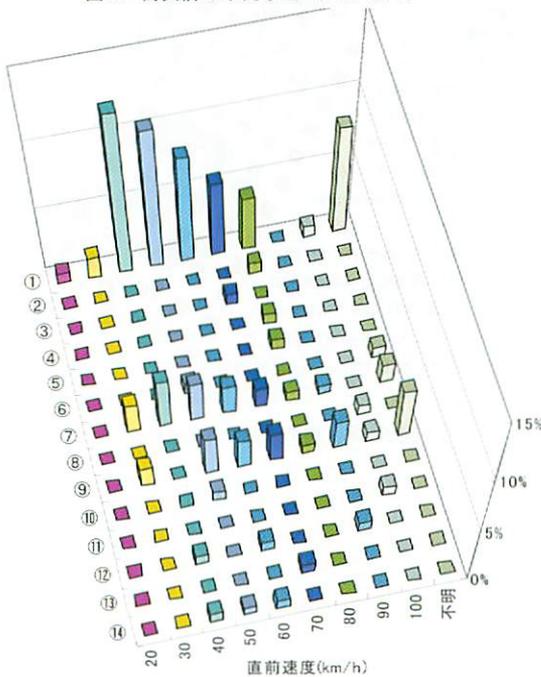
直前速度(図 34)は、40km/h 台(18%、22件)と50km/h 台(20%、24件)が多い。

図34 衝突前の車両挙動と直前速度 (H15-H17)

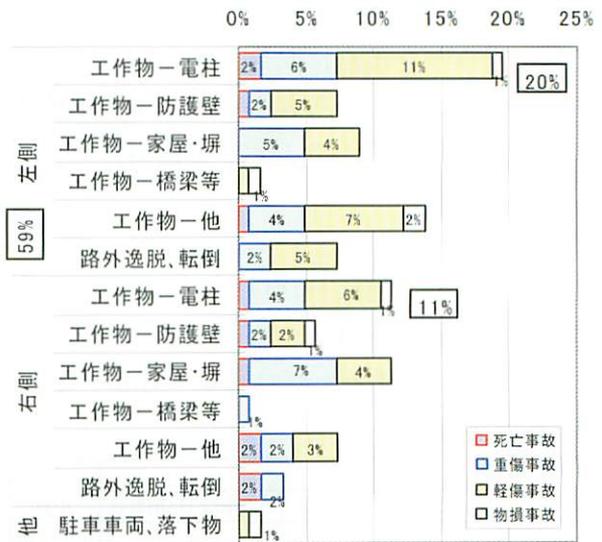
最初の衝突相手(図 35)は、「工作物-電柱」(31%、38件)「工作物-家屋・塀」(20%、25件)「工作物-防護柵等」(13%、16件)が多く、特に左側の「工作物-電柱」(20%、24件)への衝突が多い。また、「左側への衝突」(59%、72件)が多く発生している。

図35 最初の衝突相手 (H15-H17)

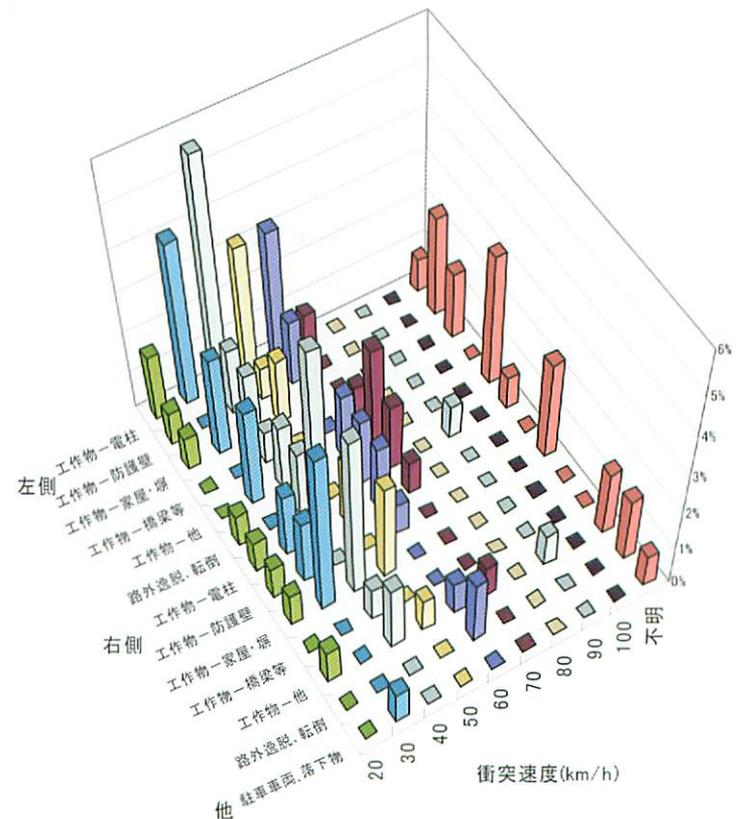
衝突速度(図 36)は、40km/h 台(24%、30件)と30km/h 台(17%、21件)が多い。

図36 最初の衝突相手と衝突速度 (H15-H17)

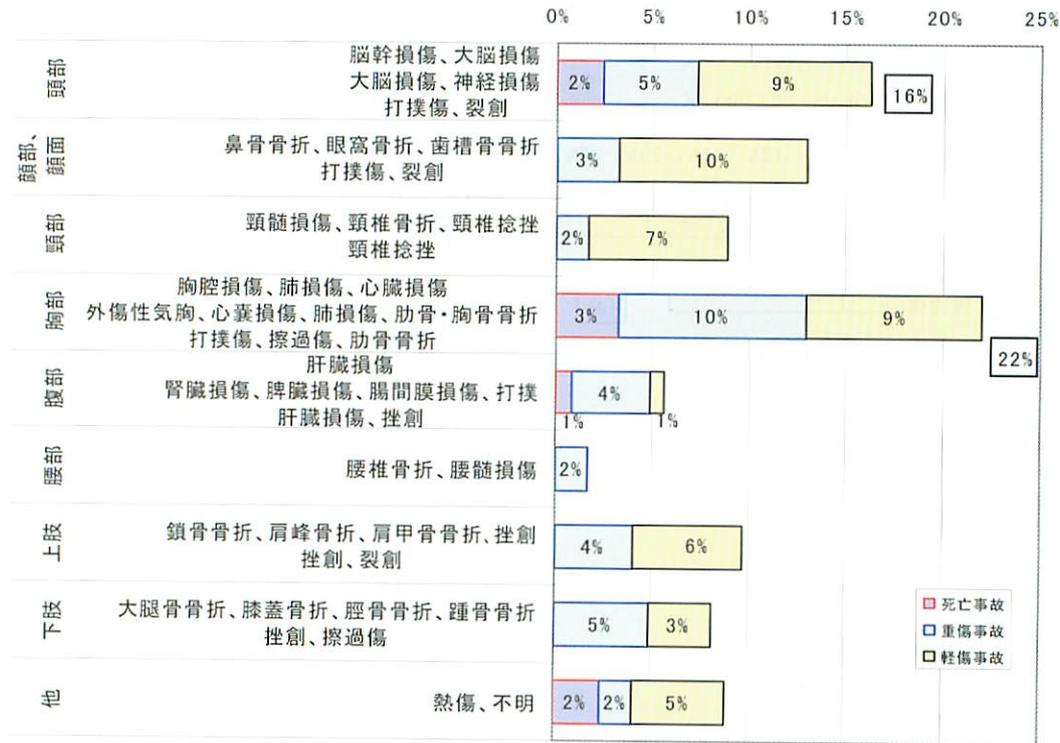
乗員の最大傷害(図 37)は、「胸部」(22%、27件)「頭部」(16%、20件)に多く発生、「胸部」は「肺損傷」「肋骨骨折」「打撲傷」等、「頭部」は「大脳損傷」「打撲傷」等となっている。

図37 乗員の最大傷害 (H15-H17)

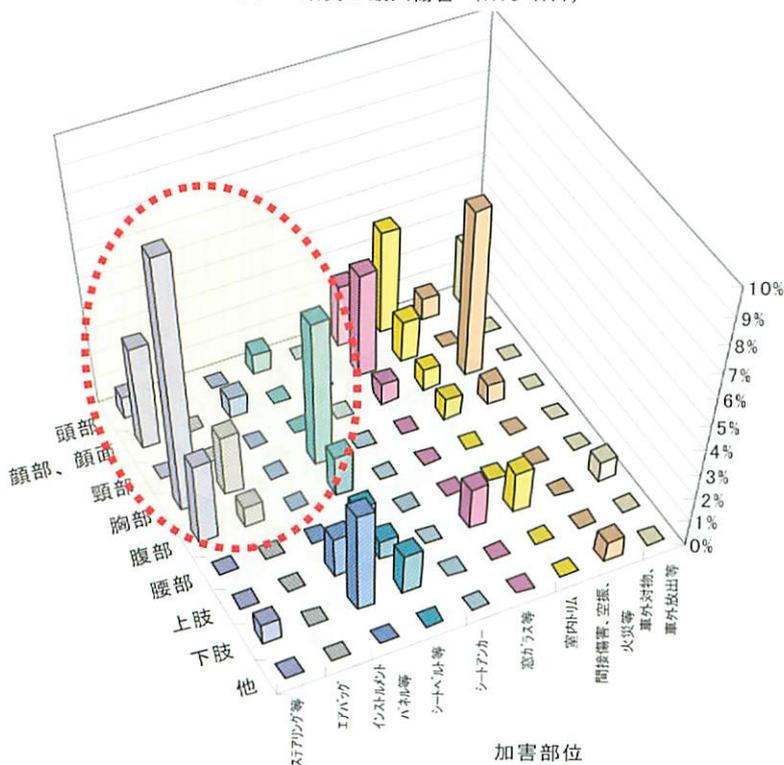
乗員傷害の加害部位(図 38)は、「ステアリング等」(19%、23件)「シートベルト等」(11%、14

件)が多い、「ステアリング等」は「ステアリングリム」(9%、11件)「ステアリングボス」(3%、4件)等である。これらによる傷害は、「胸部」と「腹部」に多い。

図38 最大傷害部位と加害部位 (H15-H17)

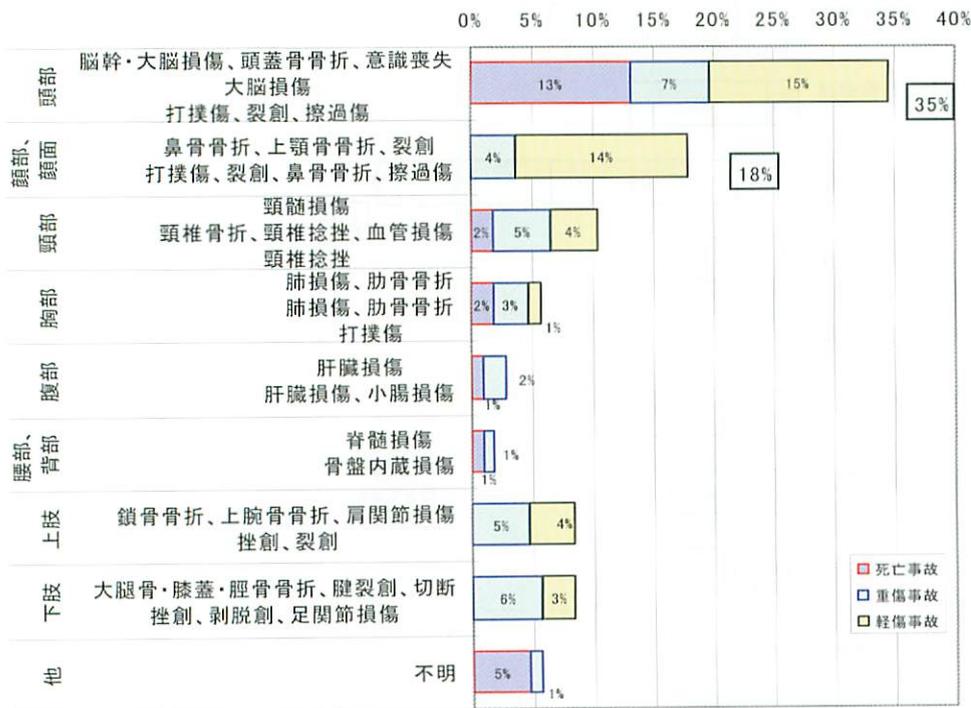
乗員の最大傷害(図39)は、「頭部」(35%、37件)「顔部、顔面」(18%、19件)に多く発生、「頭部」は「脳幹損傷」「頭蓋骨骨折」「打撲傷」等、「顔部、顔面」は「上顎骨骨折」「打撲傷」「裂傷」等。

図39 乗員の最大傷害 (H06-H08)

以上から、10年前は加害部位と乗員傷害内容に違いがあることが確認できる。これは、シートベルトの非着用者が多いことの差によるものと考えられる。

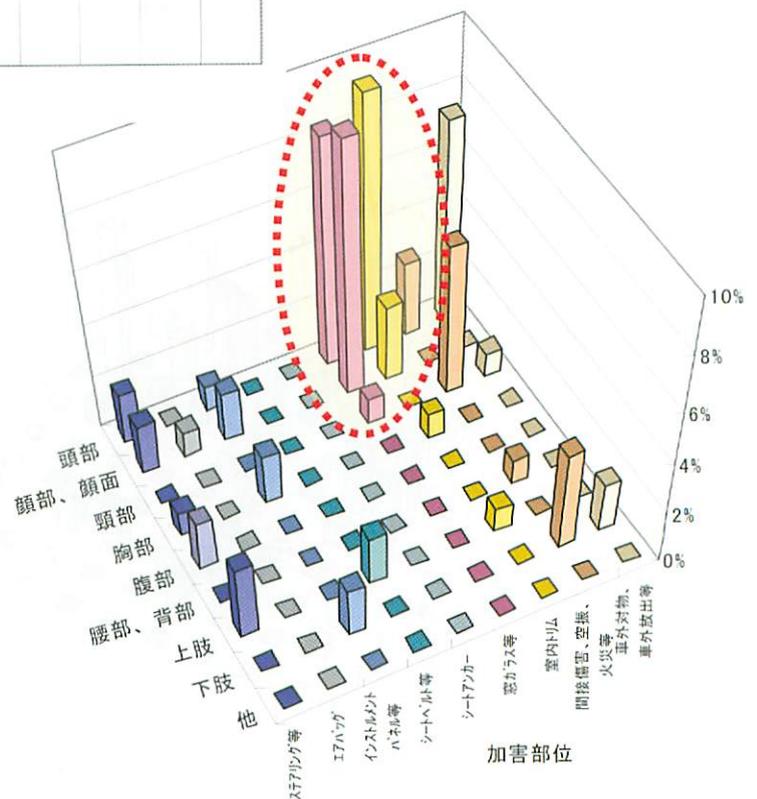
乗員傷害の加害部位(図40)は、「窓ガラス等」(19%、20件)「室内トリム」(14%、15件)が

多い、「窓ガラス等」は「前面窓ガラス」(17%、18件)がほとんど、「室内トリム」は「ピラー、窓枠」(10%、11件)がほとんどである。これらによる傷害は、「頭部」「顔部、顔面」に多いことがみられる。

図40 最大傷害部位と加害部位 (H06-H08)

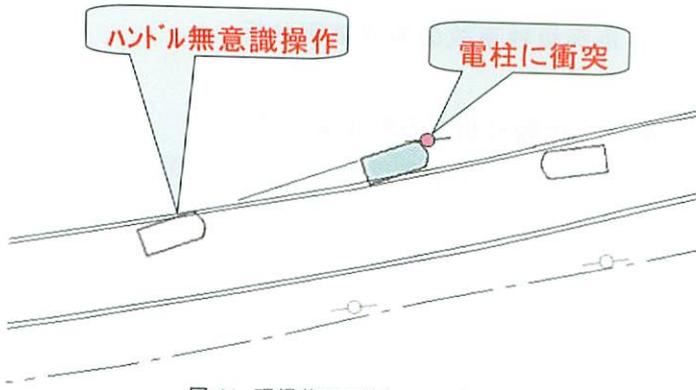
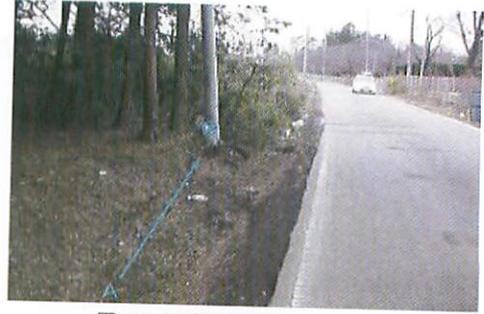
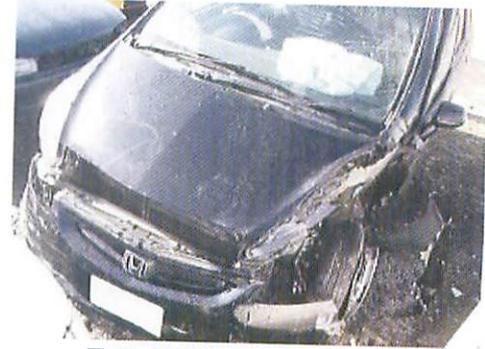
本事故(図41,42,43)は、電柱に対して車両が前面左方部で衝突し、衝突速度が45km/hであるがバリア換算速度は25km/hであった。乗員への衝撃はバリア換算速度相当と考えられるので、高い衝撃を受けなかったこととエアバッグが展開したことにより軽い人身損傷程度で済んだものとする。

- ・車両の前面左方部を衝突、中破、  
衝突速度45km/h(直前速度50km/h)

- ・胸部・打撲傷(AIS1)ーエアバッグ

図 41 現場状況図(ケース A)

図 42 衝突相手(ケース A)

図 43 車両変形状況  
(ケース A・前面左方部衝突、中破)

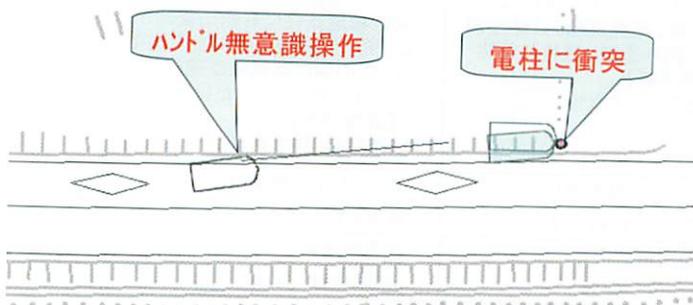
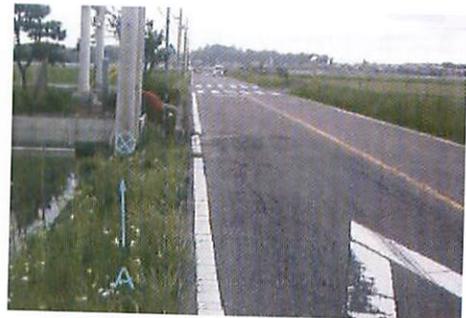
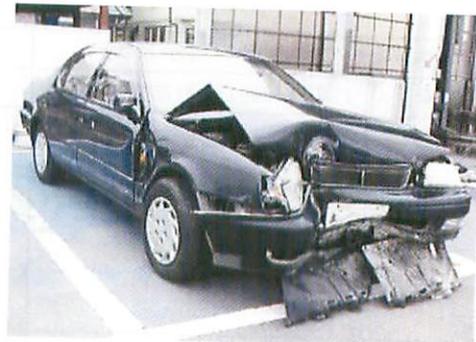
本事故(図 44, 45, 46)は、電柱に対し車両が前面中央部で衝突し、衝突速度が 40km/h でバリア換算速度は 35km/h であった。乗員への衝撃はバリア換算速度相当の高い衝撃であったが、シートベルトを着用していたことで致命傷には至らなかったものとする。

- ・車両の前面中央部を衝突、中破、  
衝突速度 40km/h(直前速度：55km/h)

- ・顔面・眼窩骨折(AIS3)他ーステアリングコラムボス

図 44 現場状況図(ケース B)

図 45 衝突相手(ケース B)

図 46 車両変形状況  
(ケース B・前面中央部衝突、中破)

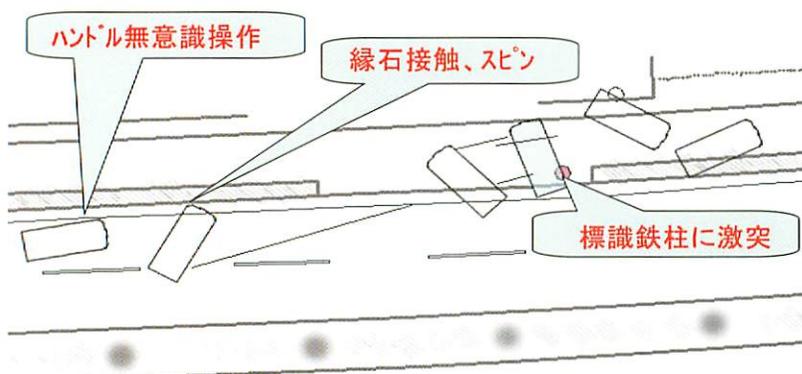
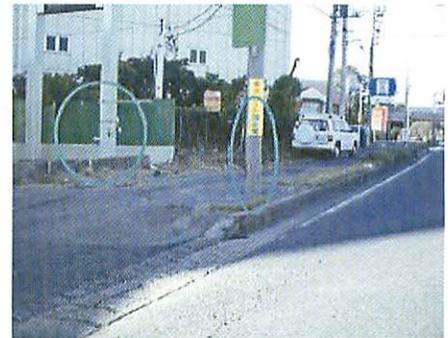
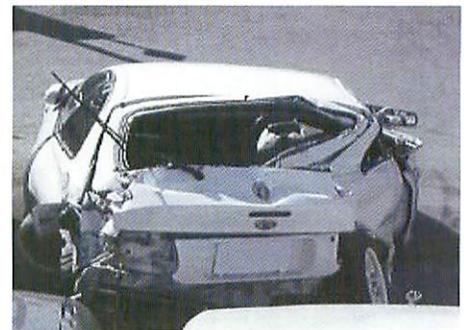
本事故(図 47, 48, 49)は、車両が縁石に接触してスピンし、標識の鉄柱に対して車両右側面後部で激突した。衝突速度は 45km/h でバリア換算速度(側面)が 25km/h であった。乗員はシートベルト非着用のため運転席窓から衝突速度相当で車外放出されてしまい、更に自車の下敷きとなり重大な傷害の脳損傷に至ってしまった。

- ・縁石に接触しスピン、標識鉄柱に右側面後部で激突、大破

衝突速度 45km/h(直前速度：75km/h)

- ・頭部・大脳損傷(AIS3)他ー車外放出(自車の下敷き)

図 47 現場状況図(ケースC)

図 48 衝突相手(ケースC)

図 49 車両変形状況  
(ケースC・右側面後部衝突、大破)
