# 四輪車の正面衝突事故 発生状況と特徴の分析

勝岡 秀明

## 概要

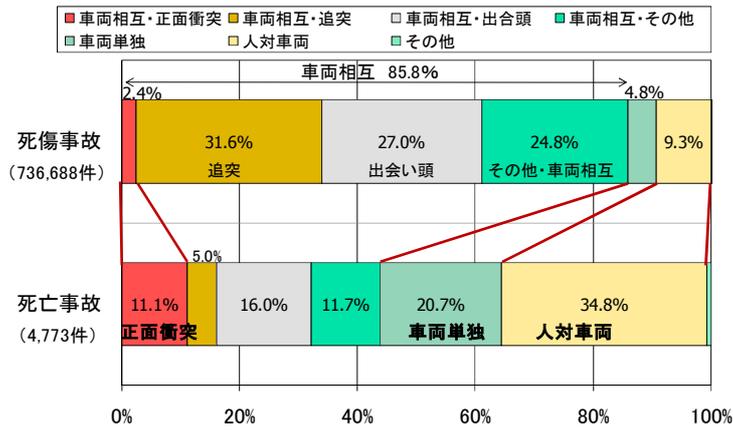
平成21年の交通人身事故状況は、事故類型別の構成(図1)で見ると、死傷事故が約74万件発生し、その中では車両相互事故が最も多く死傷事故全体の85.8%を占めている。車両相互事故の中では、車両への追突が31.6%(約23万件)、出会い頭が27.0%(約20万件)と高い割合を占めている。他方、正面衝突事故は2.4%、車両単独事故は4.8%、人対車両事故は9.3%と少ない。

ところが、死亡事故件数4,773件(死傷事故全体の0.7%)を見ると、正面衝突11.1%(532件)、車両単独20.7%(986件)、人対車両34.8%(1,660件)と高い割合を占め、死傷事故の件数構成と比べ大幅に高くなっている。

図1. 事故類型別の構成 (H21)

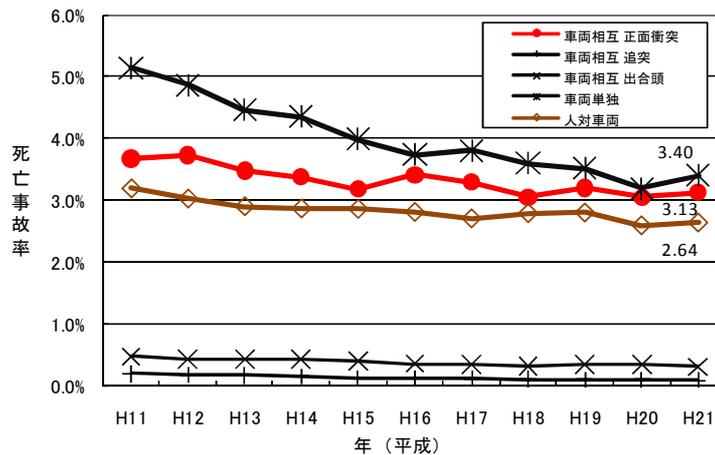
平成11年から平成21年の11年間において、四輪車の事故類型別の死亡事故率(死亡事故件数/死傷事故件数)推移(図2)を見ると、車両単独事故が減少していること、車両相互の正面衝突事故が高い死亡事故率にあることの特徴があり、平成21年の死亡事故率は正面衝突事故が3.13%と車両単独事故が3.40%である。

図2. 四輪車の事故類型別・死亡事故率推移  
(死亡事故率=死亡事故件数/死傷事故件数)

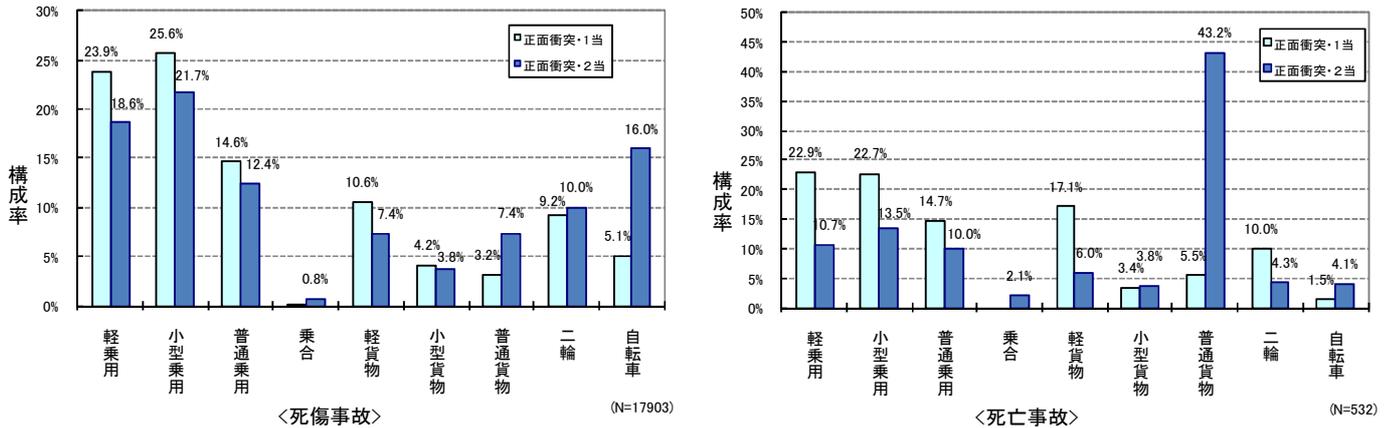
平成 21 年の正面衝突事故の車種別構成率を見ると(図 3)、第 1 当事者は、死傷事故では乗用車(軽乗用車、小型乗用車、普通乗用車併せて 64.1%(11,481 件))が多く、その中でも小型乗用車 25.6%(4,589 件)が最も多く発生している。死亡事故では乗用車(軽:22.9%(122 件)、小型:22.7%(121 件)、普通:14.7%(78 件))が多いが、軽貨物車 17.1%(91 件)も多く発生している。

第 2 当事者は、死傷事故では乗用車が多く、小型乗用車 21.7%(3,883 件)が最も多い。また、自転車 16.0%(2,861 件)も多く事故に巻き込まれている。死亡事故では普通貨物車 43.2%(230 件)が衝突相手として最も多くかかわっている。

図3. 正面衝突事故の車種別構成率(H21)

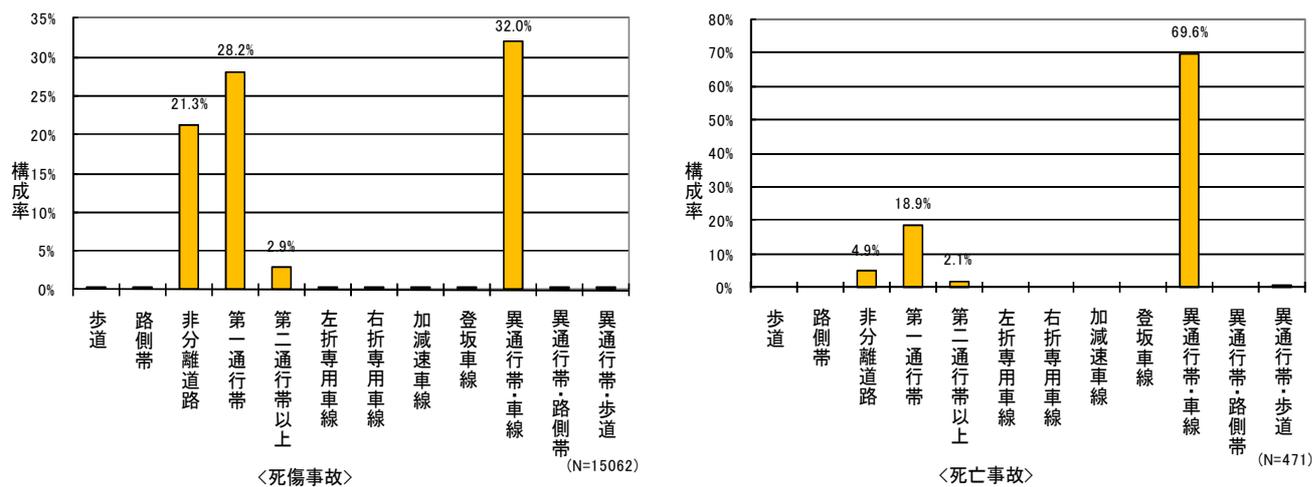
図6. 正面衝突事故の衝突地点別構成率  
(1当 四輪車)(H21)

\*1 異通行帯・車線(異-車線)：中央線、中央分離帯施設等を越えた衝突地点の車線部分 (対向車線)

\*2 第一通行帯：中央線等により車両通行帯の設けられている道路の最も左側の車両通行帯

\*3 非分離道路：中央線等により道路の中央が定められていない道路

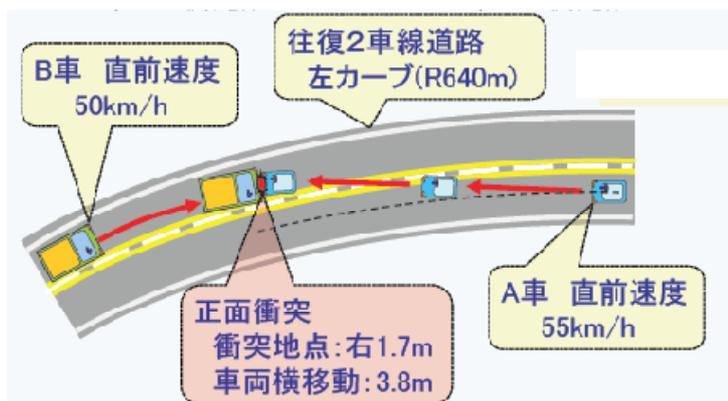
普通乗用車のA車は、はみ出し通行禁止の往復2車線道路を進行中(直前速度 55km/h)、左カーブ(R640m)にて センターラインを越え、対向進行してきた普通貨物車のB車(直前速度 50km/h)と正面衝突し、A車は大破、B車は中破。発生時刻は7時台。(A車運転者:19歳・男性・死亡(肺損傷、大脳損傷))

衝突地点:道路センターから右1.7m(衝突部位:前面)、

走行ラインからの車両横移動距離:3.8m

ハンドル操作必要角度:左へ4度(道路曲線半径から)

ハンドル操作開始推定地点~衝突地点の距離と時間:約65m、4.3秒

センターライン踏み始め地点~衝突地点の距離と時間:約30m、2.0秒

居眠り運転等による前方不注意と思われる。ハンドル操作の不適によるセンターラインオーバー。

図7. 現場状況図

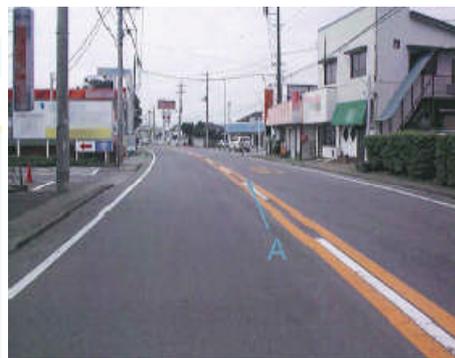
図8. 衝突地点 50m手前付近  
(A車進行方向から)

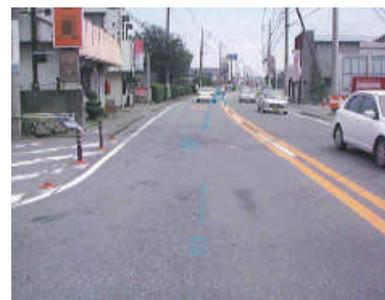
図9. 衝突地点付近  
(B車進行方向から)

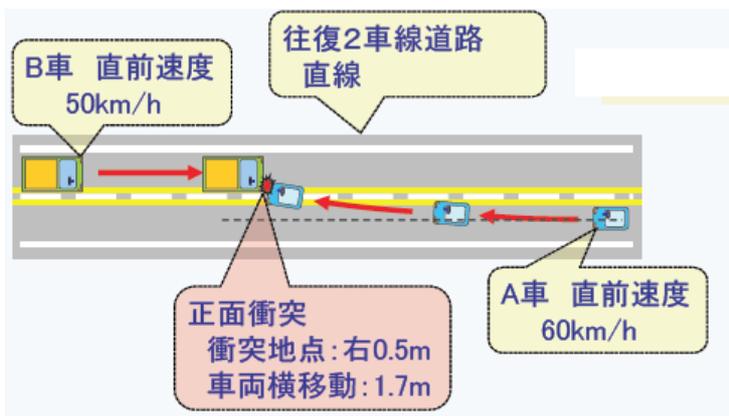
小型乗用車のA車は、はみ出し通行禁止の往復2車線道路を進行中(直前速度 60km/h)、ハンドル操作を誤り、センターラインを越え対向直進してきた普通貨物車(大型)のB車(直前速度 50km/h)と正面衝突し、A車は大破、B車は中破。発生時刻は6時台。(A車運転者:20歳・女性・重傷(大脳損傷))

衝突地点:道路センターから右0.5m(衝突部位:前右)

走行ラインからの車両横移動距離:1.7m

回避ハンドル操作必要角度:左へ6度(ハンドル操作開始推定地点から)

ハンドル操作開始推定地点～衝突地点の距離と時間:約30m、2.0秒

センターライン踏み始め地点～衝突地点の距離と時間:約11m、0.7秒

居眠り運転等による前方不注意と思われる。誤ったハンドル操作によるセンターラインオーバー。

図 10. 現場状況図

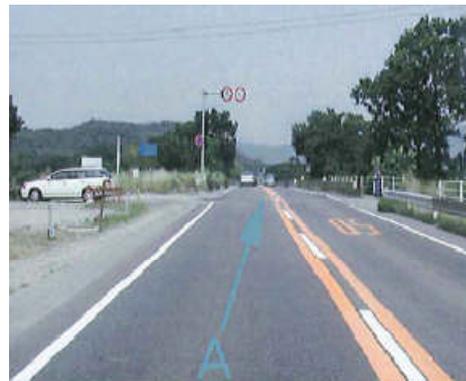
図 11. 衝突地点 50m手前付近  
(A車進行方向から)

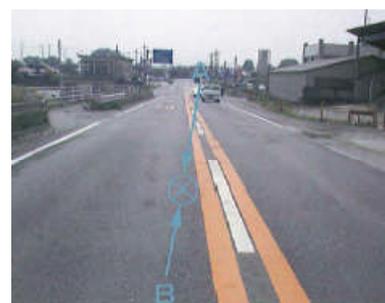
図 12. 衝突地点付近  
(B車進行方向から)

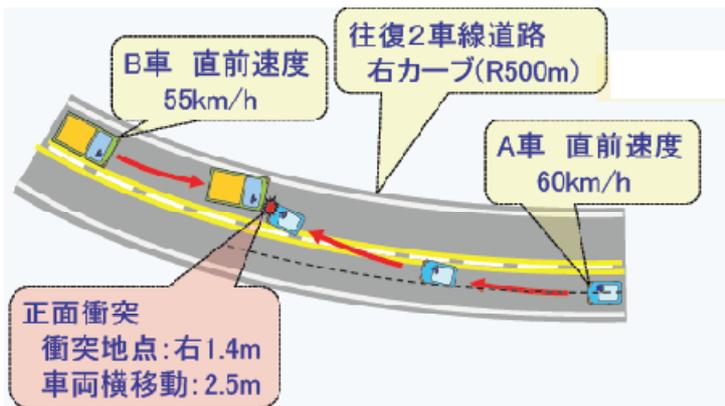
小型乗用車のA車は、はみ出し通行禁止の往復2車線の緩やかな右カーブ(R500m)の道路を進行中(直前速度 60km/h)、何らかの理由で対向車線にはみ出し、対向進行してきた普通貨物車(大型)のB車(直前速度 55km/h)と正面衝突し、A車は大破、B車は小破。発生時刻は5時台。(A車運転者: 22歳・男性・死亡(脳幹損傷))

衝突地点: 道路センターから右 1.4m(衝突部位: 前右)、

走行ラインからの車両横移動距離: 2.5m

ハンドル操作必要角度: 右へ5度(道路曲線半径から)

切り過ぎハンドル操作推定角度: 右へ6度(ハンドル操作開始推定地点から)

ハンドル操作開始推定地点~衝突地点の距離と時間: 約 44m、2.6秒

センターライン踏み始め地点~衝突地点の距離と時間: 約 19m、1.1秒

漫然運転によるハンドル操作不適と思われる。誤ったハンドル操作によるセンターラインオーバー。

図 13. 現場状況図

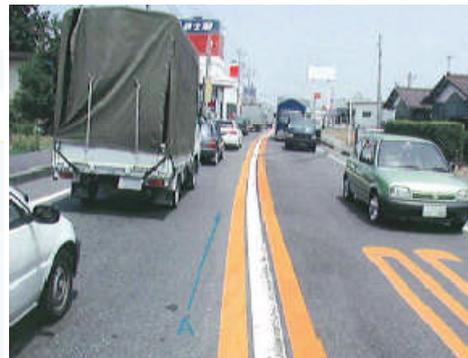
図 14. 衝突地点 40m手前付近 (A車進行方向から)

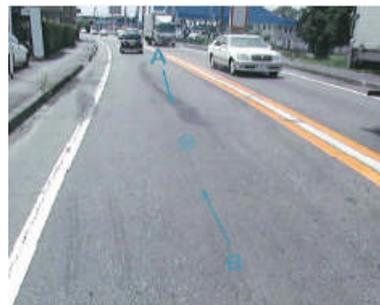
図 15. 衝突地点付近 (B車進行方向から)

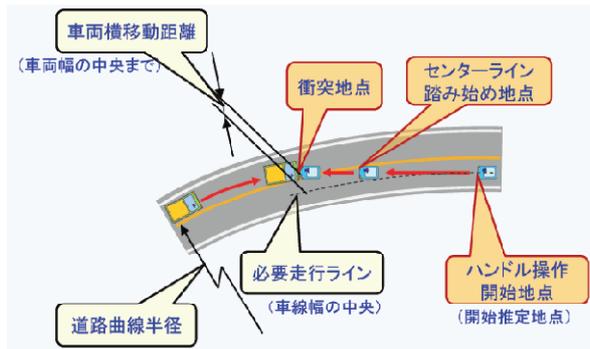
- ① 必要走行ライン：自車が走行する車線の幅の中央線。
- ② 車両横移動距離：必要走行ラインから衝突地点・自車車両幅の中央までの距離。
- ③ 道路曲線半径：道路中央におけるカーブの半径。
- ④ 衝突地点：自車が相手車と衝突した衝突部位の場所。
- ⑤ ハンドル操作開始地点(開始推定地点)：事故の起点となったハンドル操作開始(推定)地点。
- ⑥ センターライン踏み始め地点：自車の外側面が道路センターライン中心に接した地点。

図 16. 用語の定義

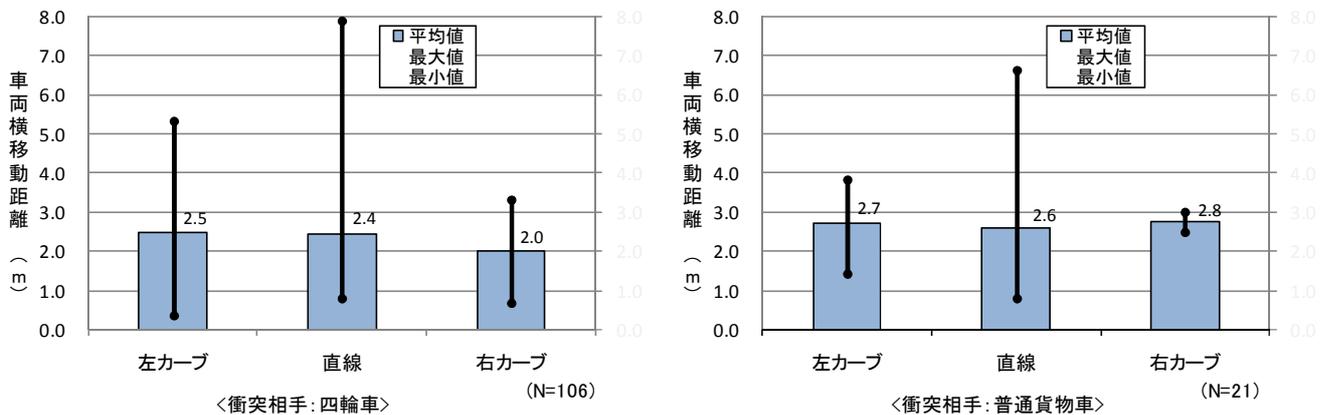
- 必要走行ラインに対し右側へ約 2 m～3 m 横移動して衝突。
- 横移動距離と道路線形に、明確な傾向の差はない。

図 17. 道路線形別のA車横移動距離

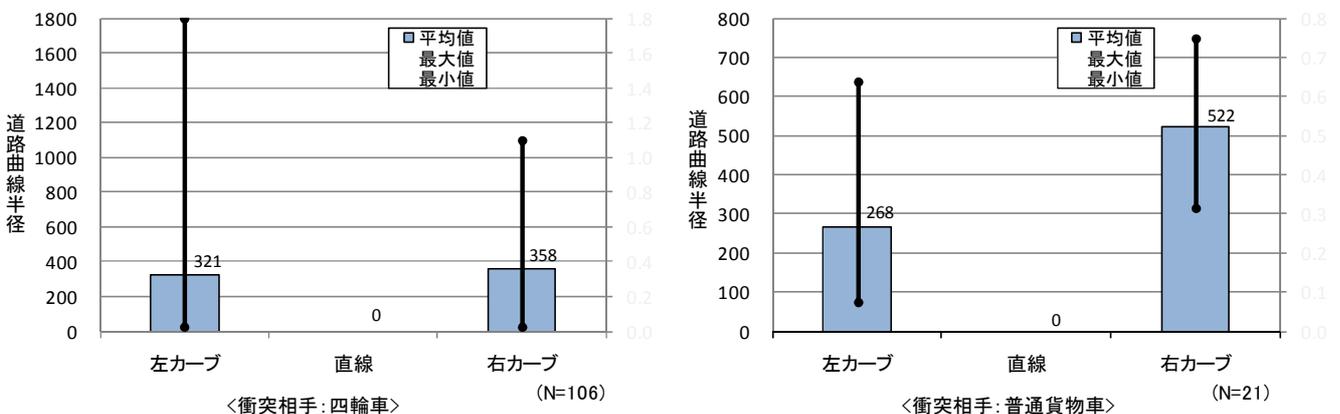
- 左カーブの曲線半径は、右カーブより小さい傾向。
- 衝突相手四輪車では、左カーブの曲線半径 約 320m、右カーブは約 360m。

図 18. 道路線形別の道路曲線半径

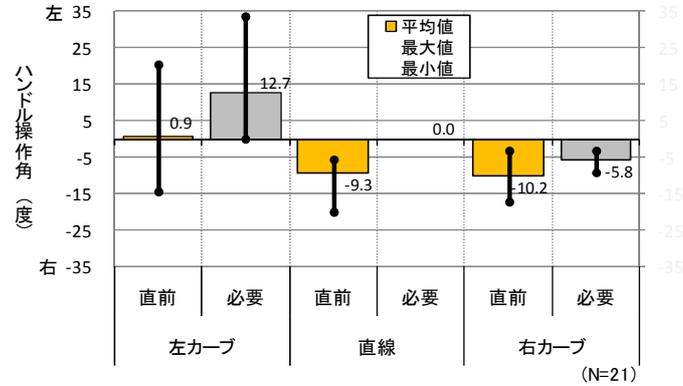
- 左カーブは、直前ハンドル操作なし、操作不足。
- 右カーブは、直前ハンドル操作あるが、操作オーバー。

図 19. 道路線形別の直前・必要ハンドル操作角  
(衝突相手 普通貨物車)

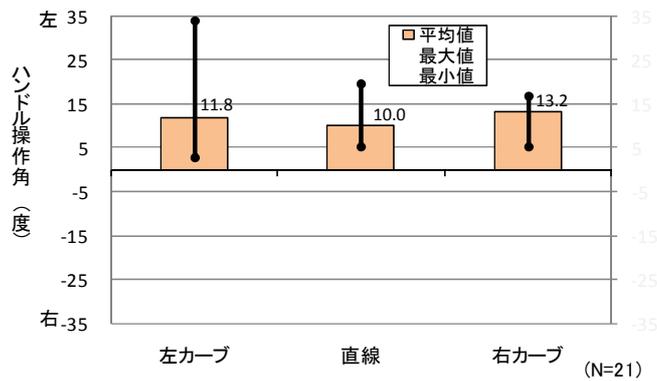
- 左カーブは 11.8 度。
- 右カーブは 13.2 度（勘違い対向車線走行を含む）ハンドル操作必要。
- 直線は 10.0 度のハンドル操作が必要。

図 20. 道路線形別の A 車回避必要ハンドル操作角  
(衝突相手 普通貨物車)

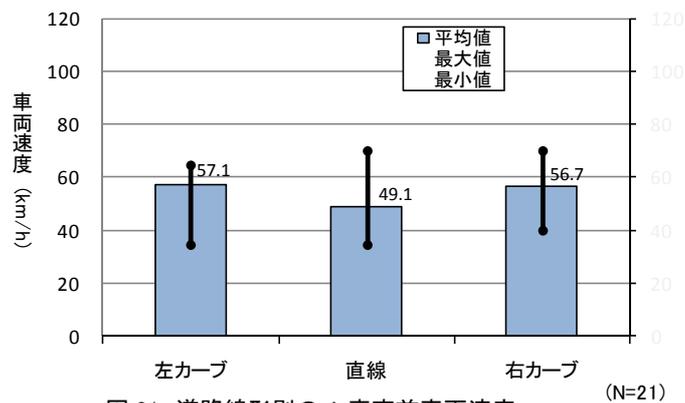
- 左カーブは 57.1km/h 。
- 右カーブは 56.7km/h 。
- 直線は 49.1km/h 。

図 21. 道路線形別の A 車直前車両速度 (衝突相手 普通貨物車) (N=21)

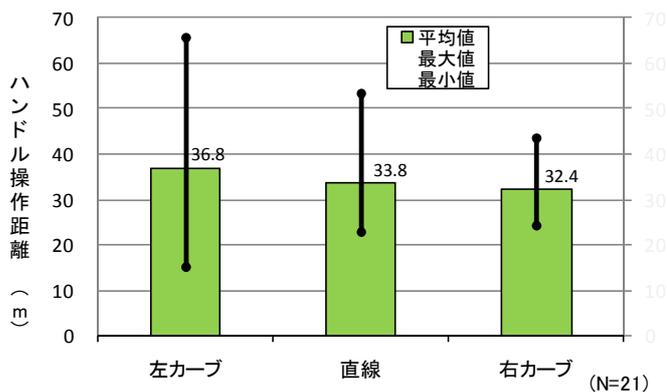
- 左カーブは衝突の 36.8m 前。
- 右カーブは衝突の 32.4m 前。
- 直線は衝突の 33.8m 前に操作が必要。

図 22. 道路線形別の A 車ハンドル操作開始地点距離 (衝突相手 普通貨物車) (N=21)

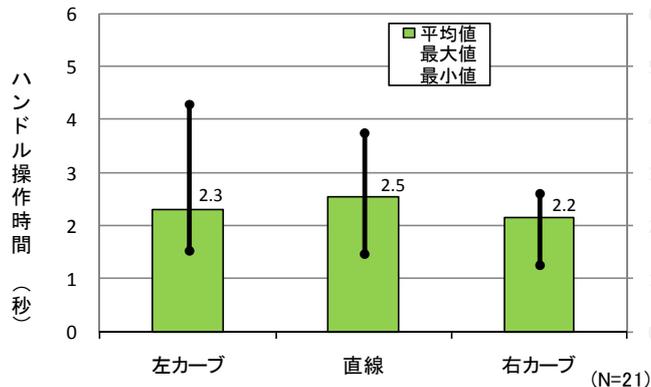
- 左カーブは衝突の 2.3 秒前。
- 右カーブは衝突の 2.2 秒前。
- 直線は衝突の 2.5 秒前に操作が必要。

図 23. 道路線形別の A 車ハンドル操作開始時間 (衝突相手 普通貨物車) (N=21)

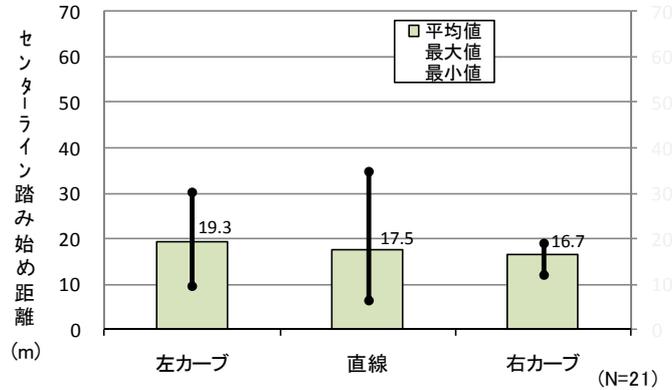
- 左カーブは衝突の 19.3m 前。
- 右カーブは衝突の 16.7m 前。
- 直線は衝突 17.5m 前に、センターライン踏み始め。

図 24. 道路線形別の A 車センターライン踏み始め地点から衝突地点までの距離 (衝突相手 普通貨物車)

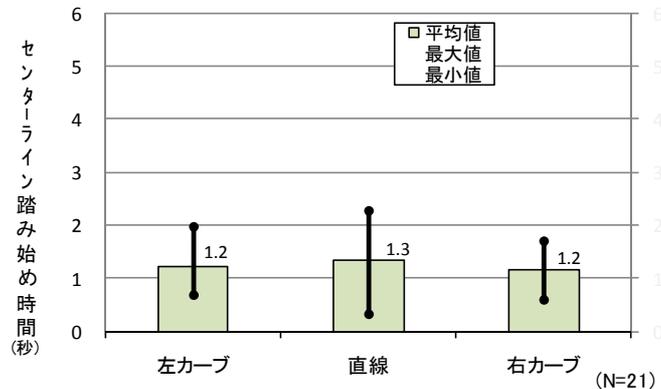
- 左カーブは衝突の 1.2 秒前。
- 右カーブは衝突の 1.2 秒前。
- 直線は衝突の 1.3 秒前に、センターライン踏み始め。

図 25. 道路線形別の A 車センターライン踏み始めから衝突までの時間 (衝突相手 普通貨物車)

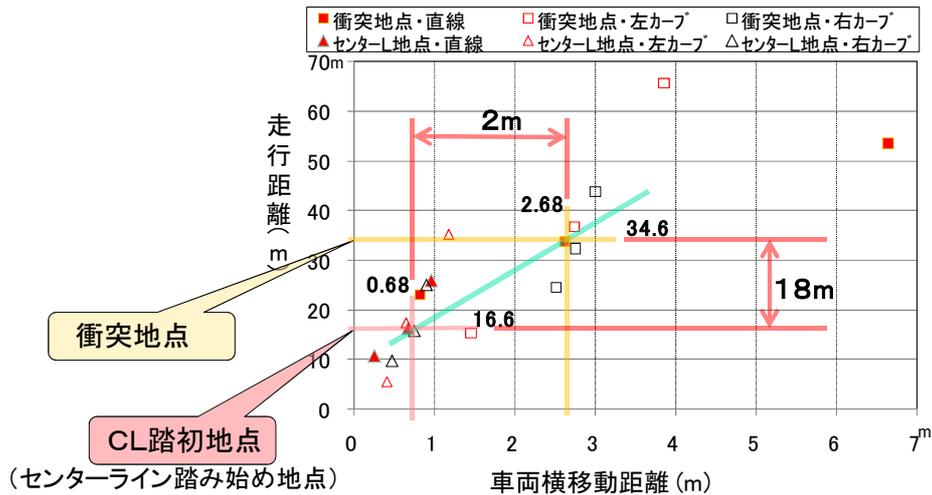
- センターライン踏み始め地点から衝突地点までの平均距離 18m
- 車両横移動平均距離 2 m

図 26. A 車ハンドル操作開始地点からの走行距離  
と車両横移動距離（衝突相手 普通貨物車）

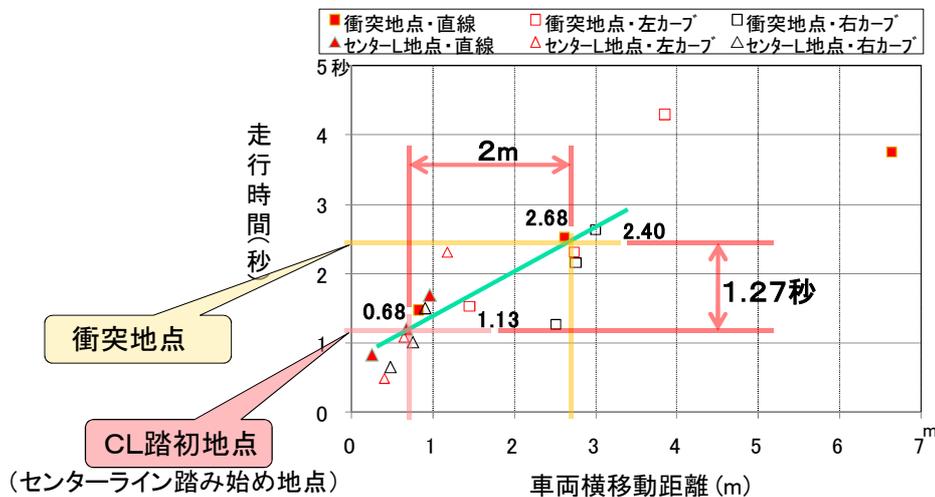
- センターライン踏み始め地点から衝突地点までの平均時間 1.27 秒
- 車両横移動平均距離 2 m

図 27. A 車ハンドル操作開始地点からの走行時間  
と車両横移動距離（衝突相手 普通貨物車）

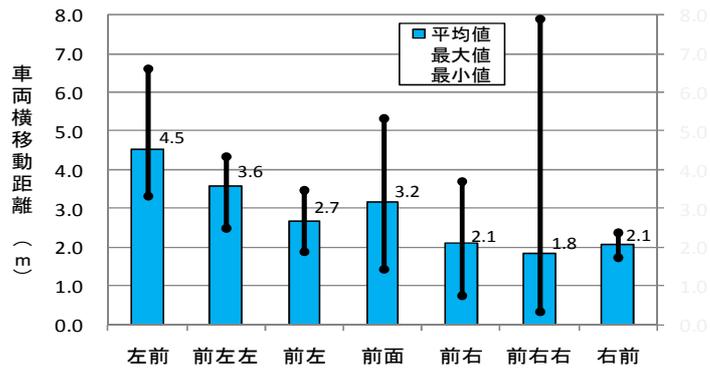
- 必要走行ラインに対し右側へ約 2 m～5 m 横移動して衝突。
- 車両右側が衝突部位の場合、横移動距離が少ない。
- 車両左側が衝突部位の場合、横移動距離が多い。

図 28. 衝突部位別の A 車横移動距離 (N=106)

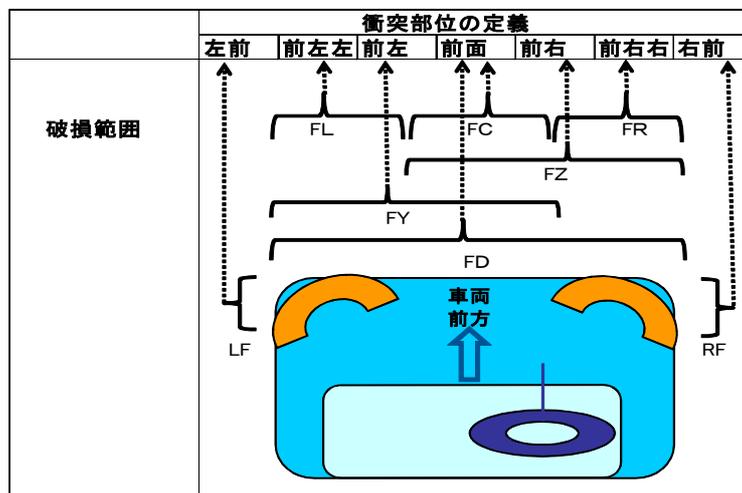
表 4. 衝突部位の定義

衝突部位は、マイクロデータの車両外面破損部位の分類から、下表の内容にて、左前、前左左、前左、前面、前右、前右右、右前を定義する。

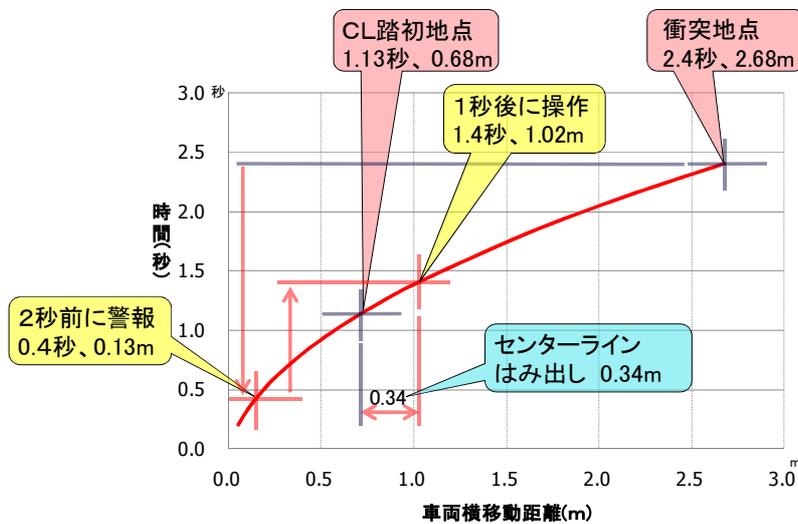
- 車線逸脱してから衝突するまで、平均して 1.27 秒、18m である。
- 車線逸脱警報のタイミングは、衝突回避操作までの行動が、危険を認知し、判断してからハンドル操作を行うまでの時間を「約 1 秒」と仮定すると、センターライン踏み始め地点から車線逸脱警報するのでは、事故回避のためには遅いといえる。
- 警報は、衝突地点の事故回避のためには 2 秒前に行われれば、その 1 秒後にハンドルの回避操作が行われると仮定すると、センターラインを若干はみ出すものの、対向車との正面衝突は避けられると考える。
- 警報タイミングは、走行ラインに対し 0.13m を越えた時に行われることが必要である。

図 29. A 車ハンドル操作開始地点からの距離と時間  
(衝突相手 普通貨物車)

- 今回の分析結果から、一般道路においても事故予防として、車線逸脱警報や車線維持支援制御の装置が有効と考えられる。
- (5) 車線逸脱警報について
- 車線逸脱警報のタイミングは、センターライン踏み始め地点から警報することではなく、衝突地点の2秒前、走行ラインに対し0.13mを越えて振れた時に警報することにより、一般道路での正面衝突事故の回避が可能と考えられる。
- (6) 今回の分析から、正面衝突の事故防止は、運転者の安全運転意識向上は当然であるが、車両としては、車線逸脱警報や車線維持支援装置が、有効であるといえる。今後、その普及拡大を期待する。
