# 第17回 交通事故・調査分析 研究発表会

# 第17回 交通事故・調査分析研究発表会 プログラム

# 交通事故例の報告

# 四輪乗車中に子供が死傷した 交通事故例の分析

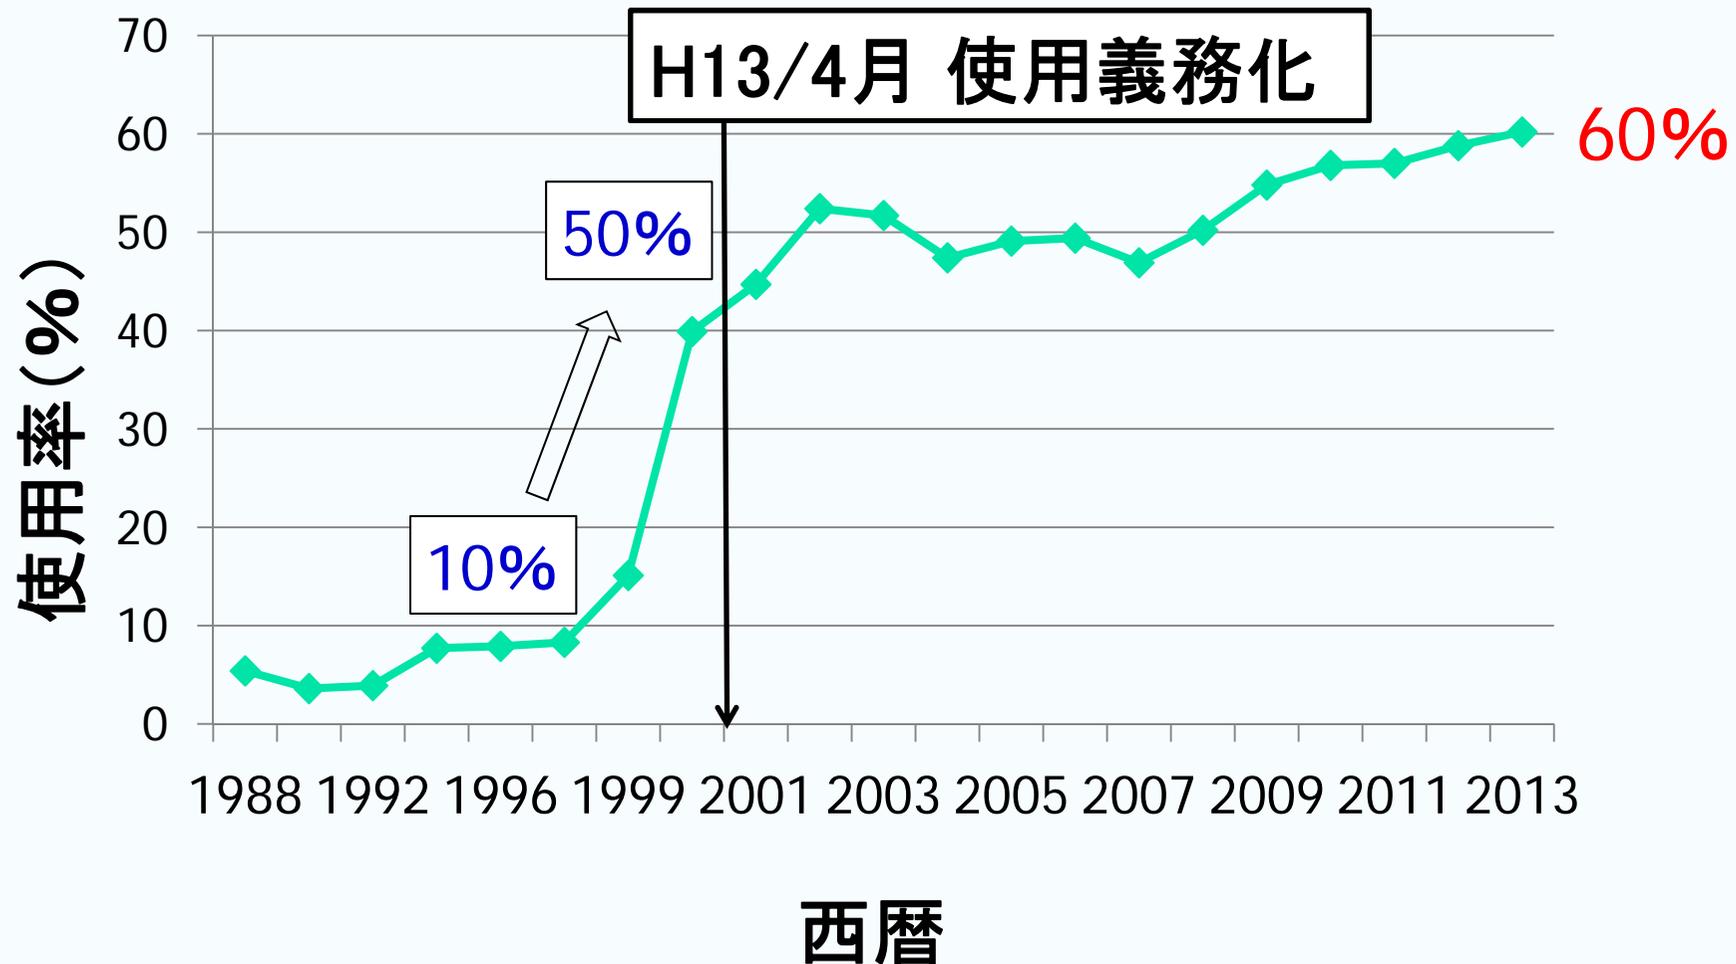
図 6歳児未満のチャイルドシート使用率の推移  
(JAFホームページより)

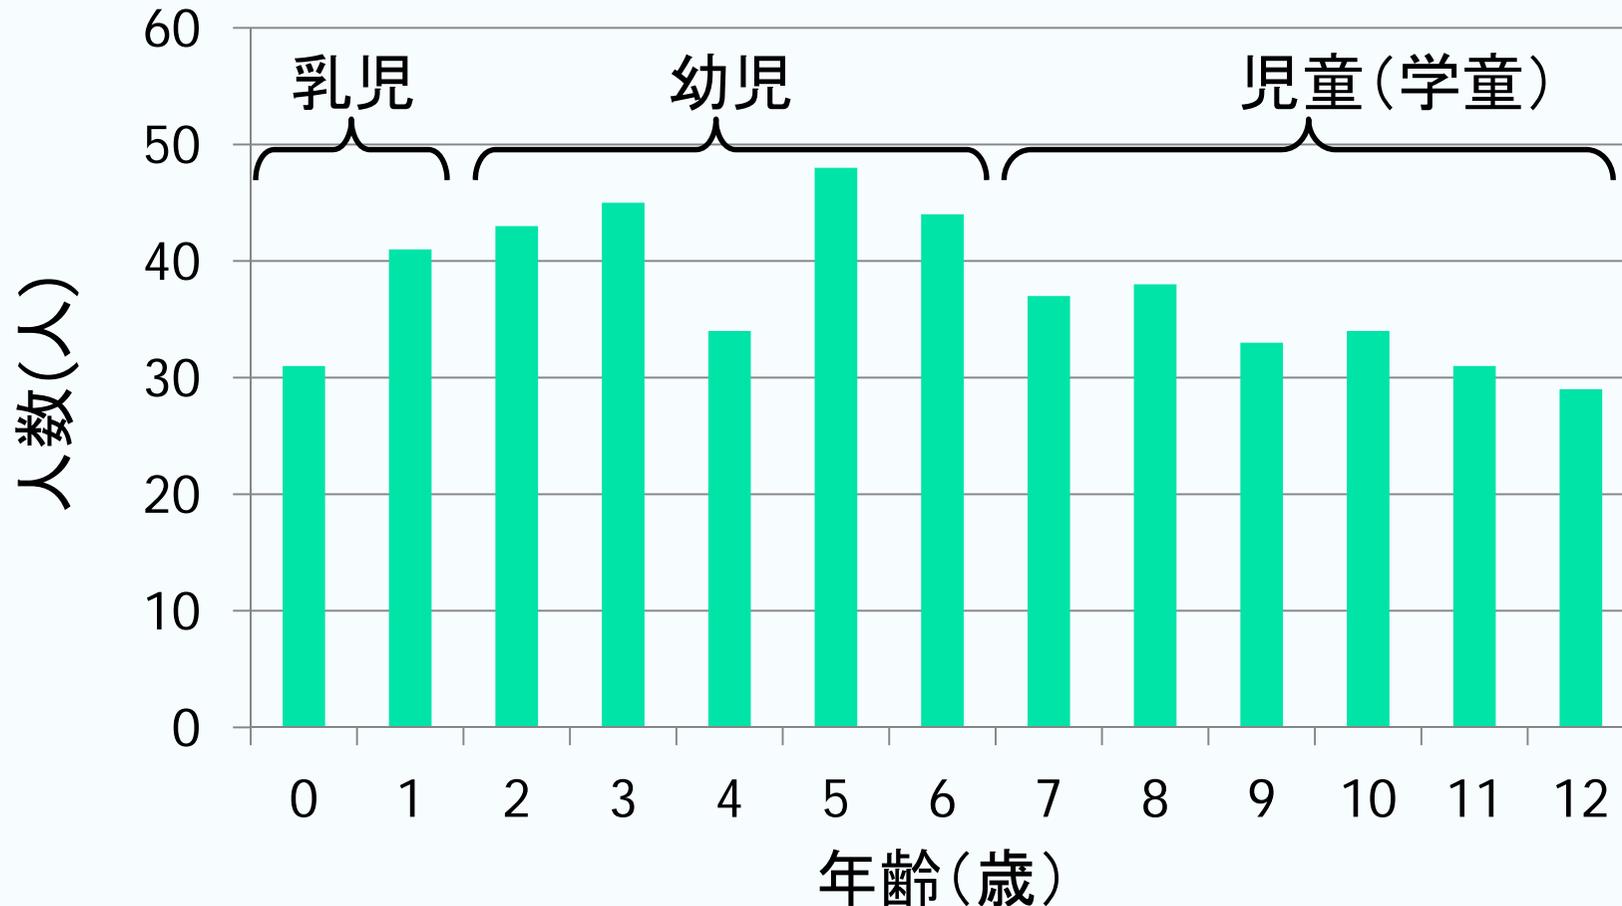
図 ITARDAマイクロデータ内の子供乗員数の年齢毎の人数  
(12歳以下、四輪車乗員、無傷含む、1993-2012年、n=488人)

・7歳以上の児童期より0～6歳の乳幼児期の乗員が多い。

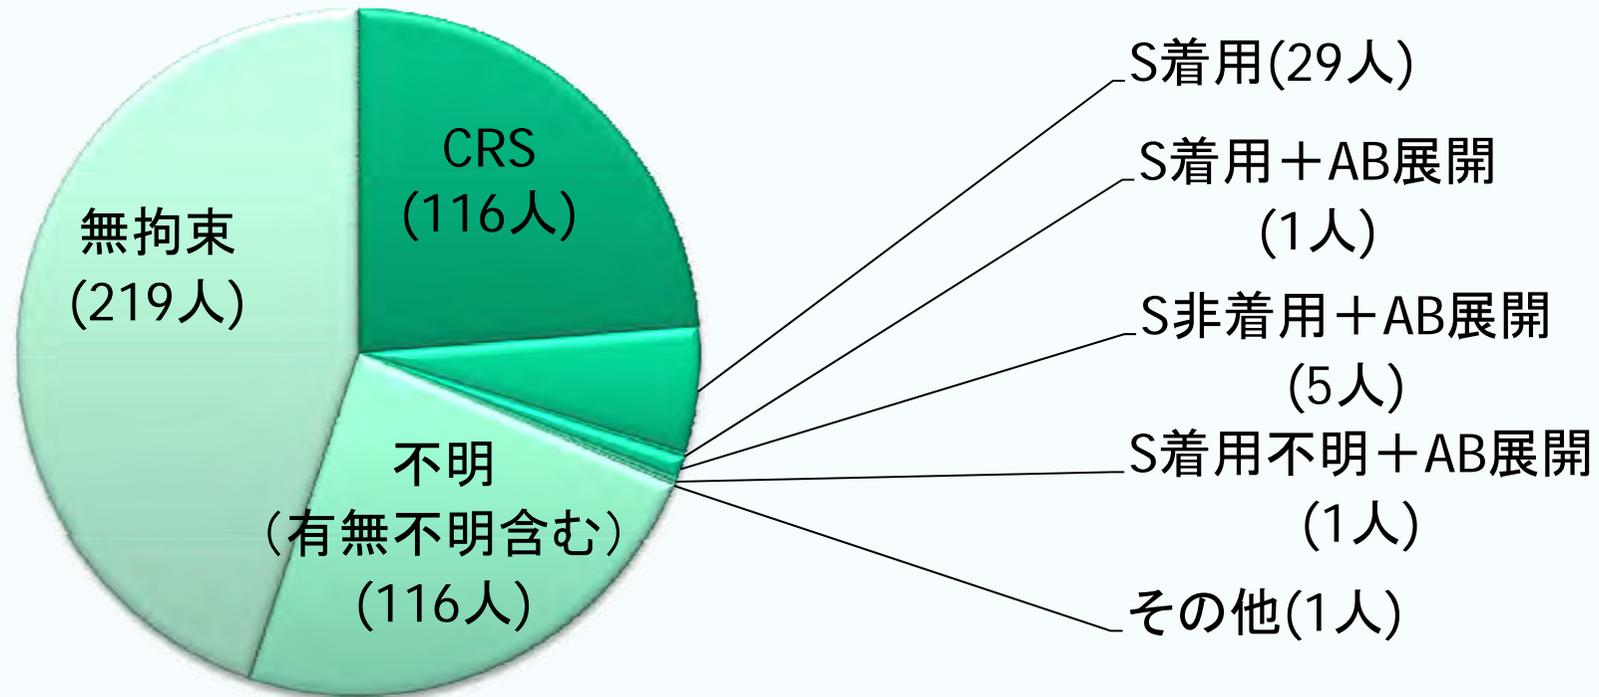
図 ミクロデータの子供乗員の自体防護状況の構成割合  
(1993-2012年、n=488人)

・チャイルドシート使用者が約24%に対し無拘束は約45%も占める。

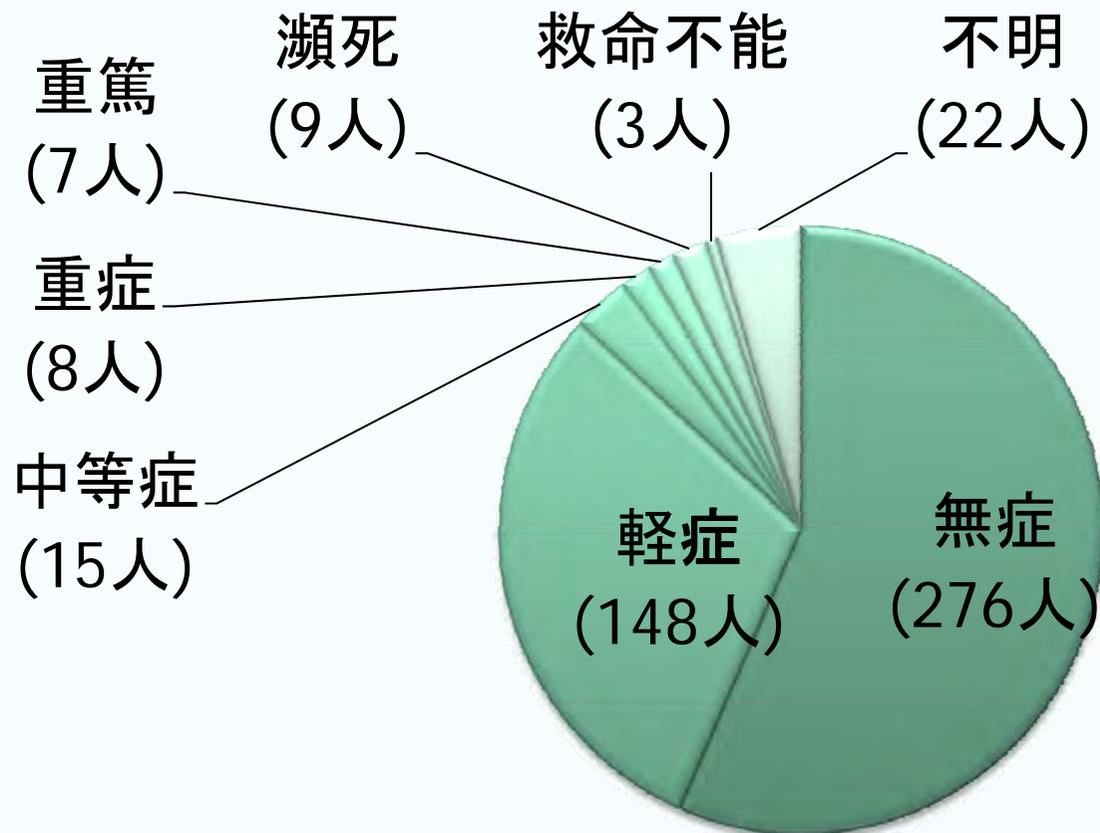
図 ミクロデータの子供乗員の人身損傷程度の構成割合  
(1993-2012年、n=488人)

- ・無症が半数以上(57%)を占め、受傷程度が大きくなるほど受傷者は少ない。なお、死者15人、30日以内死者2人。

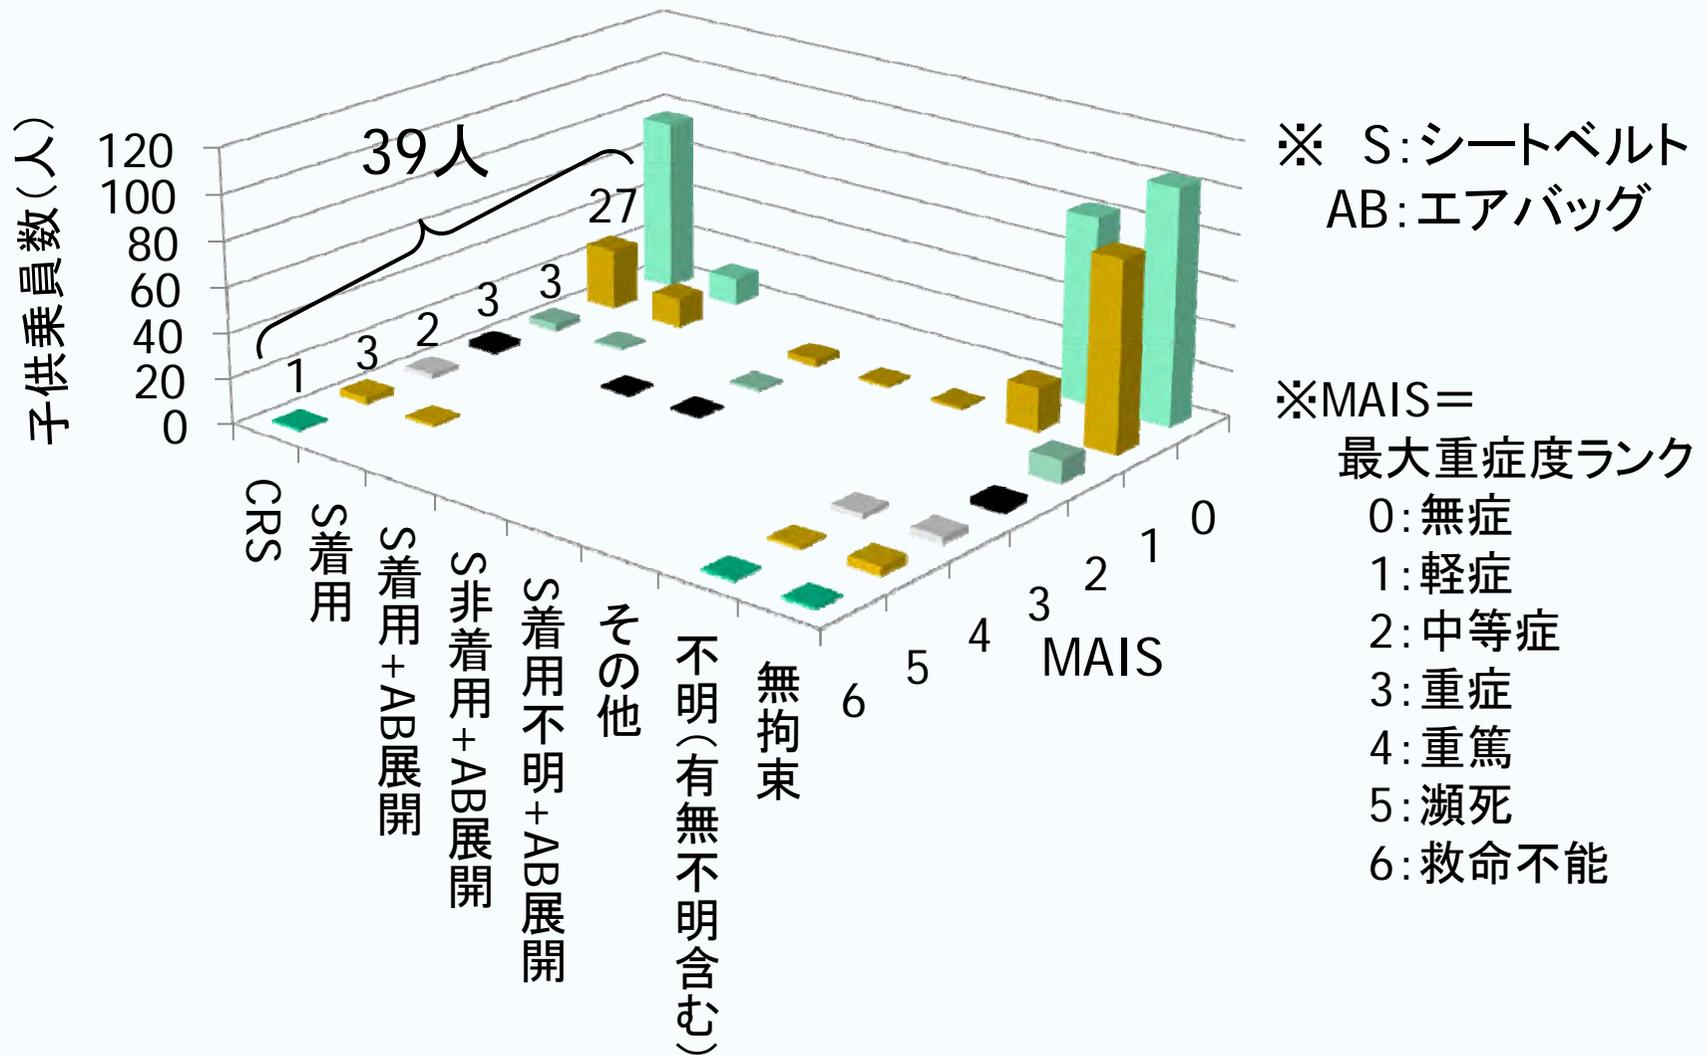
図 ミクロデータの子供乗員の人身損傷程度と拘束状況  
(1993-2012年、n=466 人身損傷程度不明者を除く)

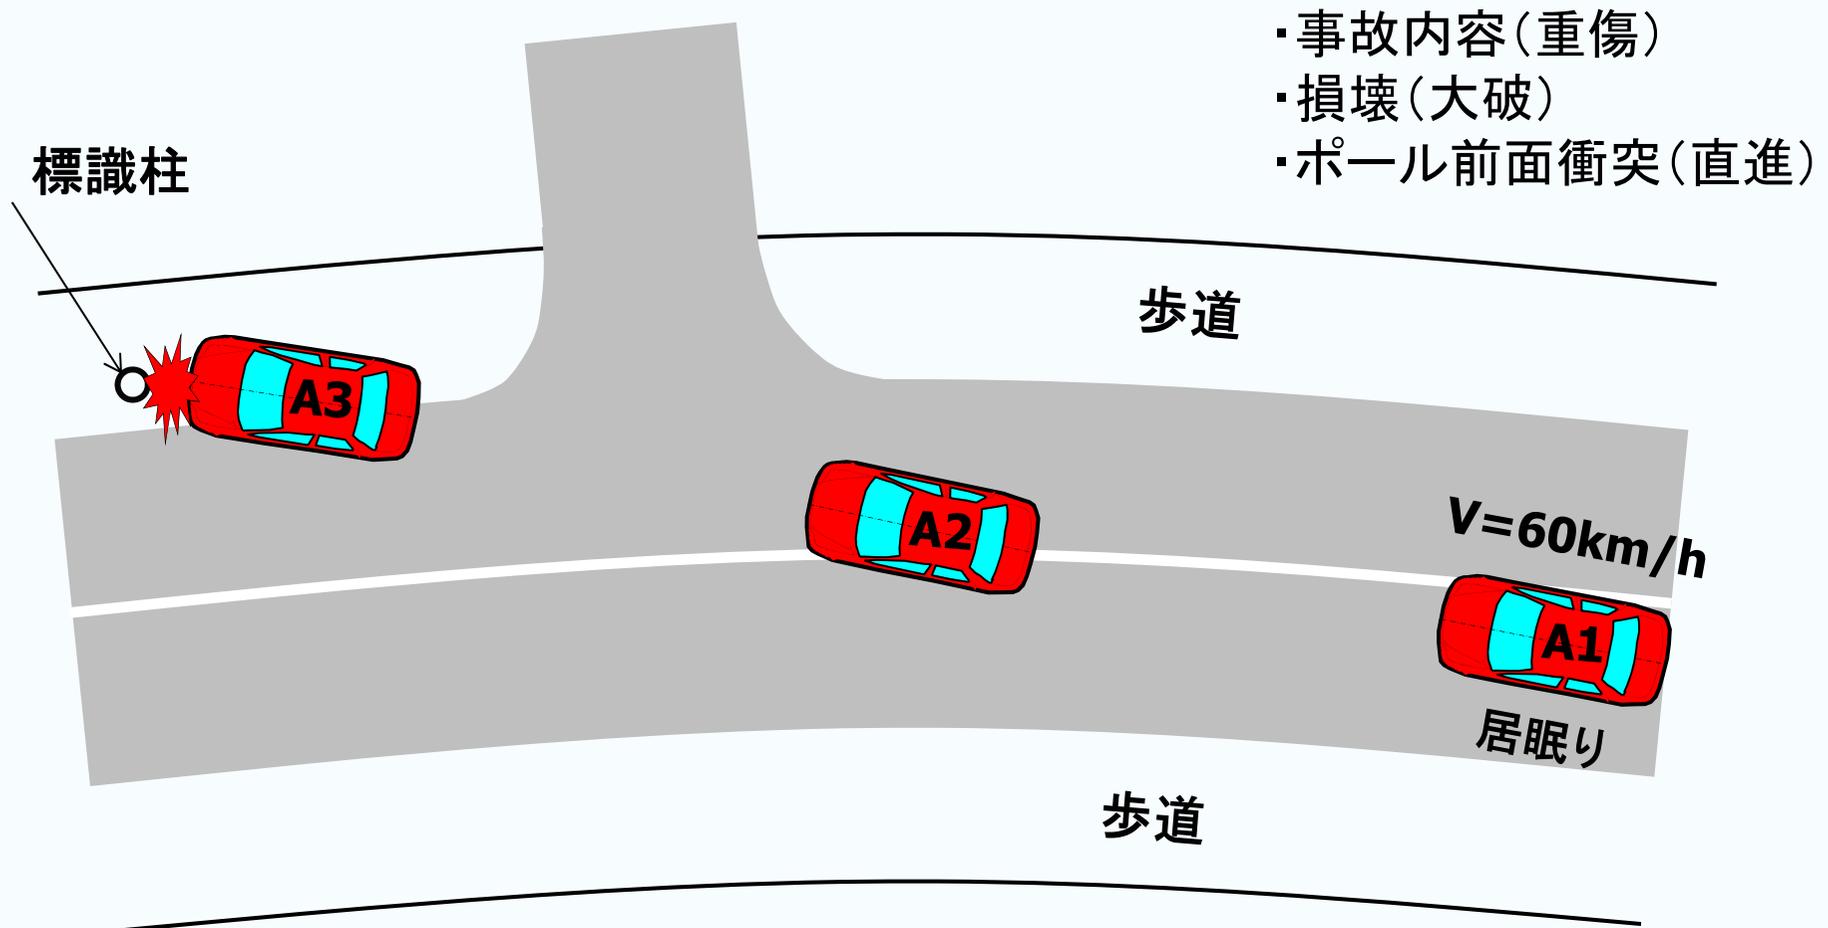
Aは、緩やかな左カーブ路を60km/hで走行中、居眠り運転に陥り、対向車線側の標識柱に**前面衝突**した。A車:2010式SUV

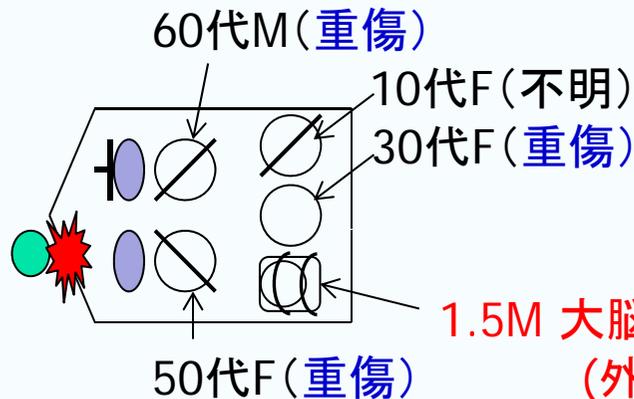
1.5M 大脳損傷AIS=3 → 32時間後に死亡  
 (外傷性くも膜下出血 × 前席ヘッドレスト)

・CRS取付け時の緩みが生死を分けた!  
 ・ISO-Fix対応のCRSの普及が望まれる。

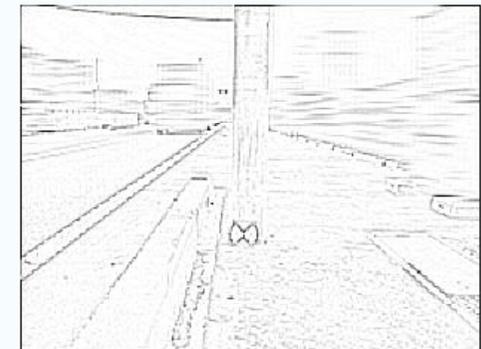
写真 標識柱

Iv(衝突速度)=55km/h  
 Vb(バリヤ換算速度)=45km/h

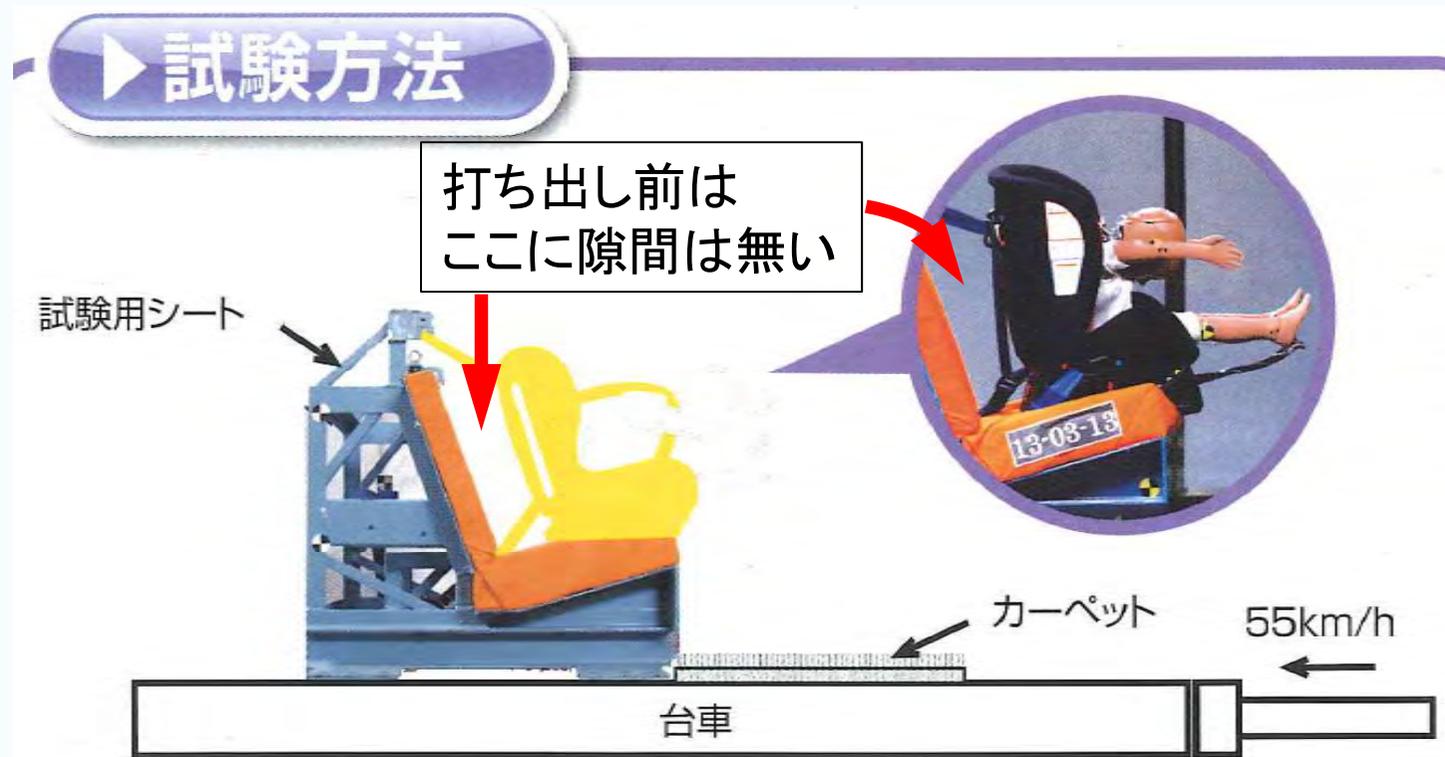
図 Vb=55Km/hスレッド試験時の状況

- ・チャイルドシートアセスメントではCRS上部の緩みを30mm以下(@10kgf)に調整した後、上記試験による頭部重心の移動量を判定します。

(◎ ≤525mm ~ 600mm ≤ ×)

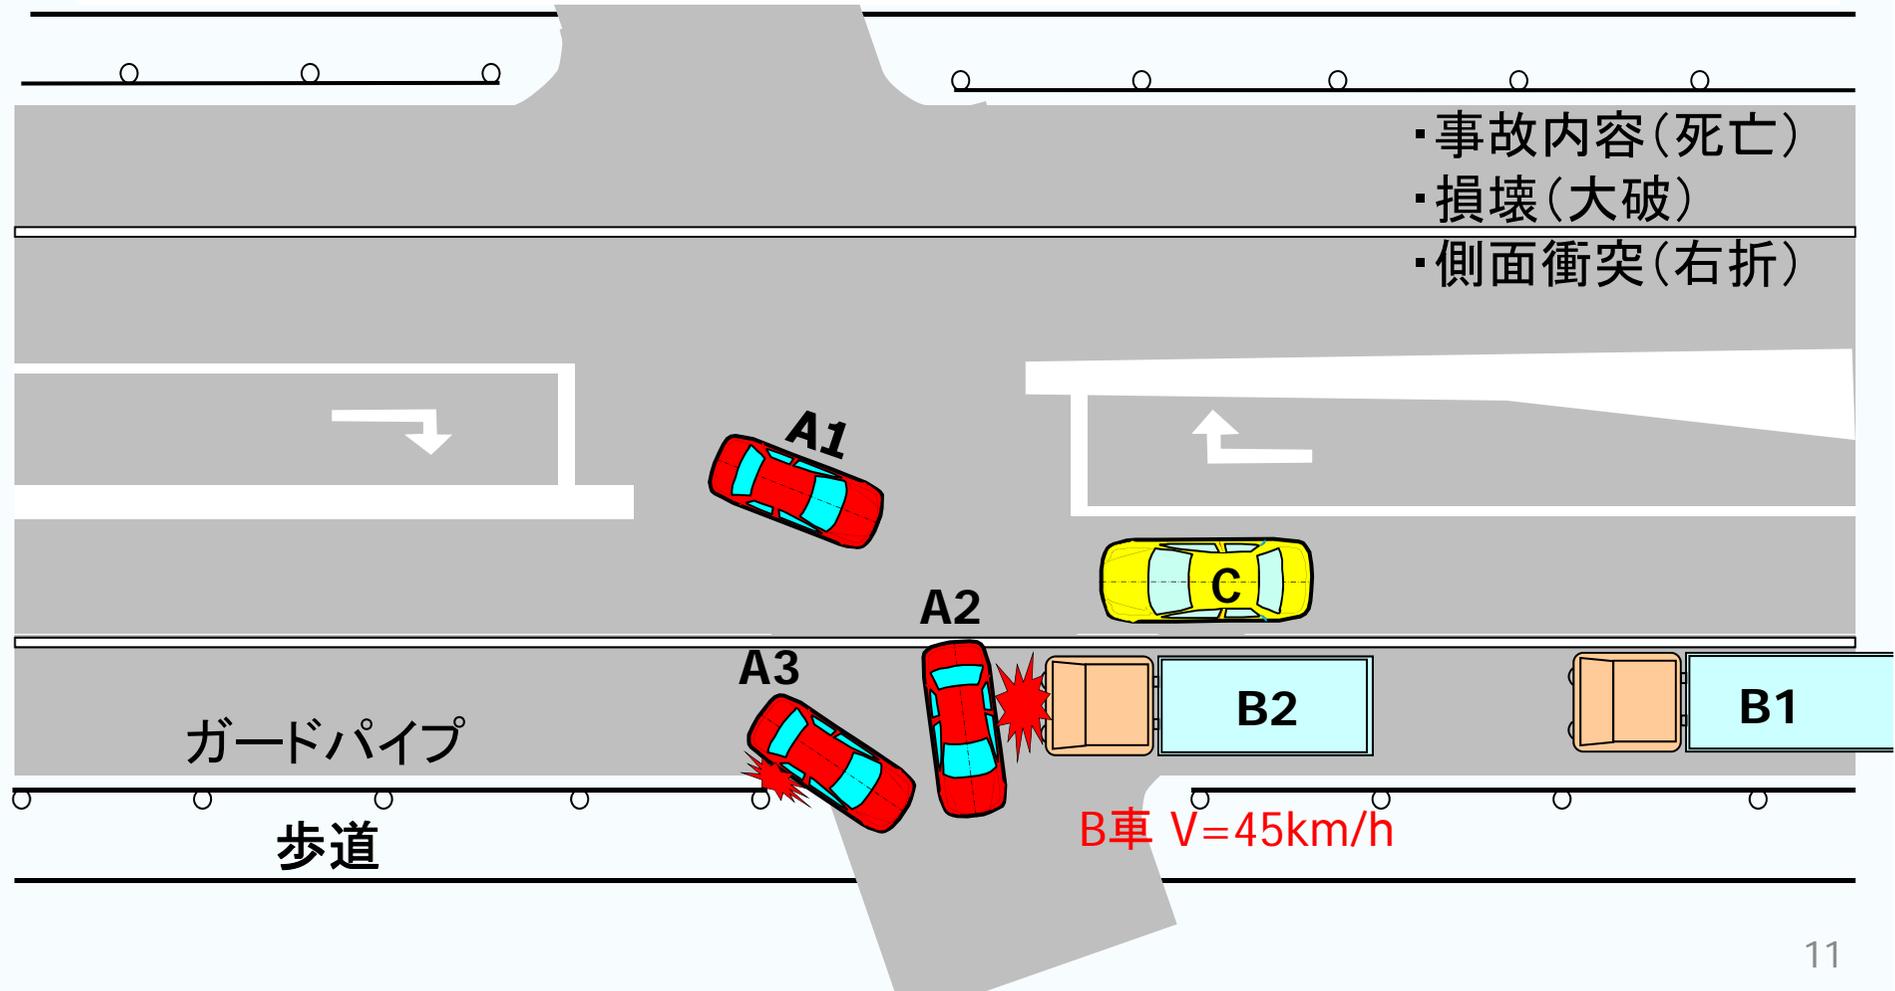
Aは、交差点を右折する際、対向第2車線の車両が停止してくれたので右折を開始し、その後、対向第1車線を進行中のB前面と側面衝突した。更に弾みにより対向車線側のガードパイプ支柱に右後部ドアが衝突した。

A車:1994式セダン      B車:1994式ダンプ

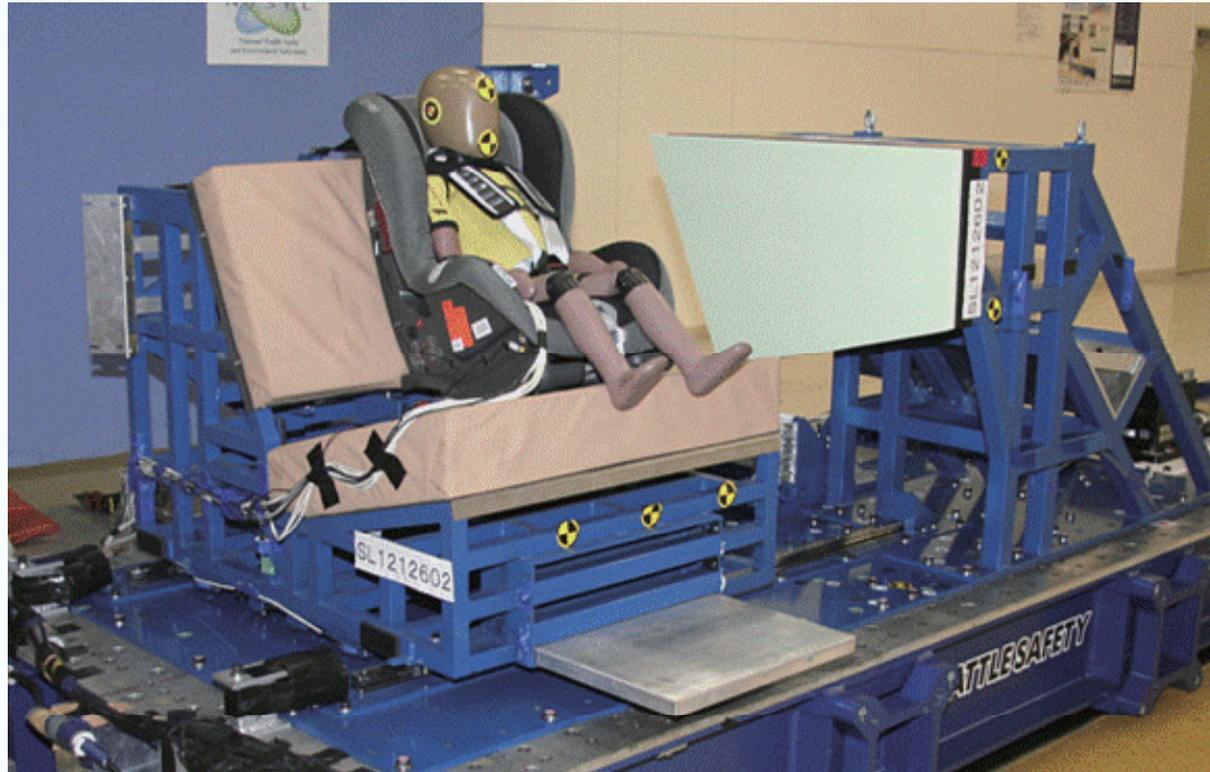
図 CRS側突スレッド試験の状況  
((独)交通安全環境研究所 2012年フォーラム資料より)

- ・側面衝突試験の研究は進められているが、  
前面衝突に比べ、試験条件が複雑、かつパラメーターが多いため、  
国内のチャイルドシートアセスメントへの導入には至っていない。  
因みに欧州は導入済み(メーカー推奨CRSを実車試験にて評価)

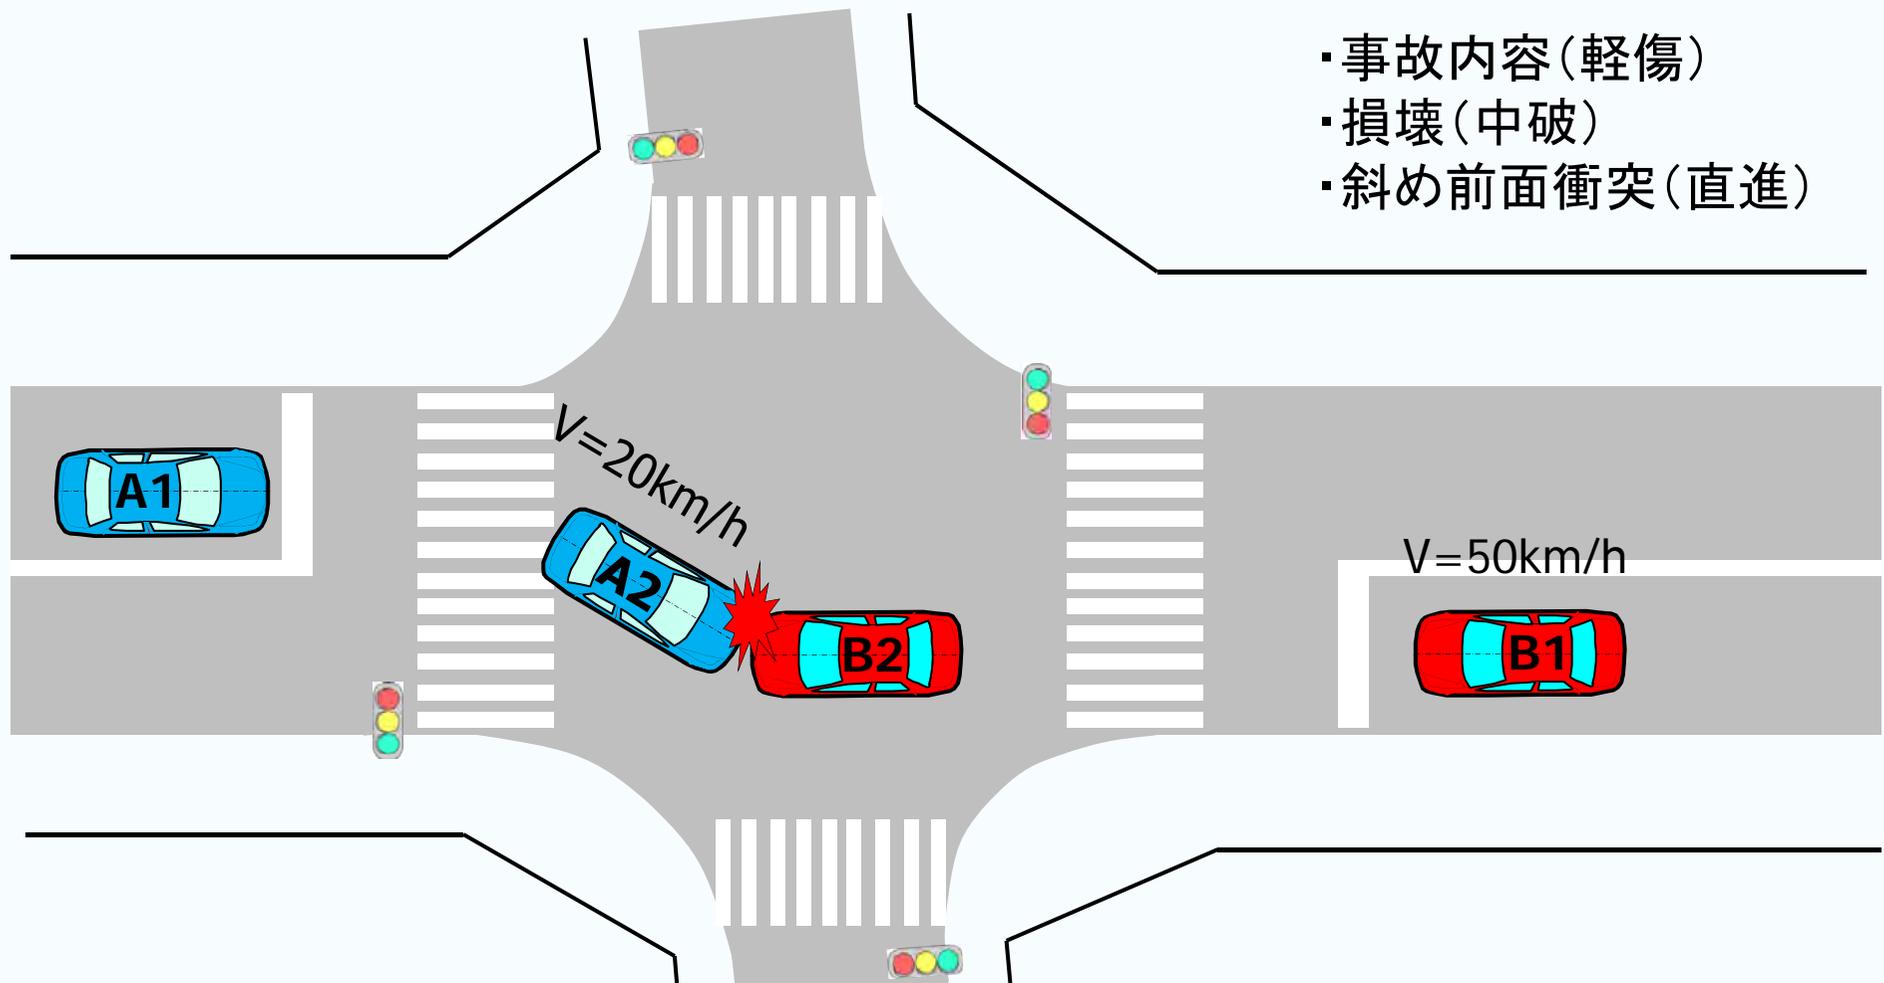
Aは、信号が替わる前に交差点を通過しようと対向車線を確認せずに右折開始。  
一方Bは、Aが停止すると思い込み交差点に侵入したところ、  
突然A車が右折したためブレーキを掛ける間もなく衝突。

A車:2002年式普通乗用      B車:1996年式普通乗用

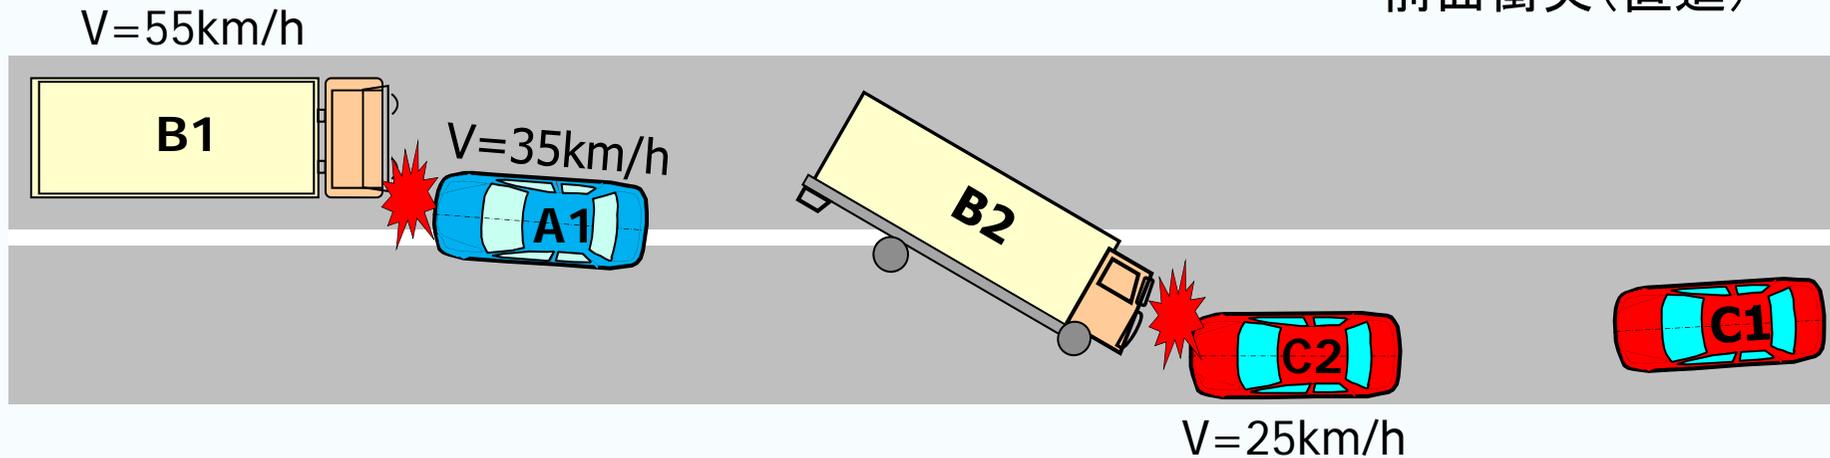
Aは、往復2車線道路を進行中に居眠りに陥り、対向車線に侵入しB車と衝突した。弾みでB車は横転し、対向車線に進出した。A車の後続C車は行き場所を失いBの前面と正面衝突した。

A車:2005年式普通乗用(中破)

B車:2008年式中型貨物(中破)(空荷)

C車:2000年式普通乗用(大破)

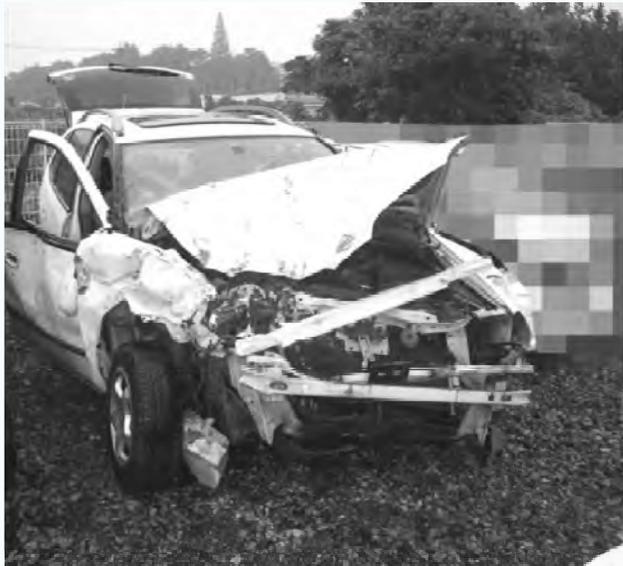
写真 C車の変形状況

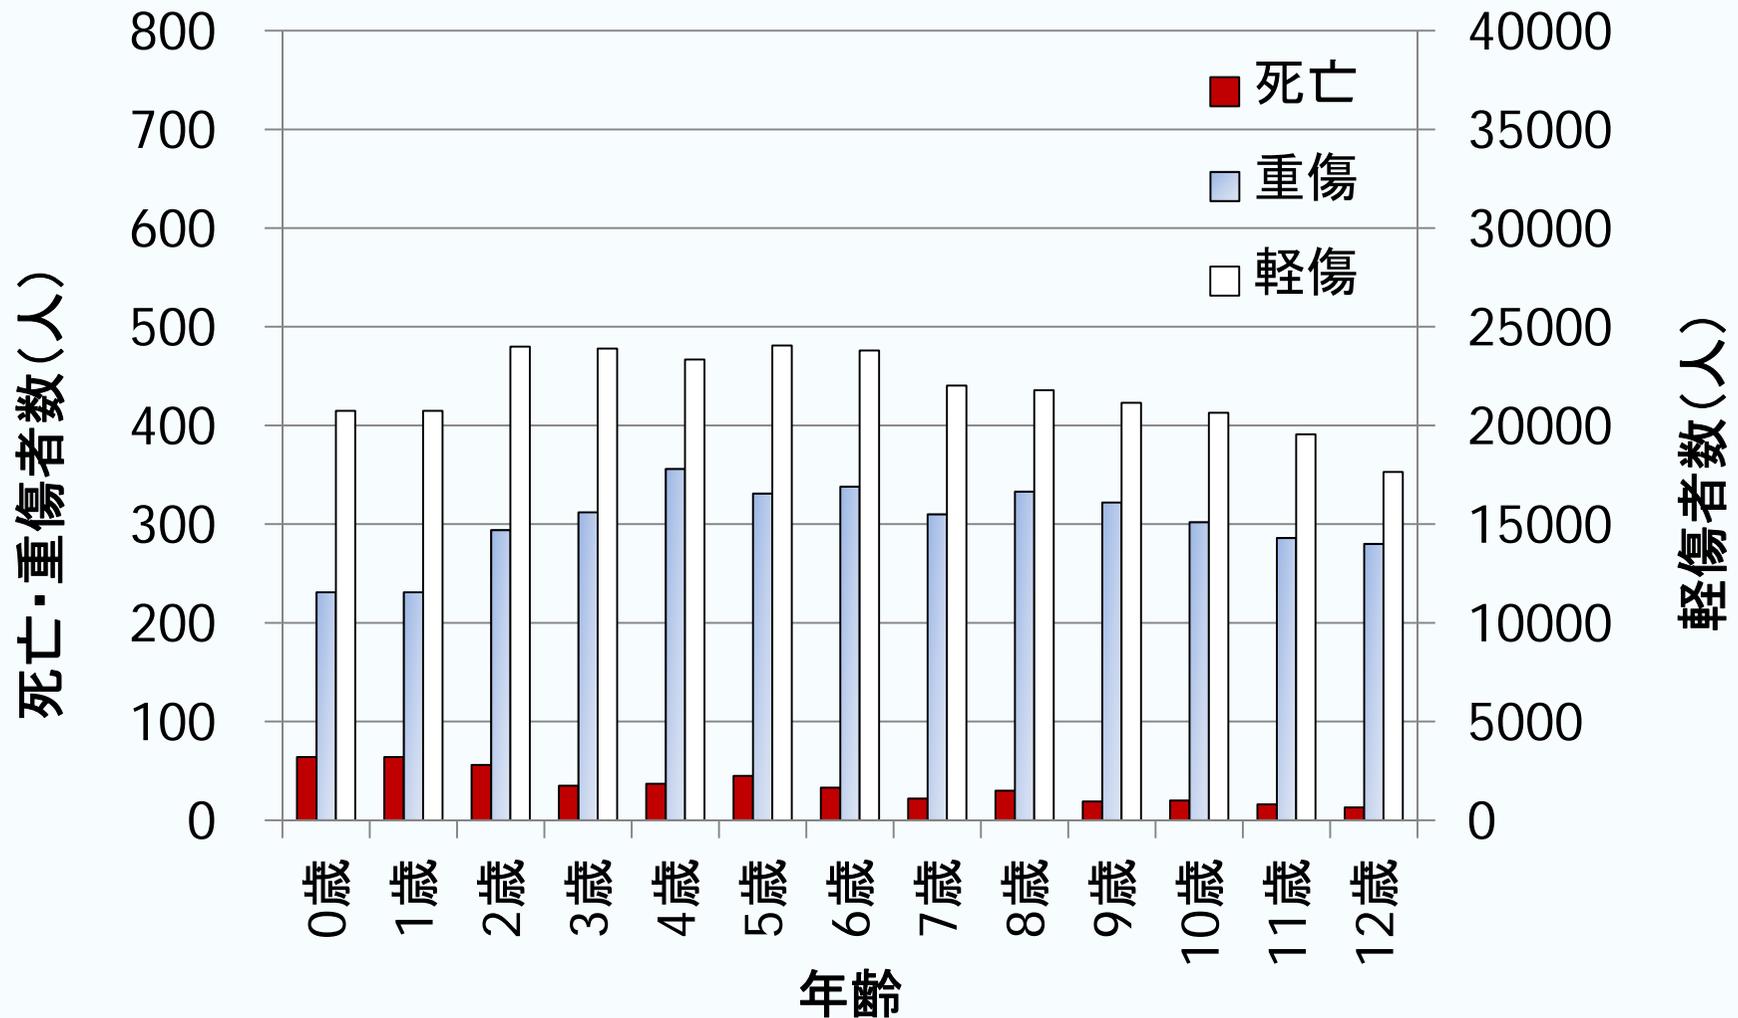
図 四輪乗車中の各年齢毎の死傷者数(2001-2013)

※0歳児と1歳児はマクロ統計上で1歳児に統合されている為、  
1歳児データを1/2として利用

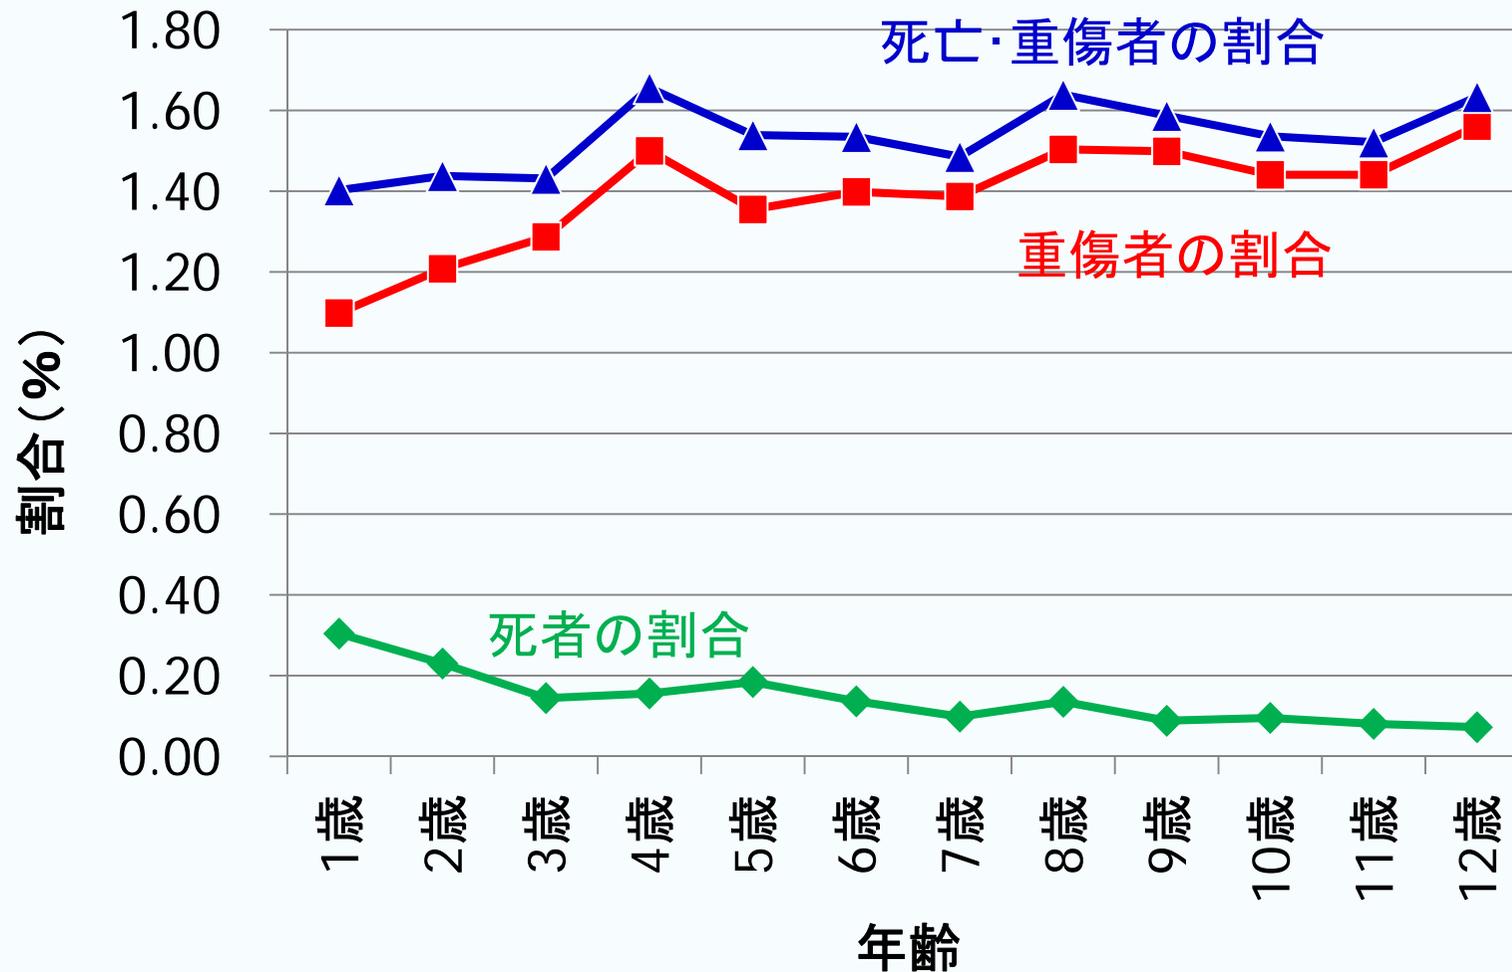
図 死者、重傷者、及び死亡重傷者の割合(2001-2013)

年齢が上がるに従い死者の割合は低下、  
しかし重傷者の割合は逆に増加、特に高学年ほど

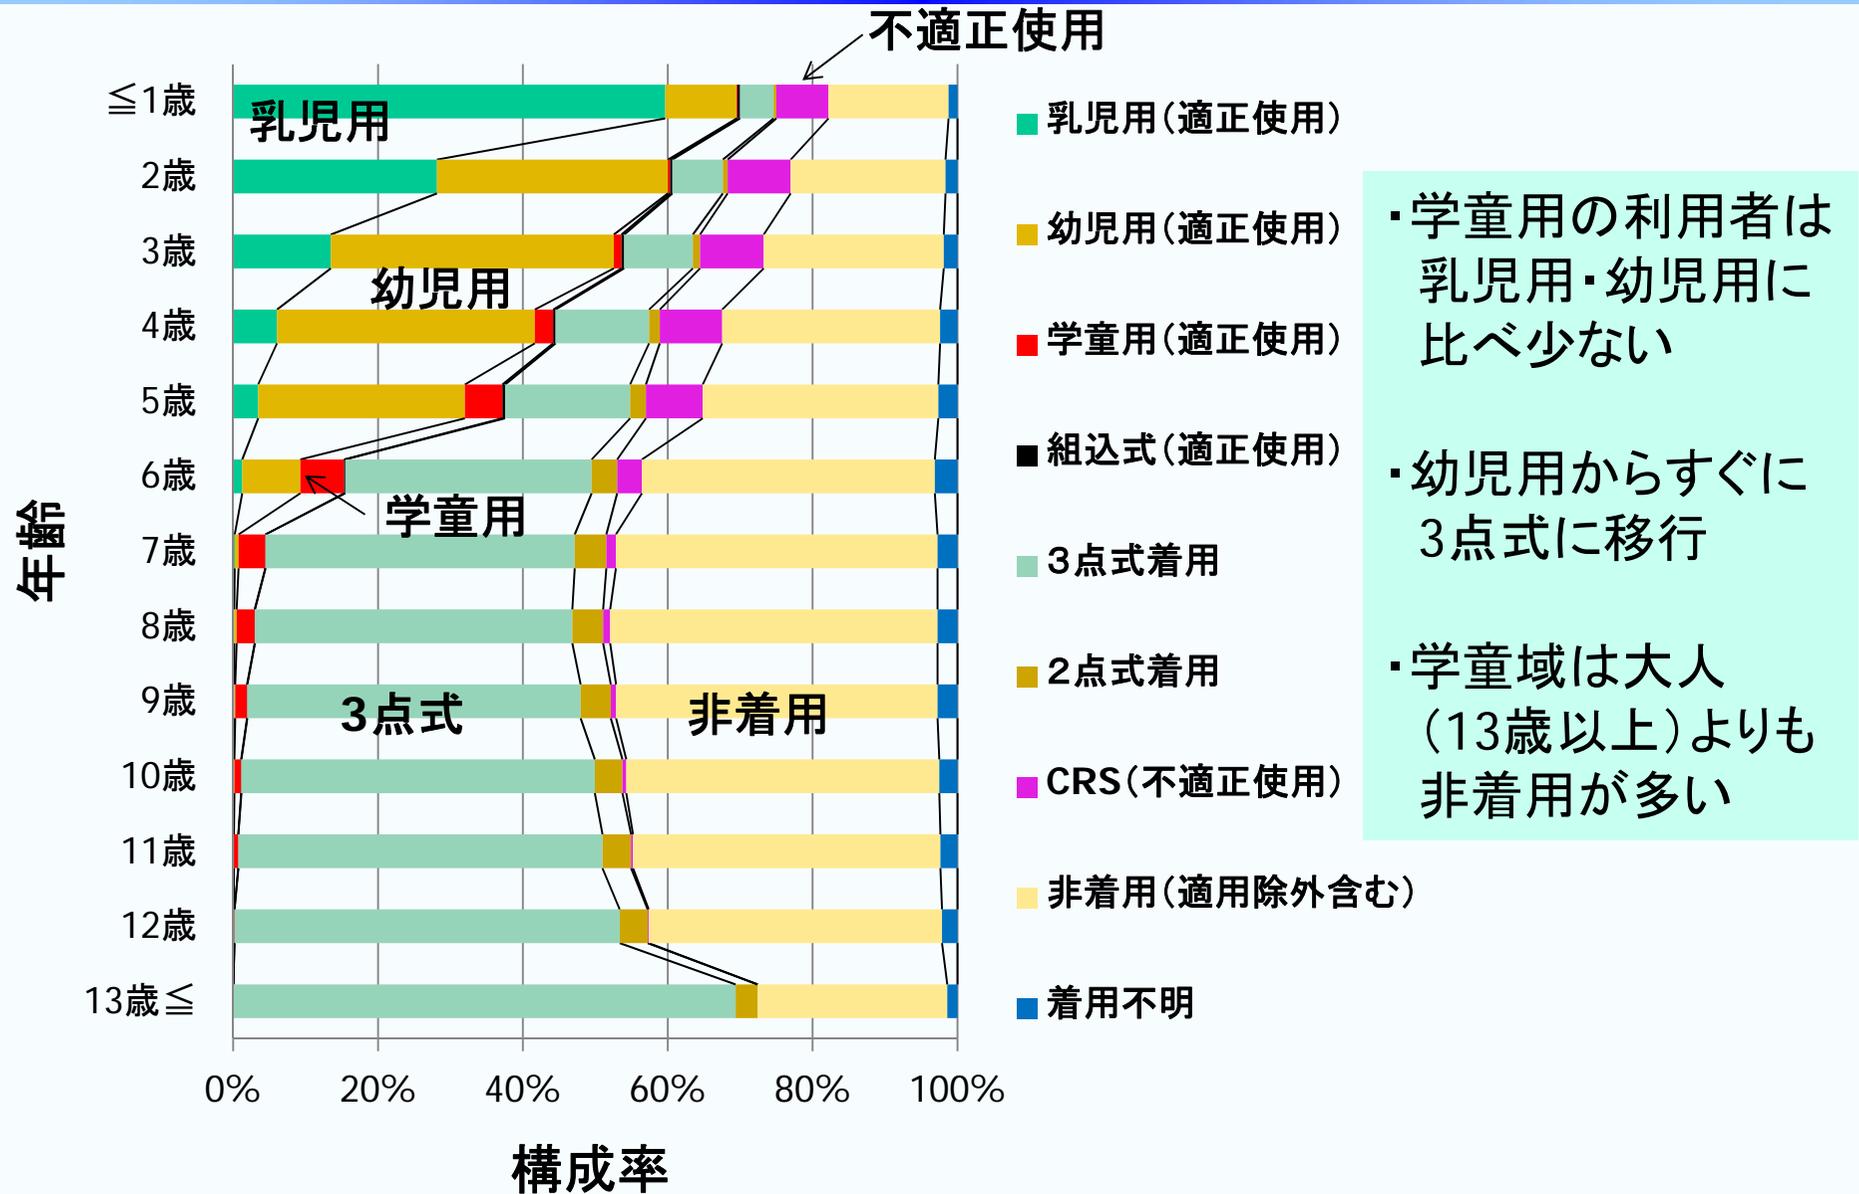
図 自動車乗車中死傷者の年齢毎自体防護の構成割合(2001-2012)
