# 第17回 交通事故・調査分析 研究発表会

# 第17回 交通事故・調査分析研究発表会 プログラム

# 交通事故例の報告

# 四輪乗車中に子供が死傷した 交通事故例の分析

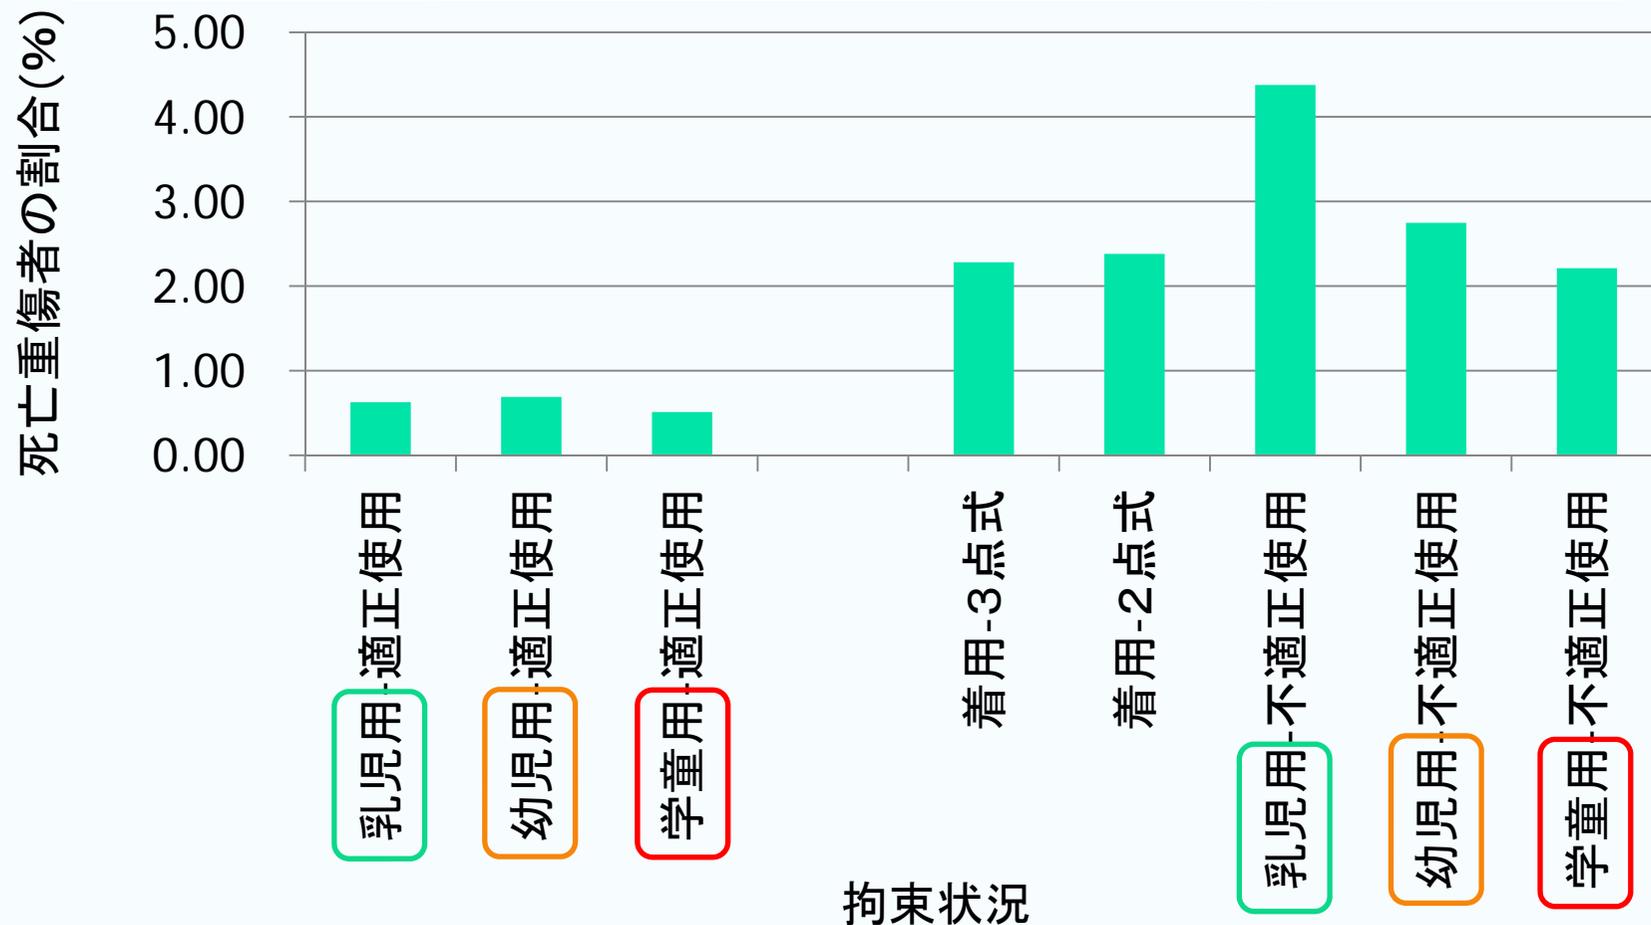
図 拘束装置の仕様及び適・不適使用毎の死亡・重傷者の割合(後席)  
(2001-2012)

※集計条件:乳児用:1歳以下、幼児用:2~4歳、学童用:5~12歳 の年齢範囲内で、  
適正と不適正に分け集計。なお、2・3点式の年齢域は13歳以上とした。  
従って、年齢に伴う不適正使用は排除して集計した。

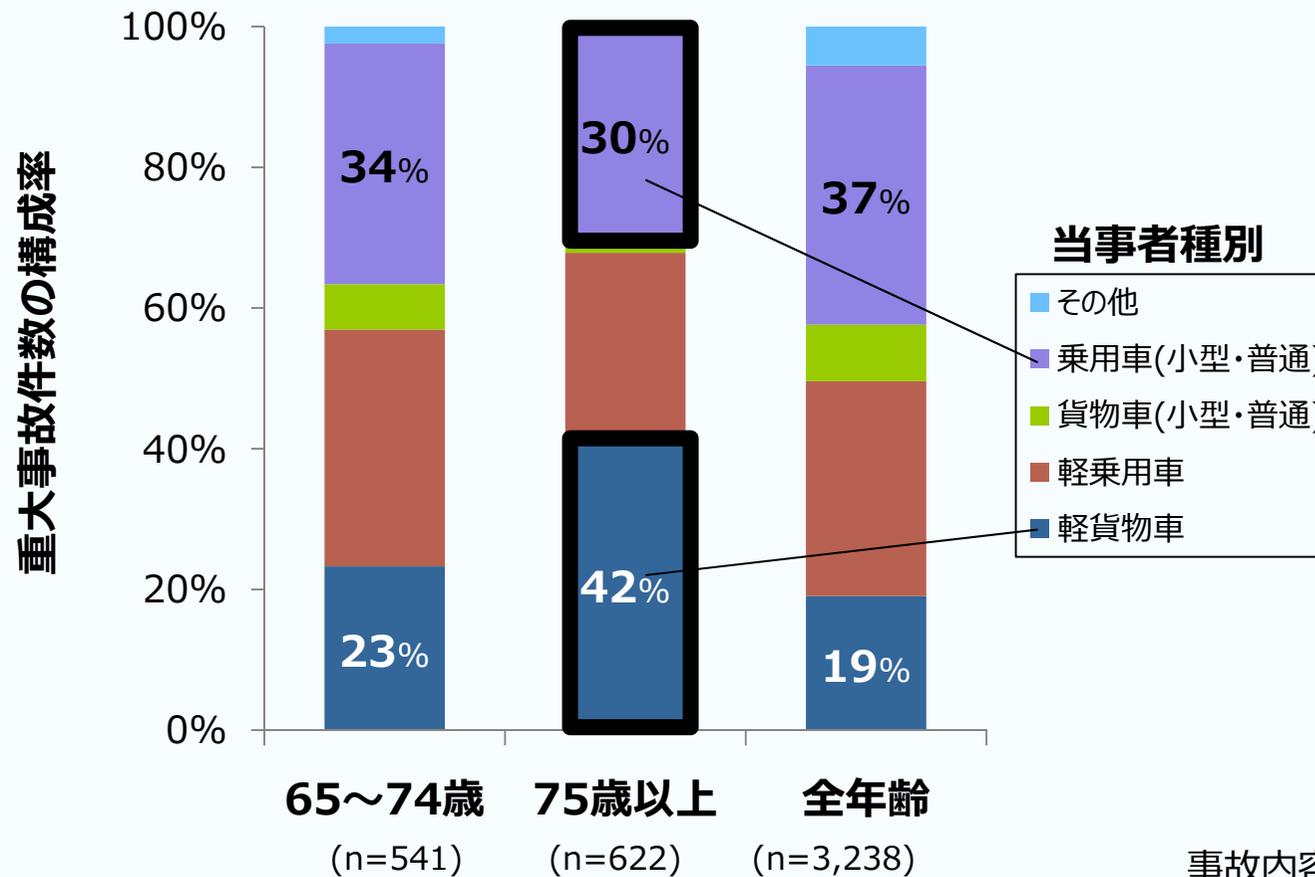
- ・熟年高齢運転者では、軽貨物車の事故が多い(42%)。
- ・よって、軽貨物車と乗用車(小型・普通)に分けて特徴を整理する。

事故内容 = 死亡重傷(H25)  
 1当種別 = 四輪車  
 事故類型 = **単独事故**

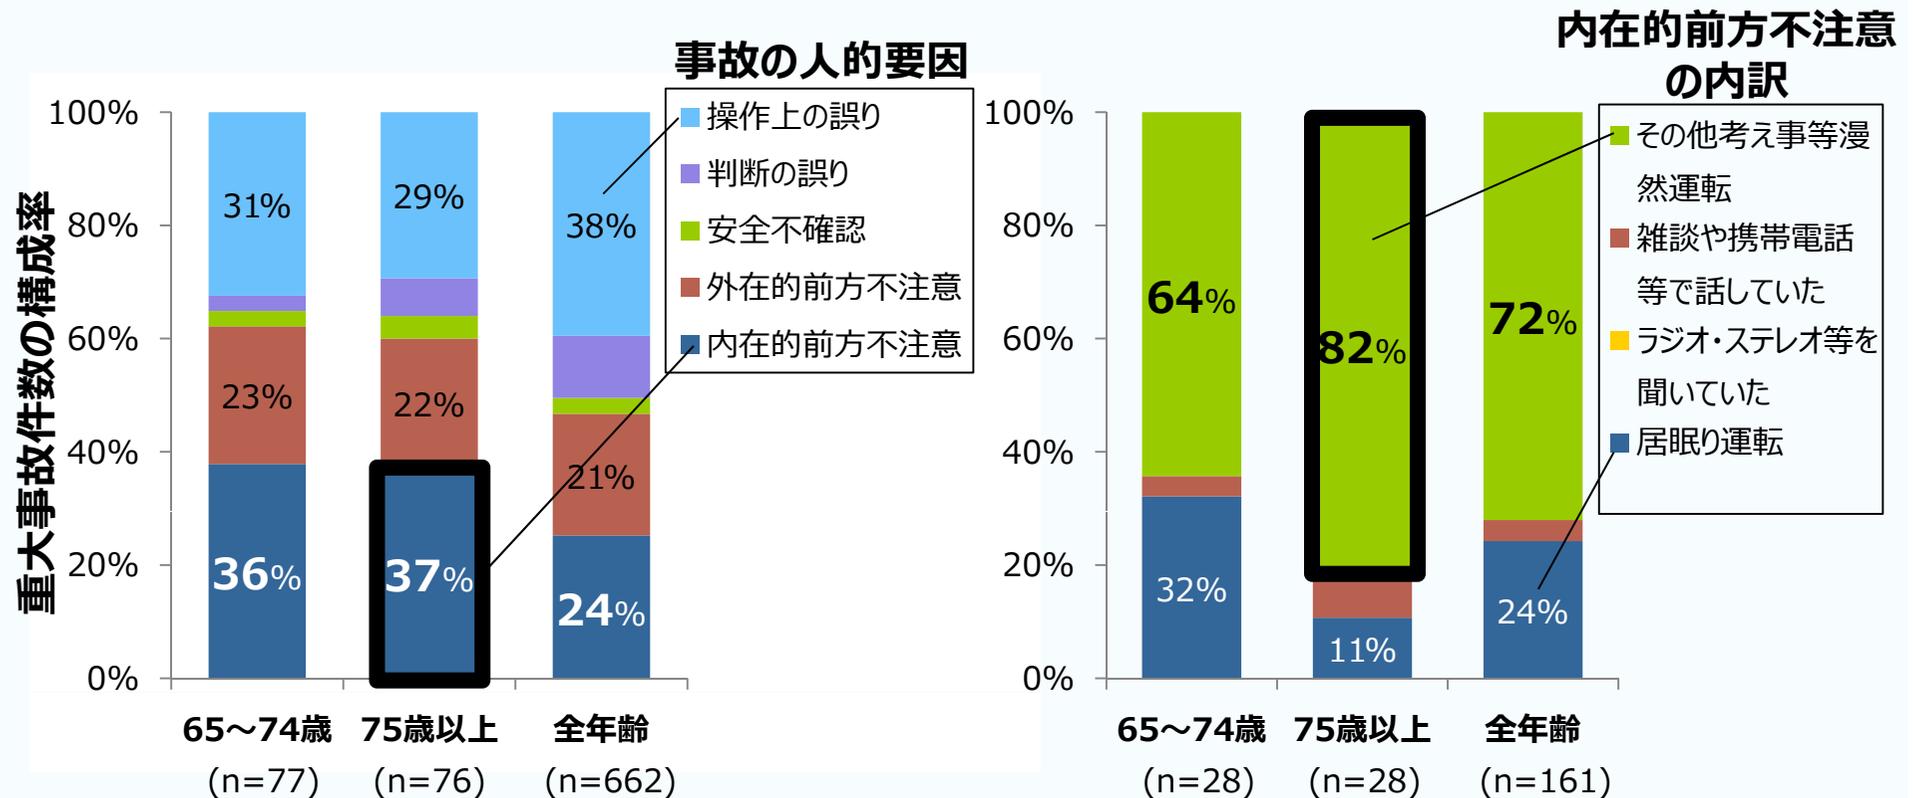
- ・事故の人的要因としては、“**内在的前方不注意\***”が多い(37%)。
- ・内訳としては、“**考え事等漫然運転**”が多い(82%)。

事故内容 = 死亡重傷(H25)

1当種別 = **乗用車(小型・普通)**

道路線形・地形 = **単路・非市街地**

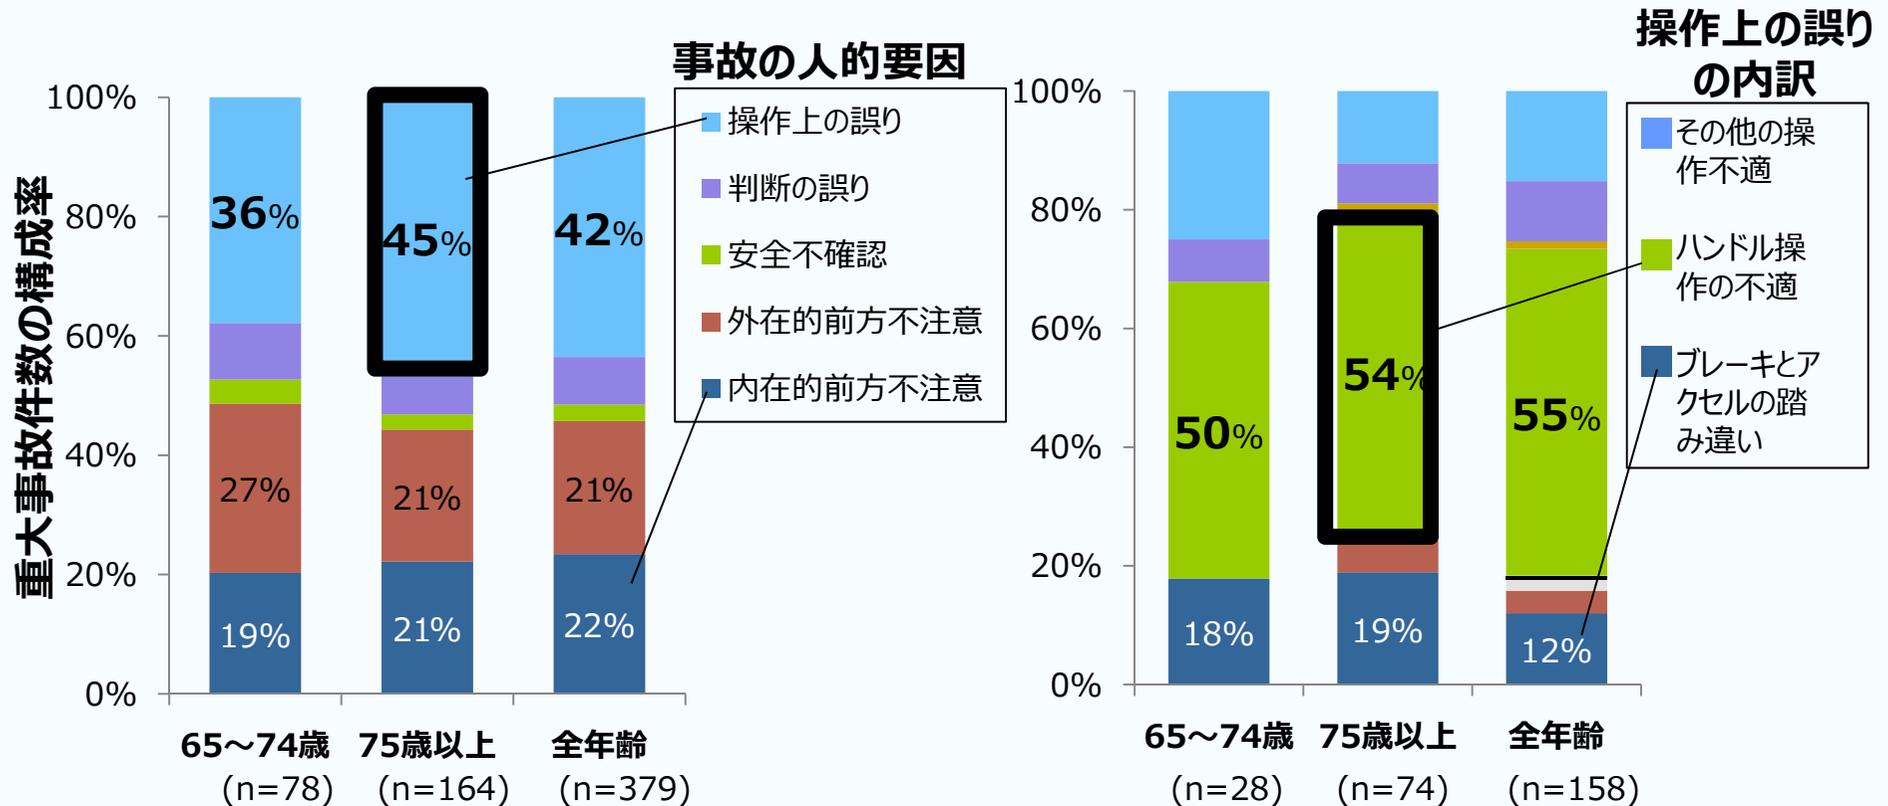
- ・事故の人的要因としては、“操作上の誤り”が多い(45%)。
- ・内訳としては、“ハンドルの操作不適”が多い(54%)。

事故内容 = 死亡重傷(H25)

1当種別 = **軽貨物車**

道路線形・地形 = **単路・非市街地**

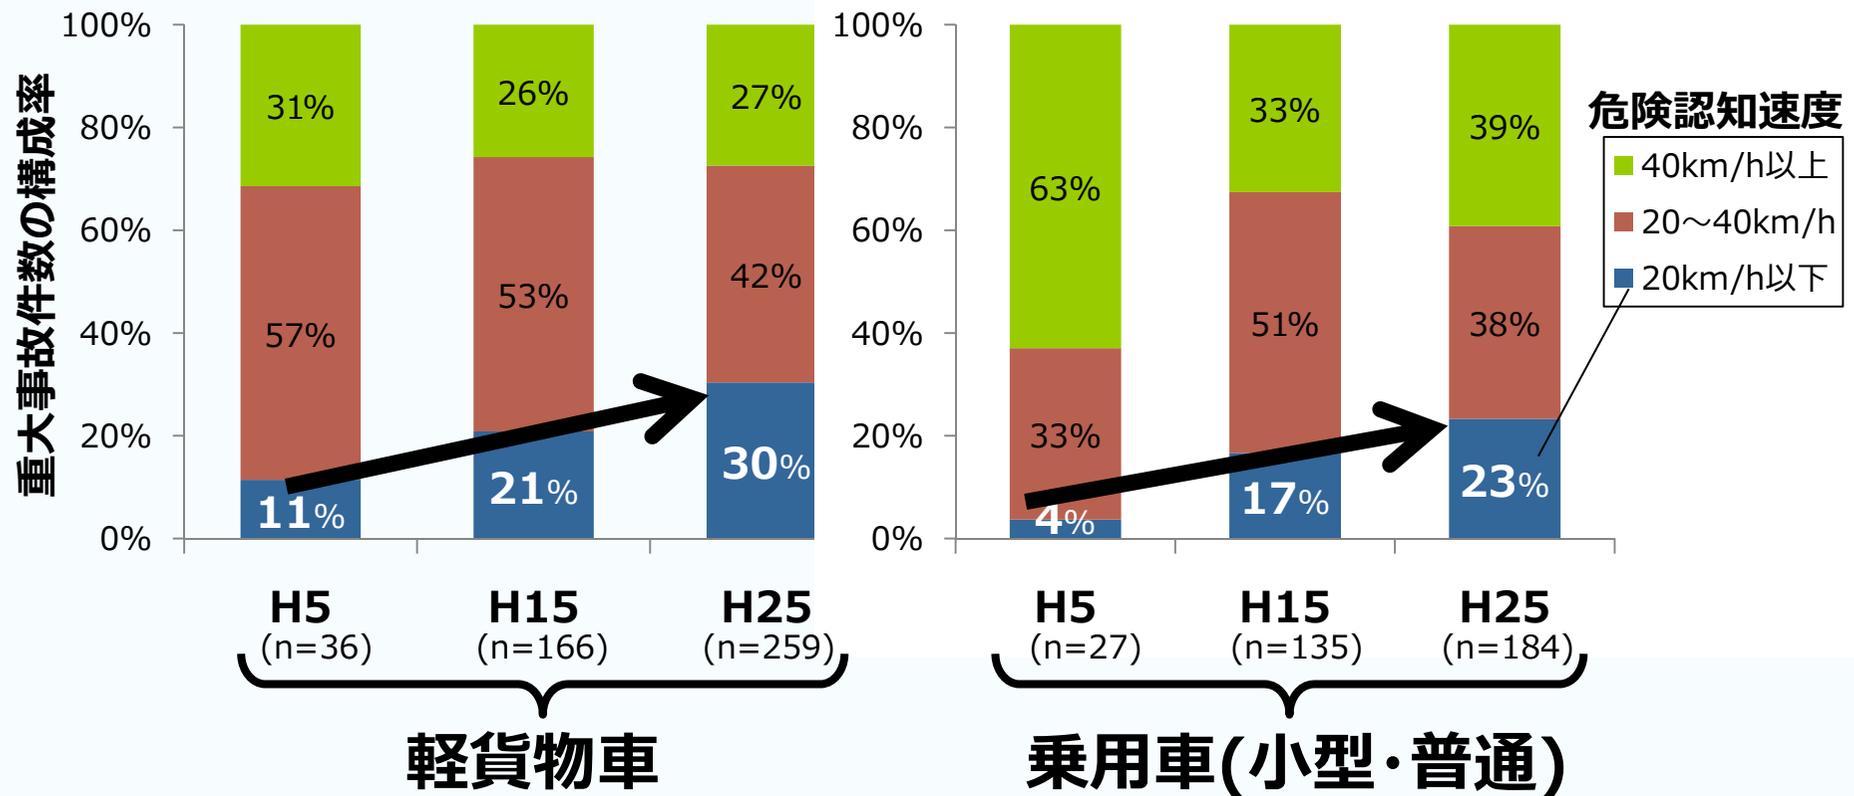
20km/h以下の低速度域での割合が増加している。

事故内容 = 死亡重傷  
 1当種別 = 四輪車  
 1当年齢 = **75歳以上**  
 事故類型 = 単独事故

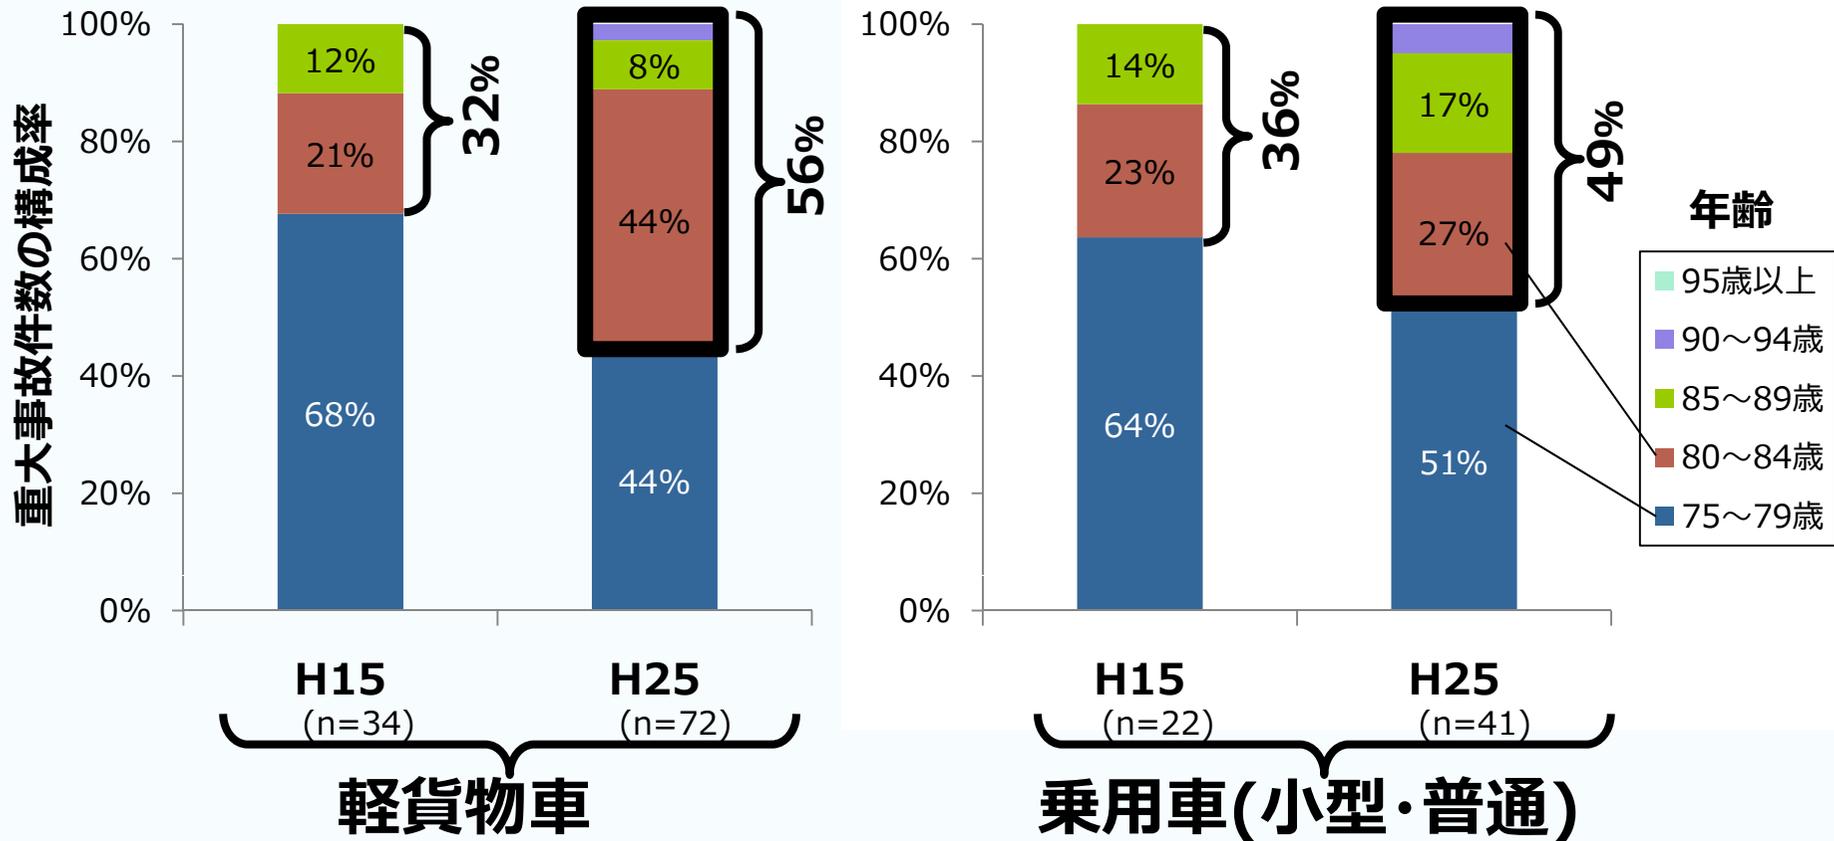
**80歳以上の割合が増加している。この高齢化が、低速での重大事故の増加の要因の1つになっている\*。**

事故内容 = 死亡重傷  
 1当種別 = 四輪車  
 1当属性 = **75歳以上**  
 事故類型 = 単独事故  
 1当危険認知速度 = **20km/h以下**  
 (H5年の事故は10件以下のため作図から除外した)

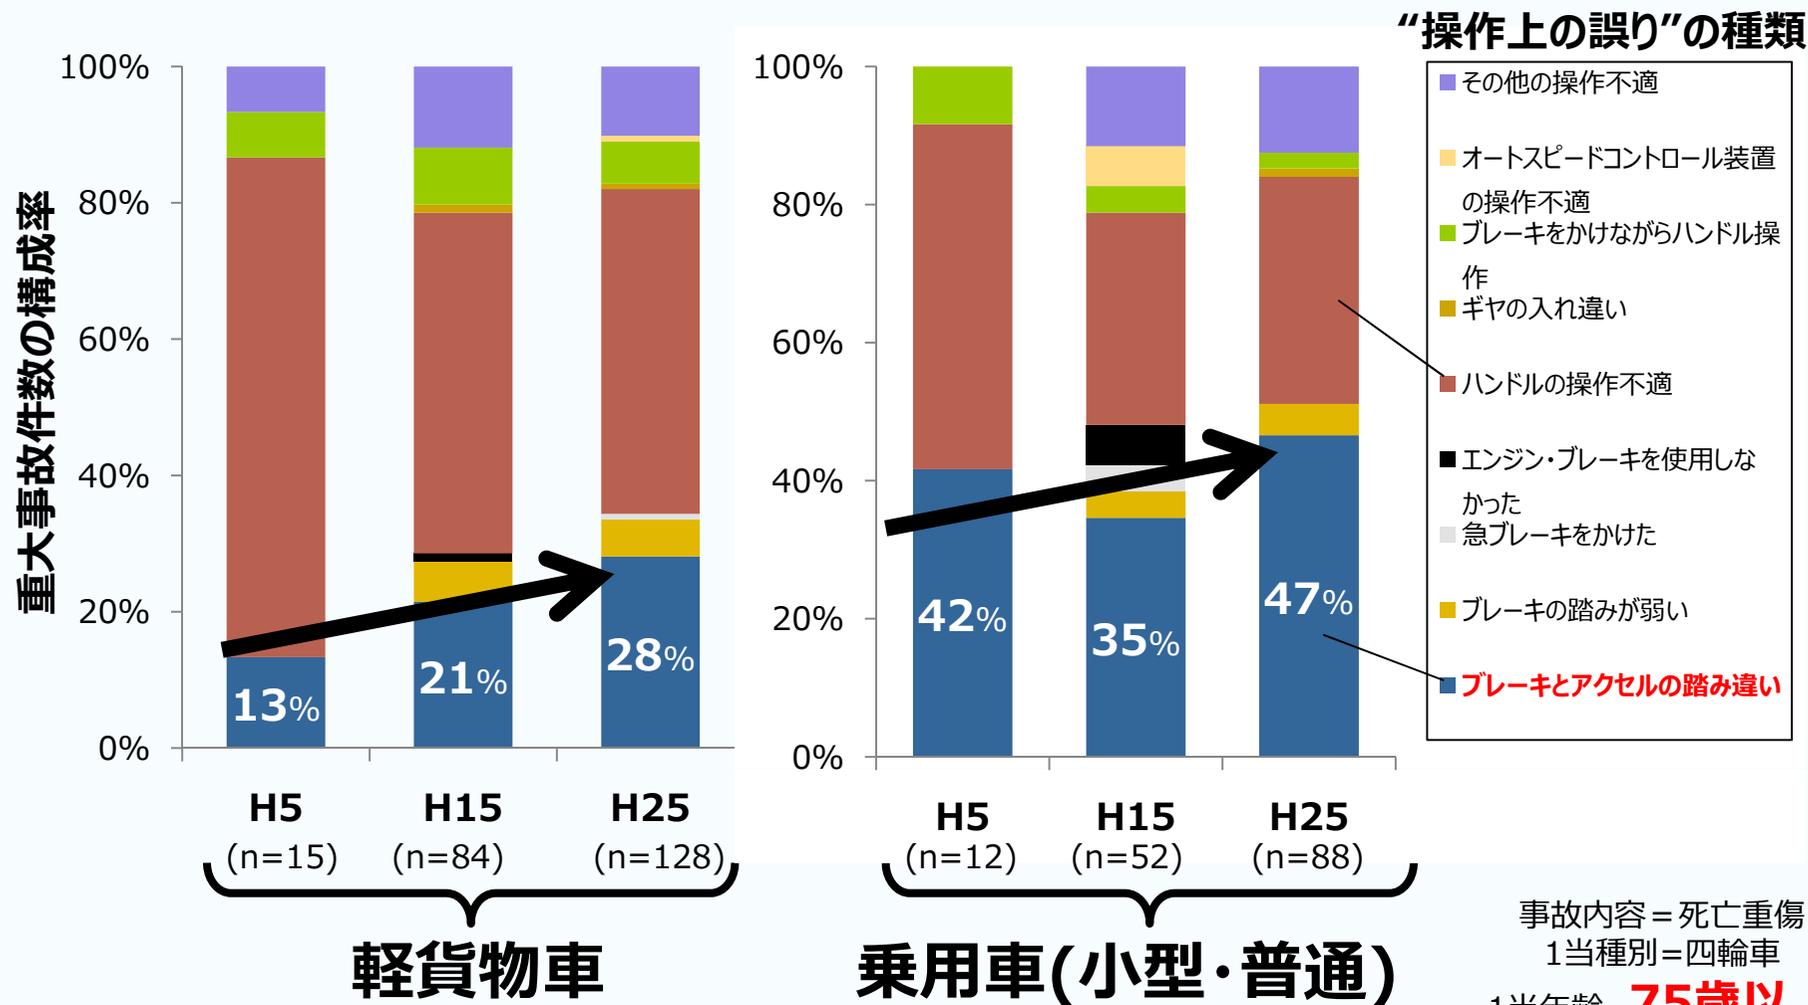
- ・“ブレーキとアクセルの踏み違い”が高くなってきている。
- ・特に、乗用車では、(軽貨物車に比べ)割合が高い(35-47%)。

事故内容 = 死亡重傷  
 1当種別 = 四輪車  
 1当年齢 = **75歳以上**  
 事故類型 = 単独事故  
 人的要因 = **操作上の誤り**

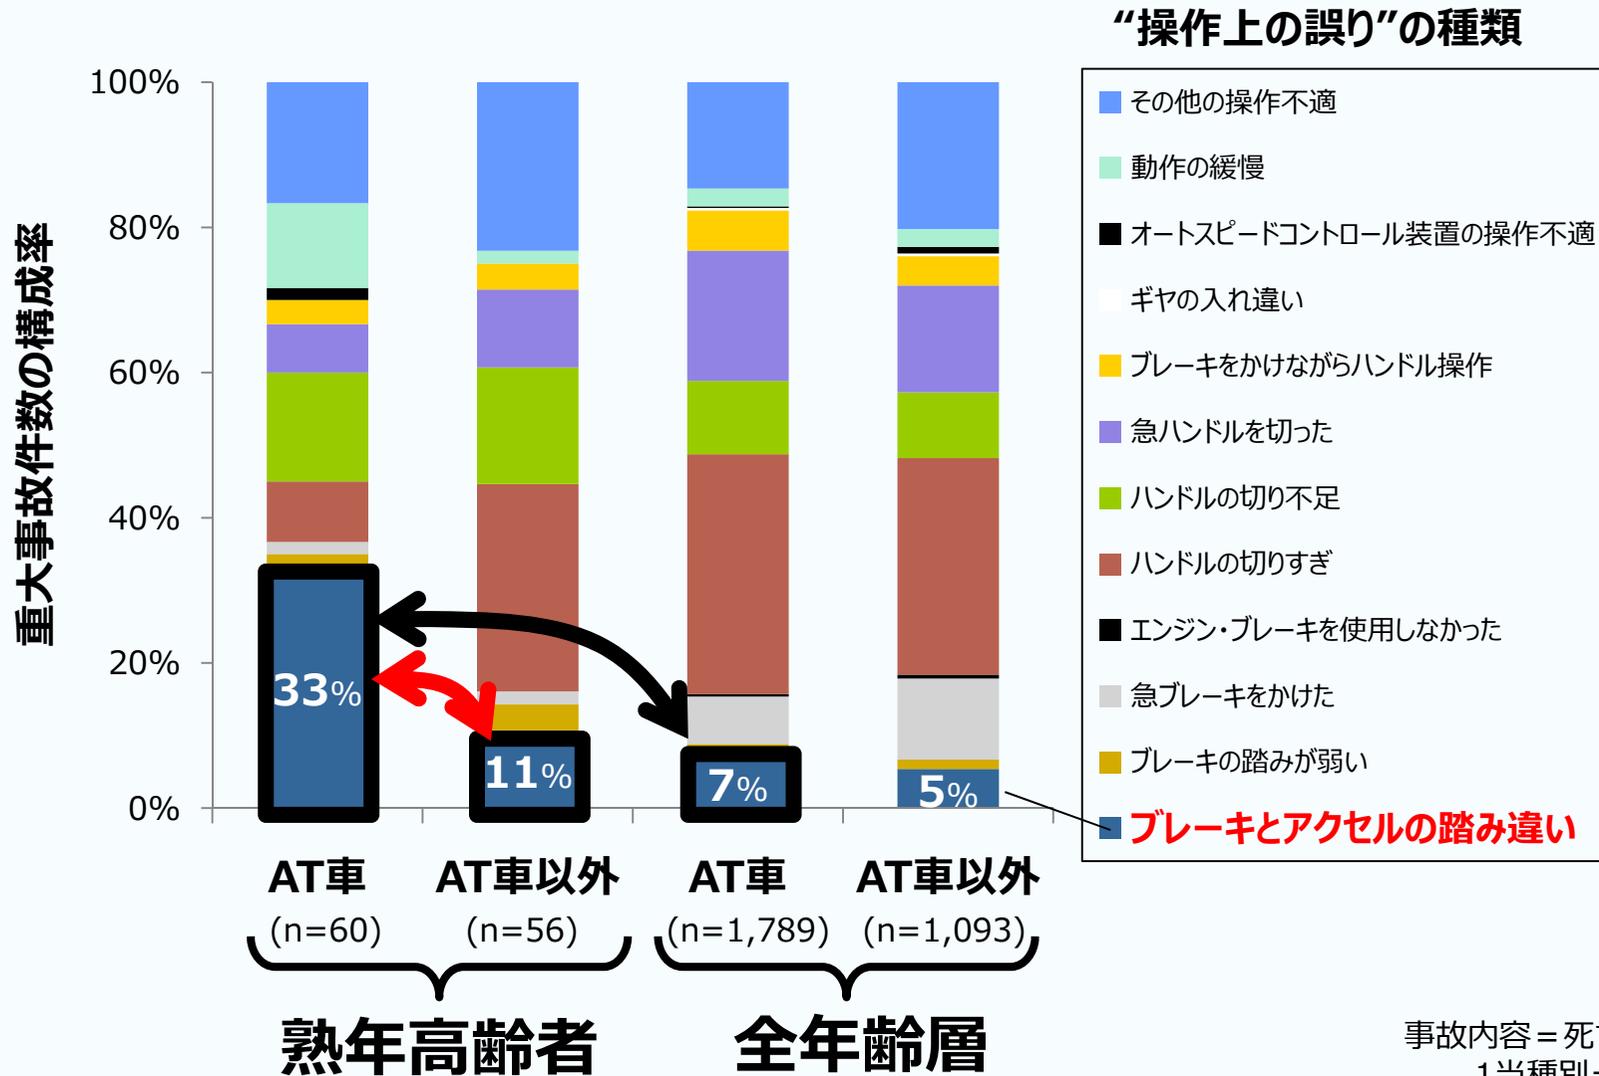
“アクセルとブレーキの踏み違い”は、『AT車』&『高齢者』で発生しやすい。

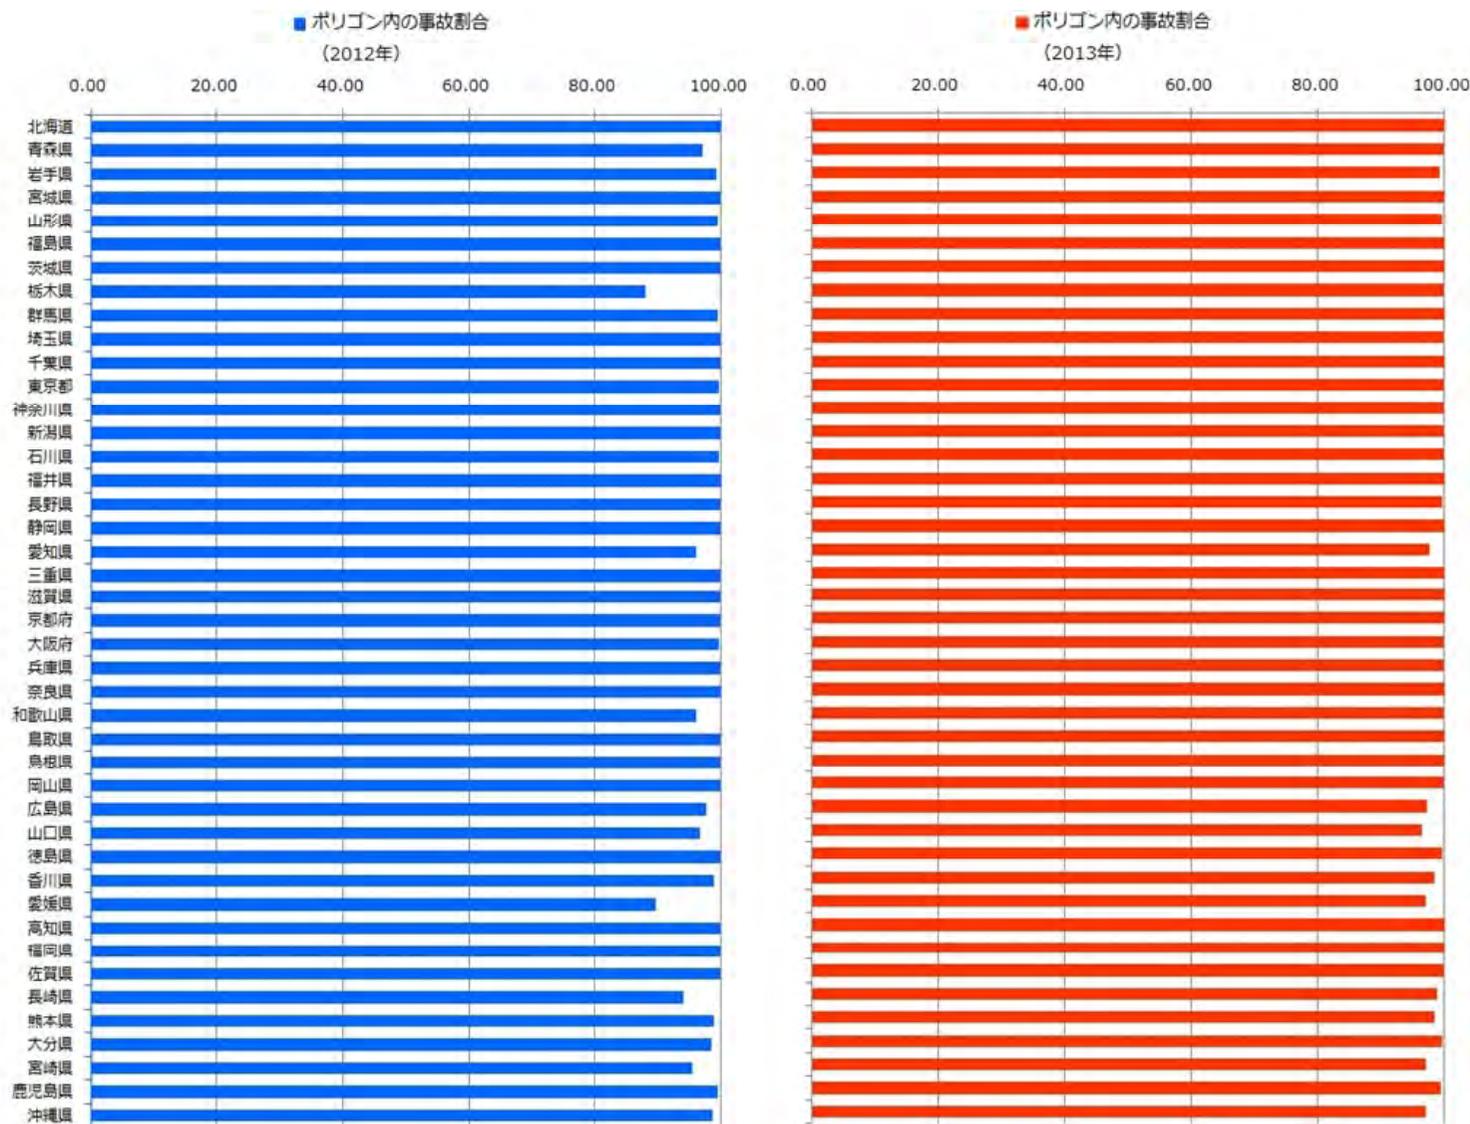
2012年：青棒グラフ

2013年：赤棒グラフ

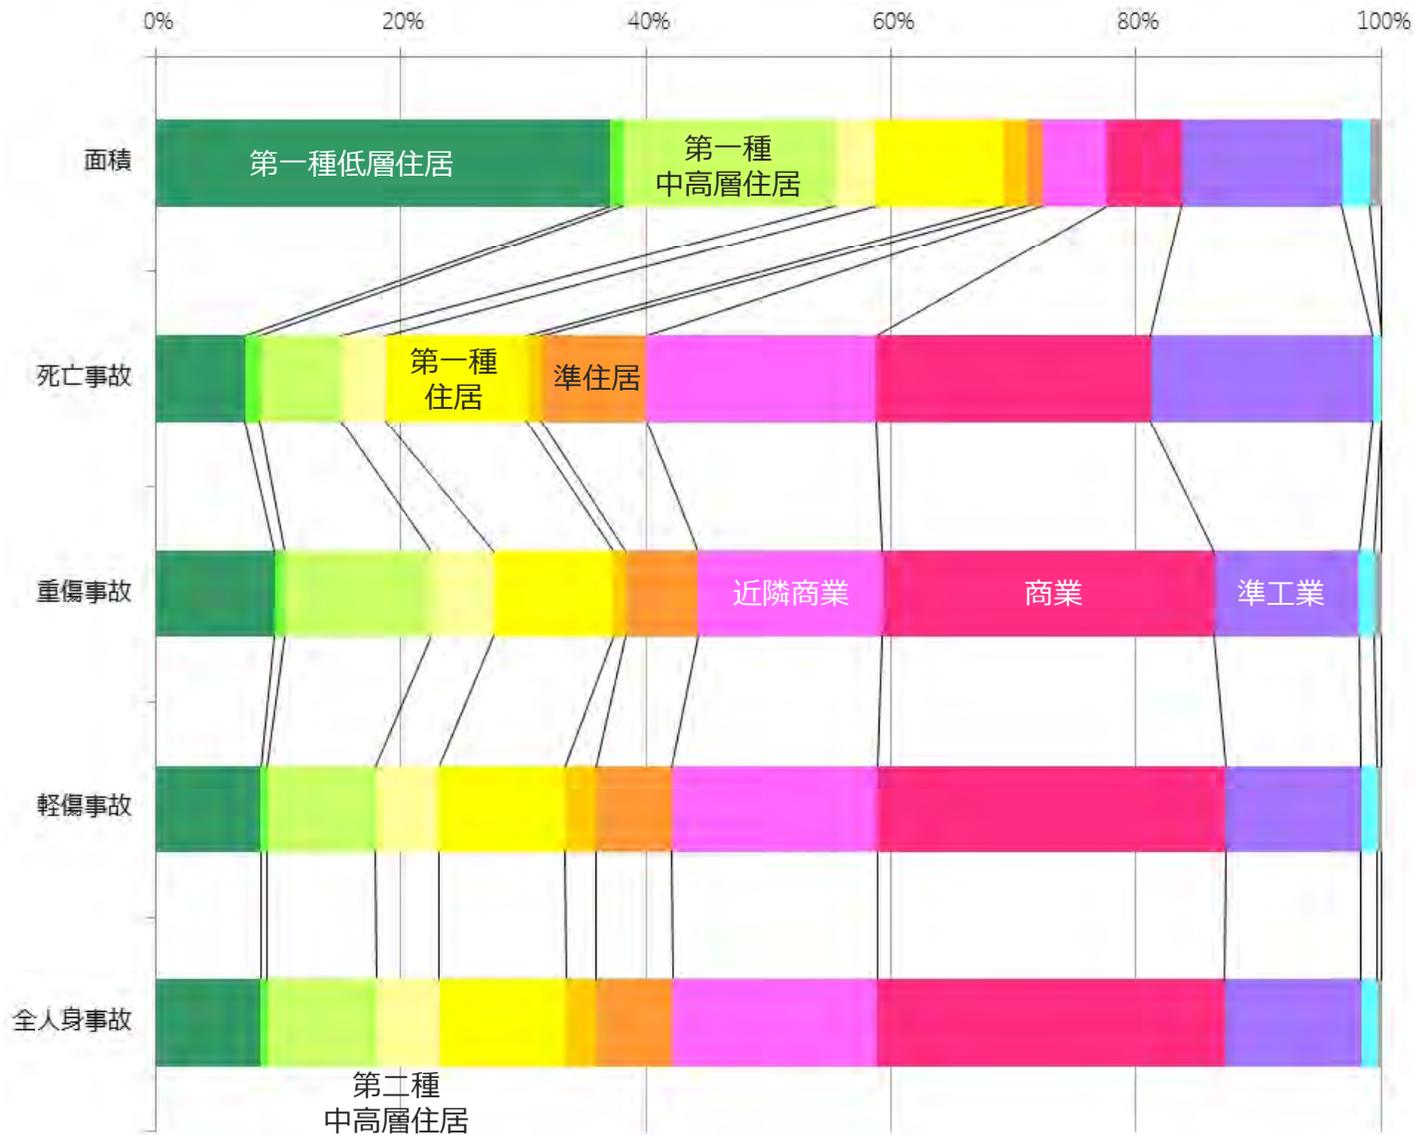
# 用途地域と交通事故の関連 東京都2012年

- 近隣商業地域，商業地域，準工業地域での事故発生割合が高い  
← 交通量が多く，土地利用が混在している地域
- 住宅系地域での事故割合は，面積割合に比べ低い  
しかし，準住居地域での事故割合は面積の割合より高い  
← 幹線道路沿いの土地利用が混在した地域

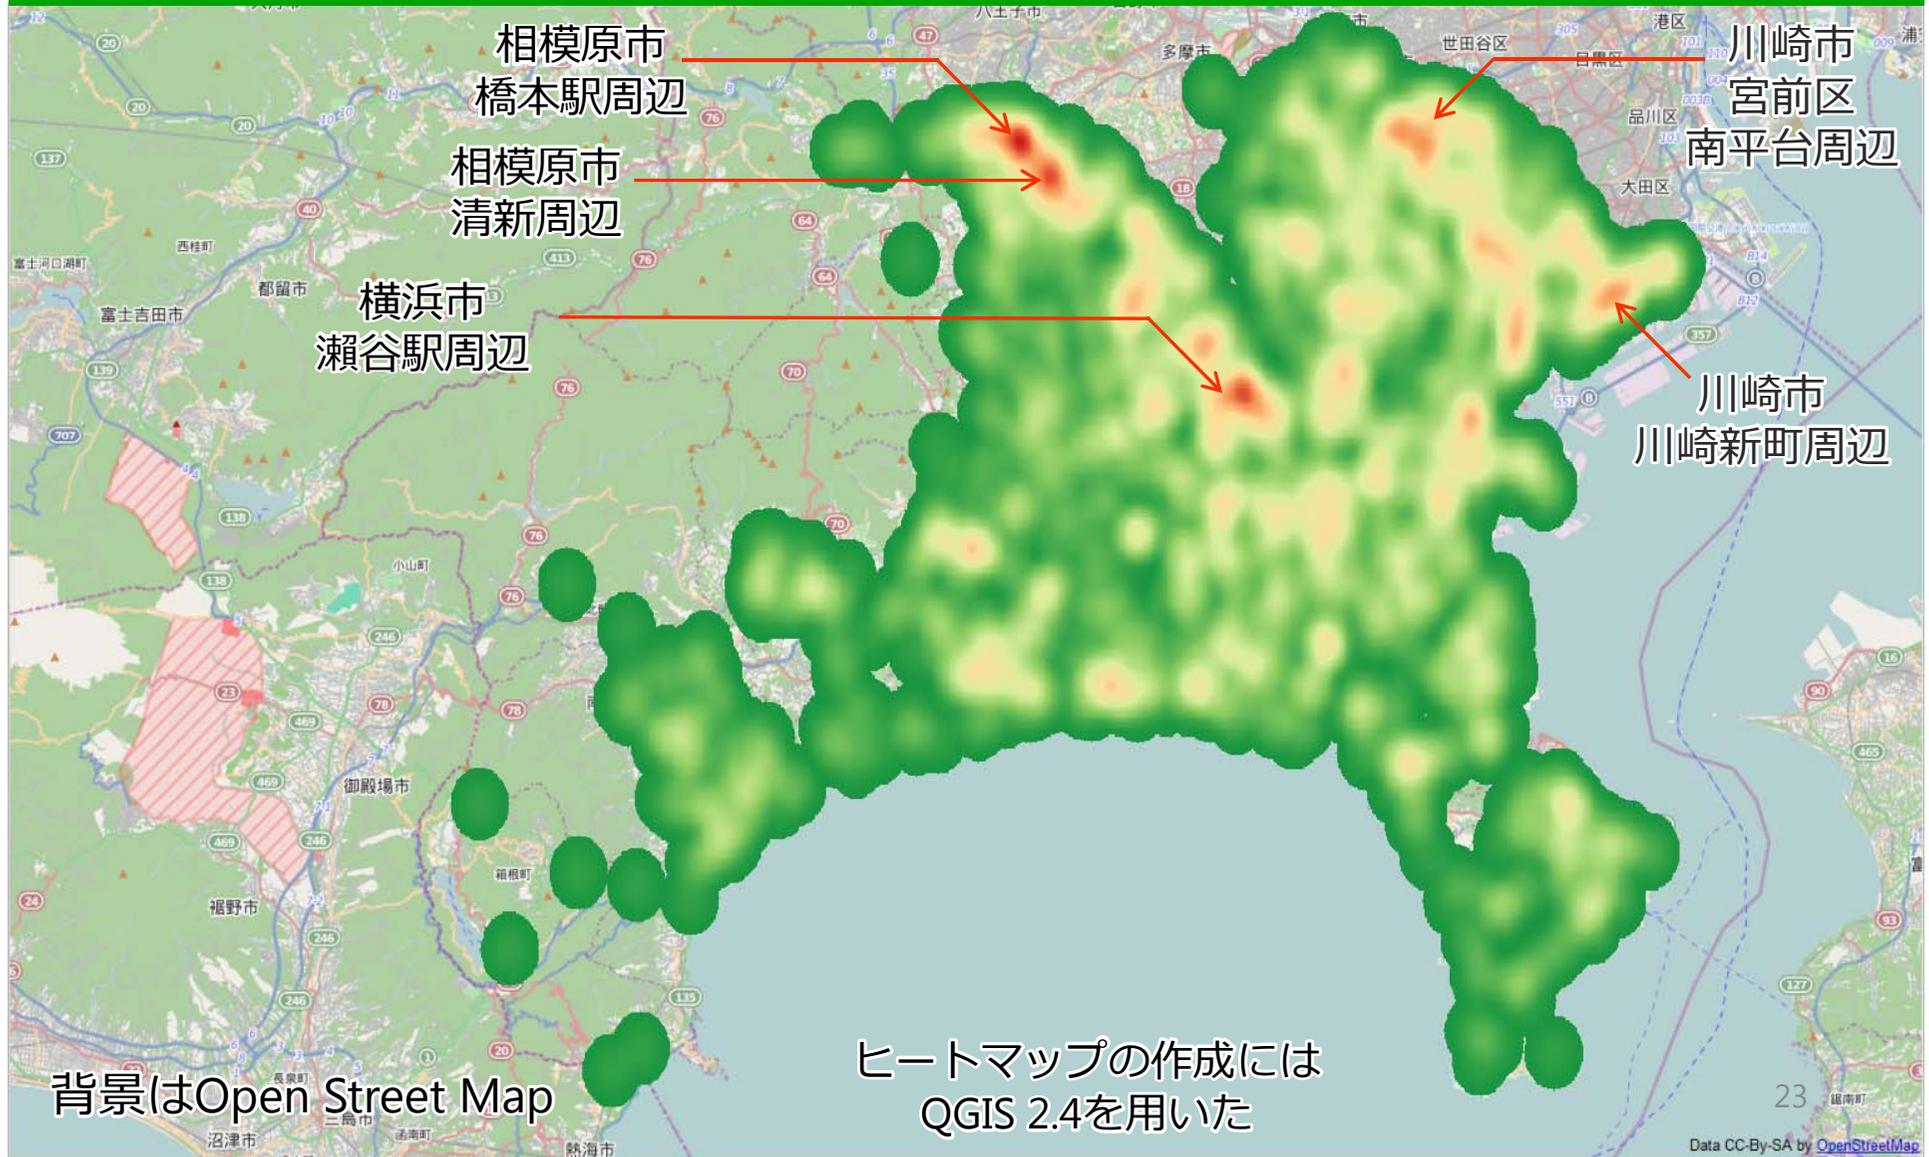
緑色の部分は事故が少なく、  
クリーム色、赤色となるにしたがって  
事故が増えていく

# ヒートマップによる事故密度

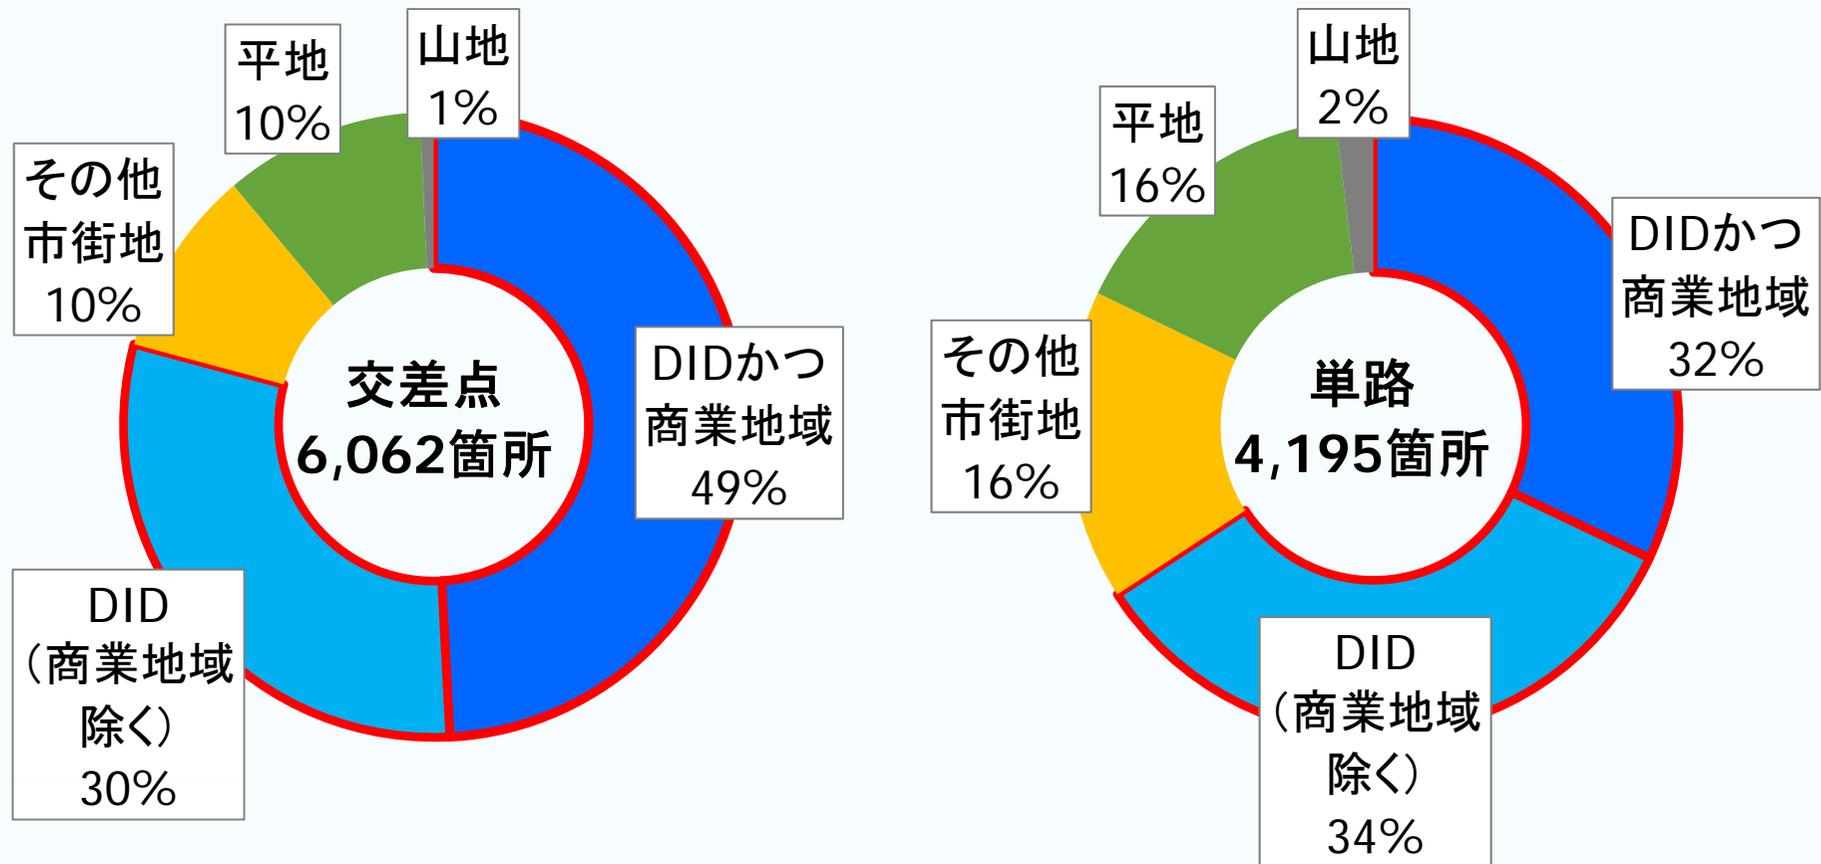
※DIDとは、人口集中地区のこと

○上記は、道路交通センサスデータ(H22)に沿道区分データがある箇所のみを集計

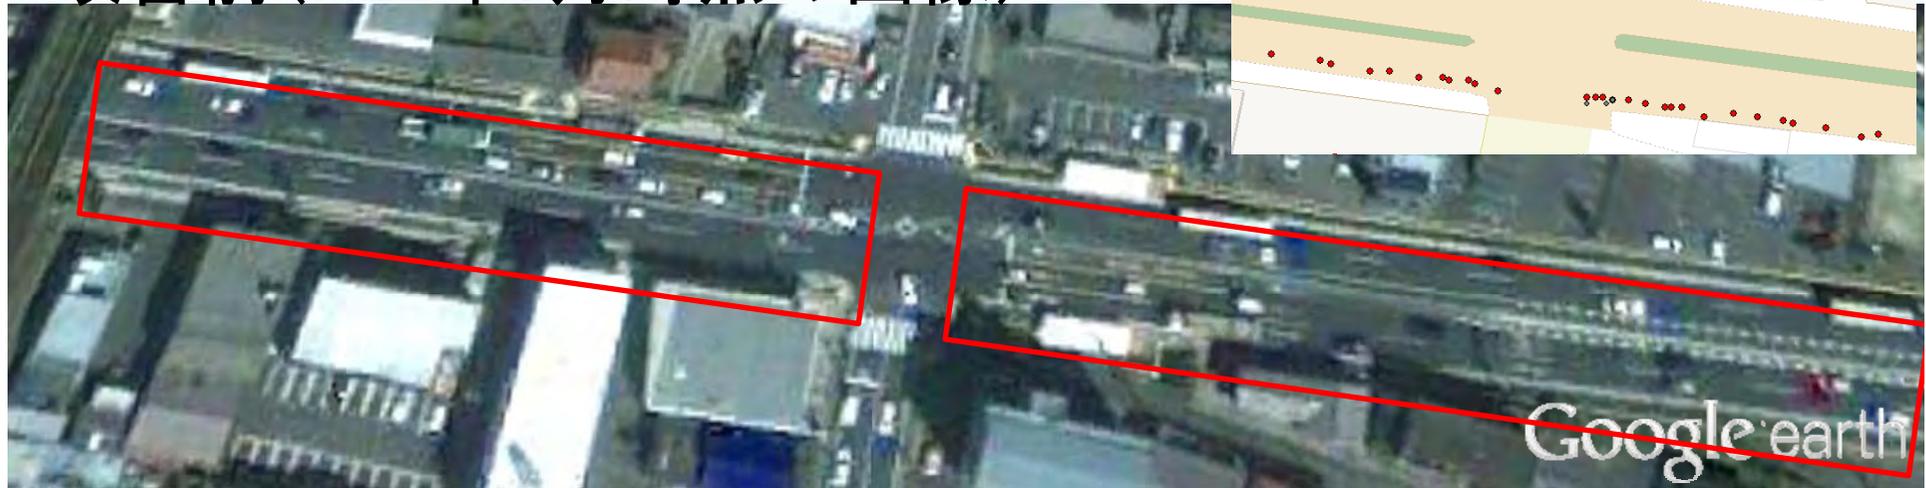
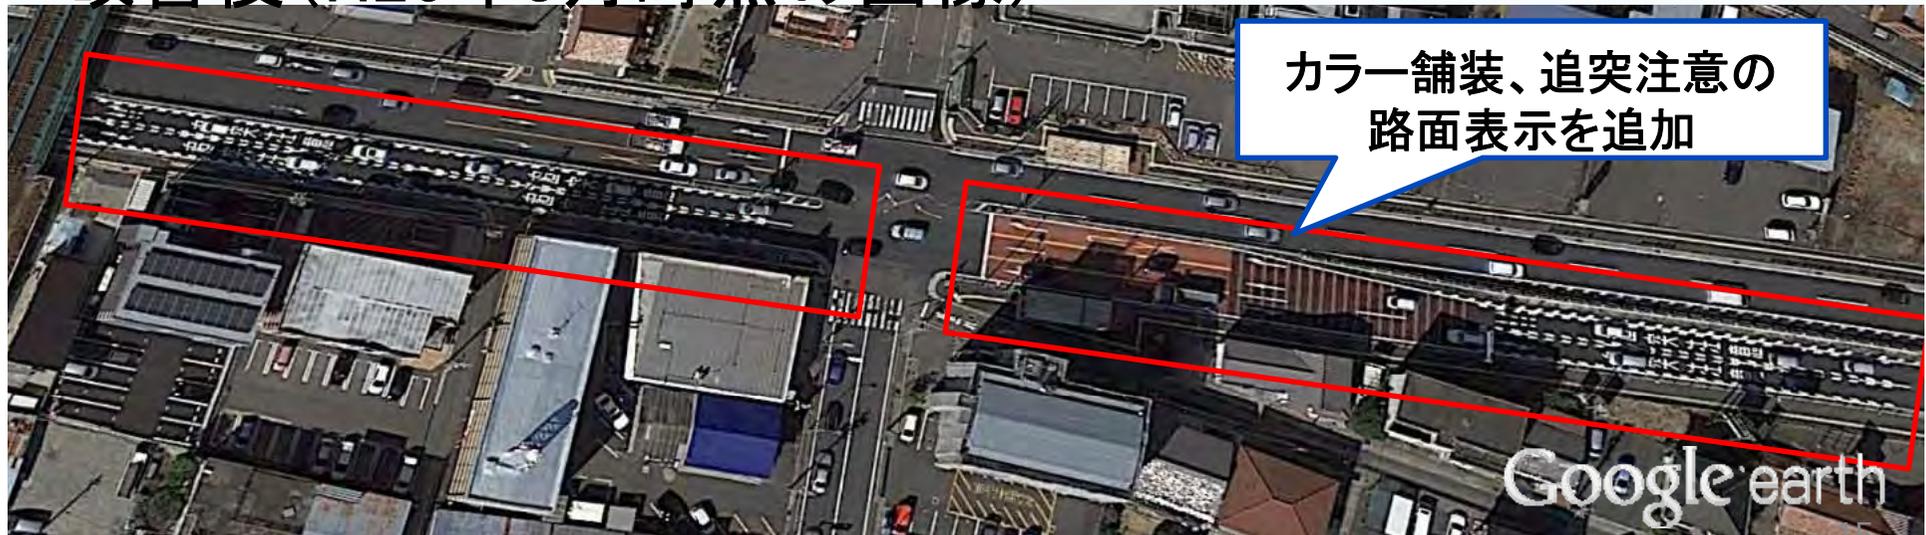
## 4-4. 追突事故多発箇所改善例

追突事故件数				
H20	H21	H22	H23	H24
14	9	15	5	4

改善前 (H22年3月時点の画像)

改善後 (H26年3月時点の画像)
