# 第17回 交通事故・調査分析 研究発表会

# 第17回 交通事故・調査分析研究発表会 プログラム

# 交通事故例の報告

# 四輪乗車中に子供が死傷した 交通事故例の分析

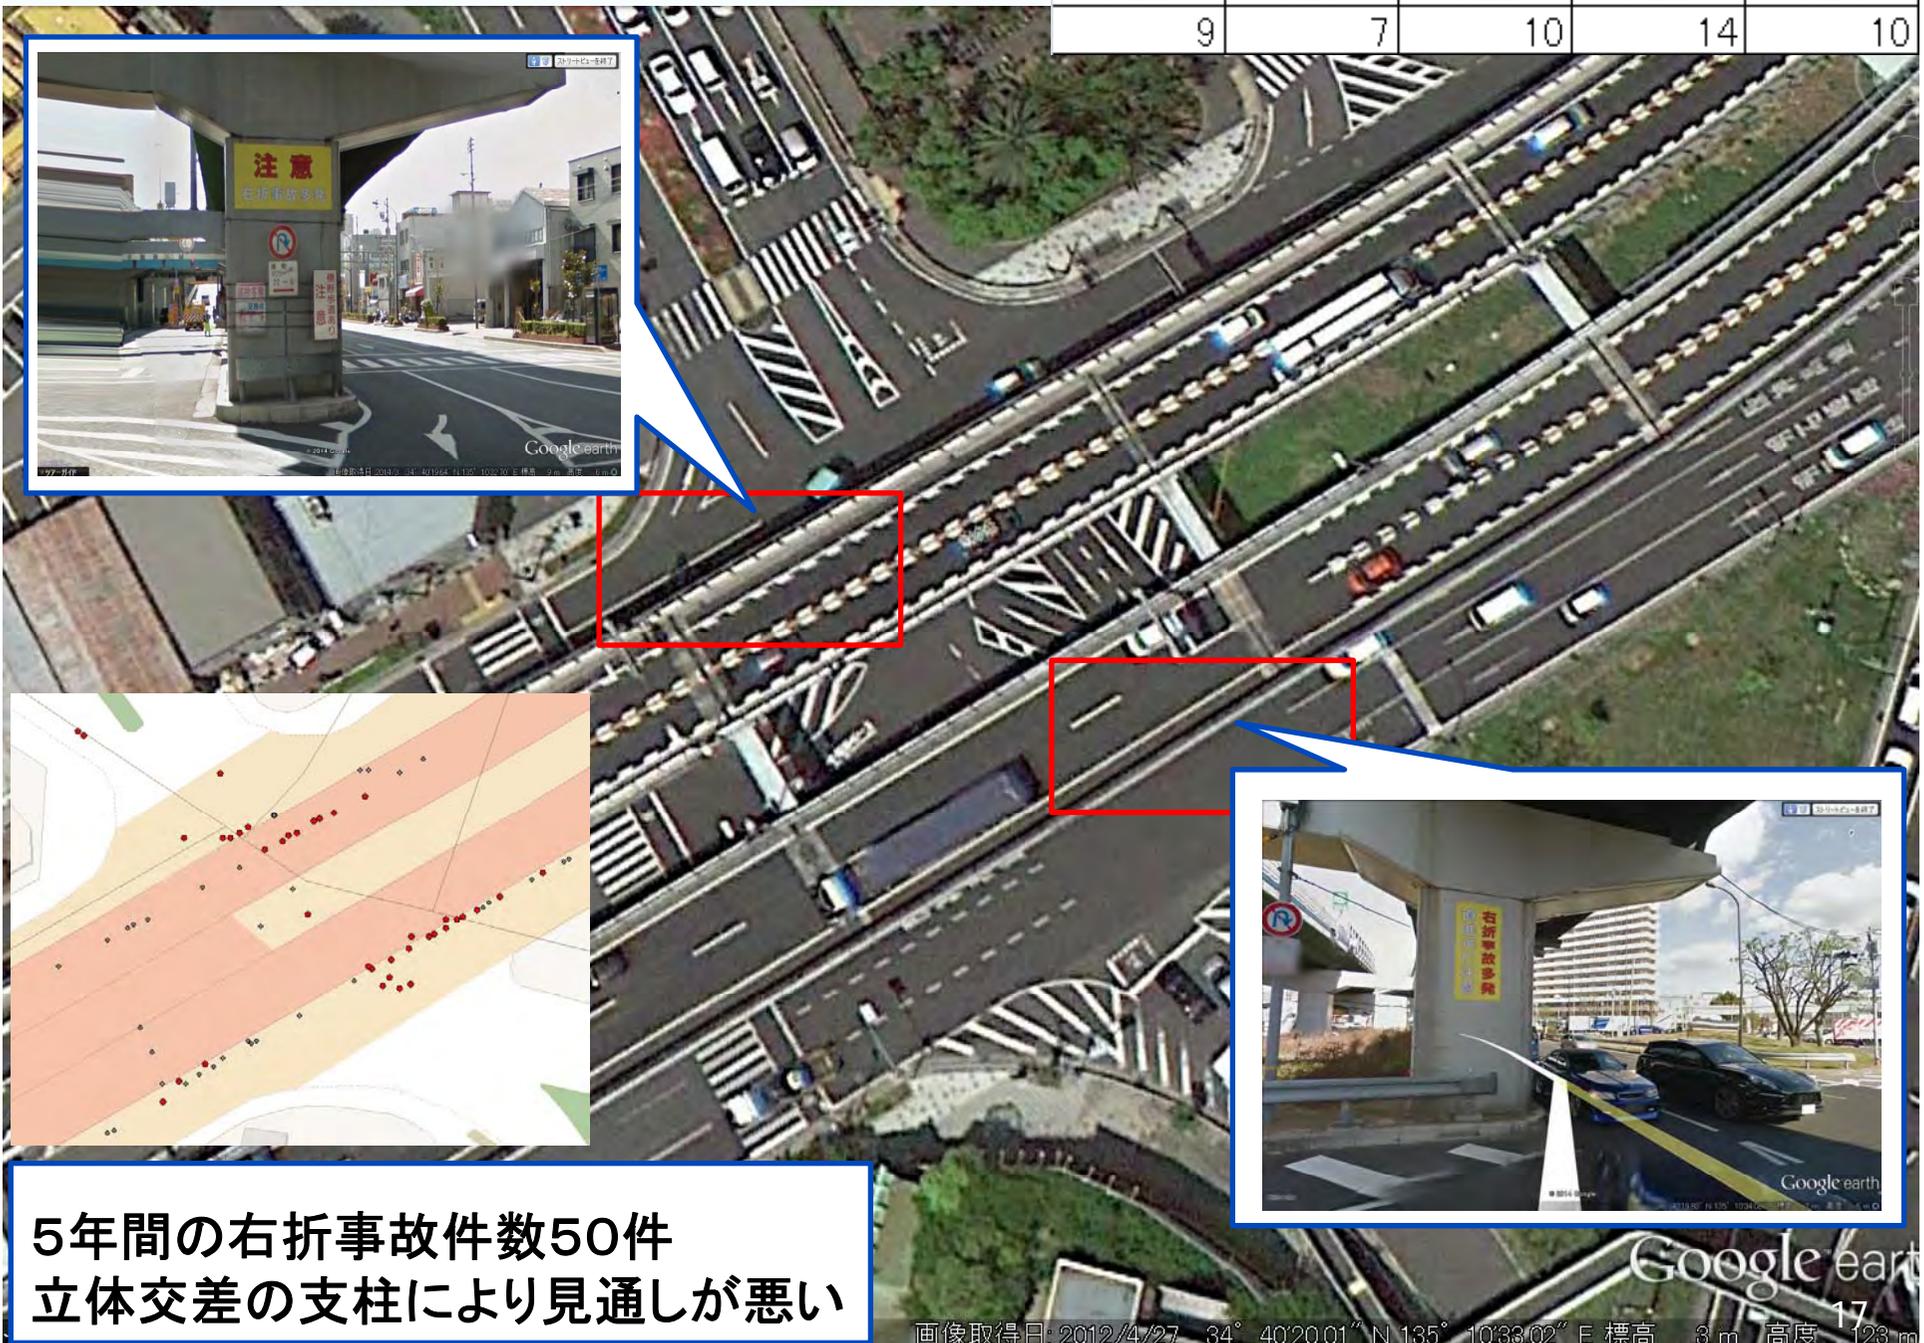
# 4-5.右折事故多発箇所事例①

右折事故件数				
H20	H21	H22	H23	H24
9	7	10	14	10

5年間の右折事故件数50件  
立体交差の支柱により見通しが悪い

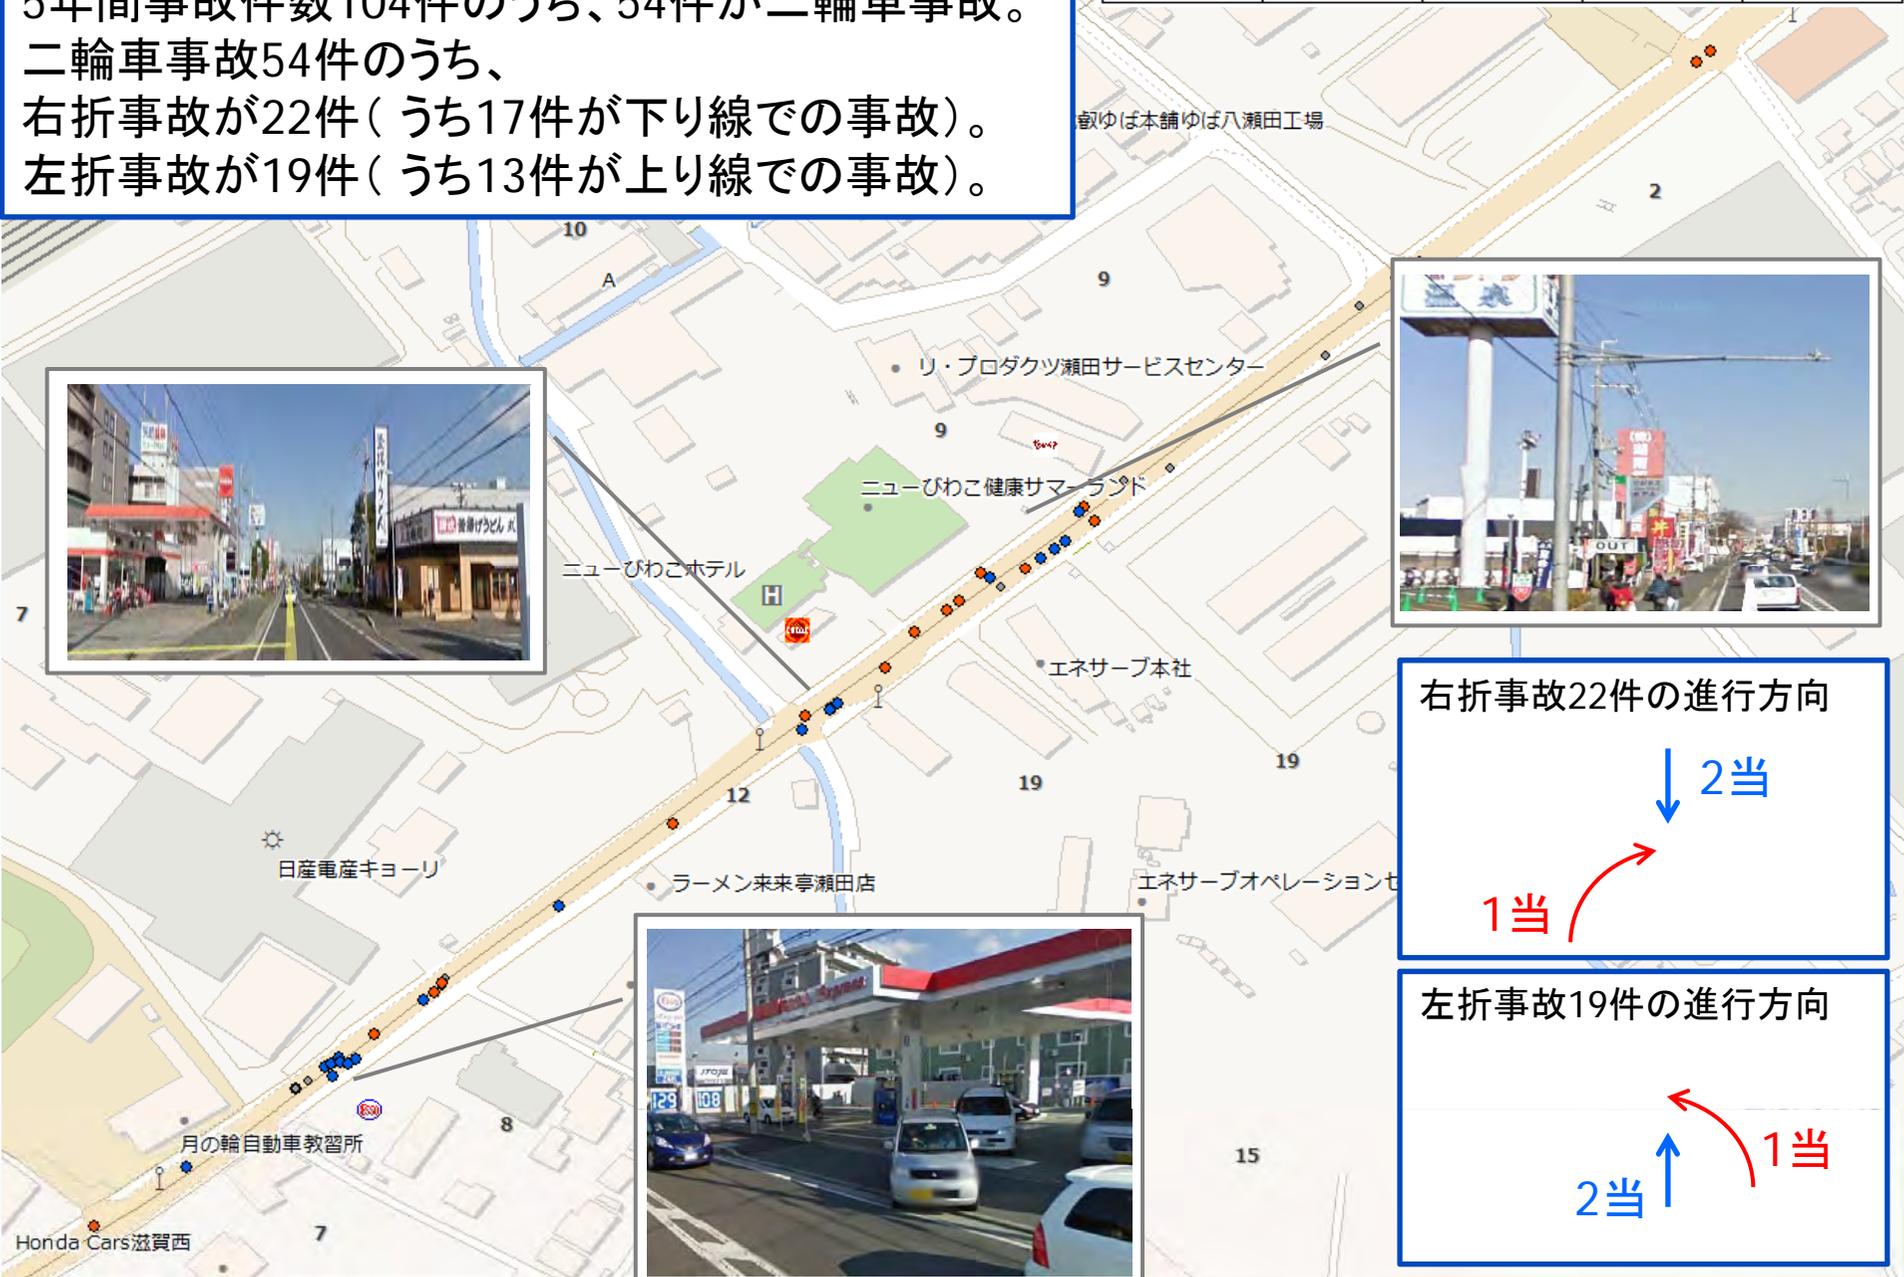
5年間事故件数104件のうち、54件が二輪車事故。  
 二輪車事故54件のうち、  
 右折事故が22件(うち17件が下り線での事故)。  
 左折事故が19件(うち13件が上り線での事故)。

死傷事故件数				
H20	H21	H22	H23	H24
17	27	14	33	13

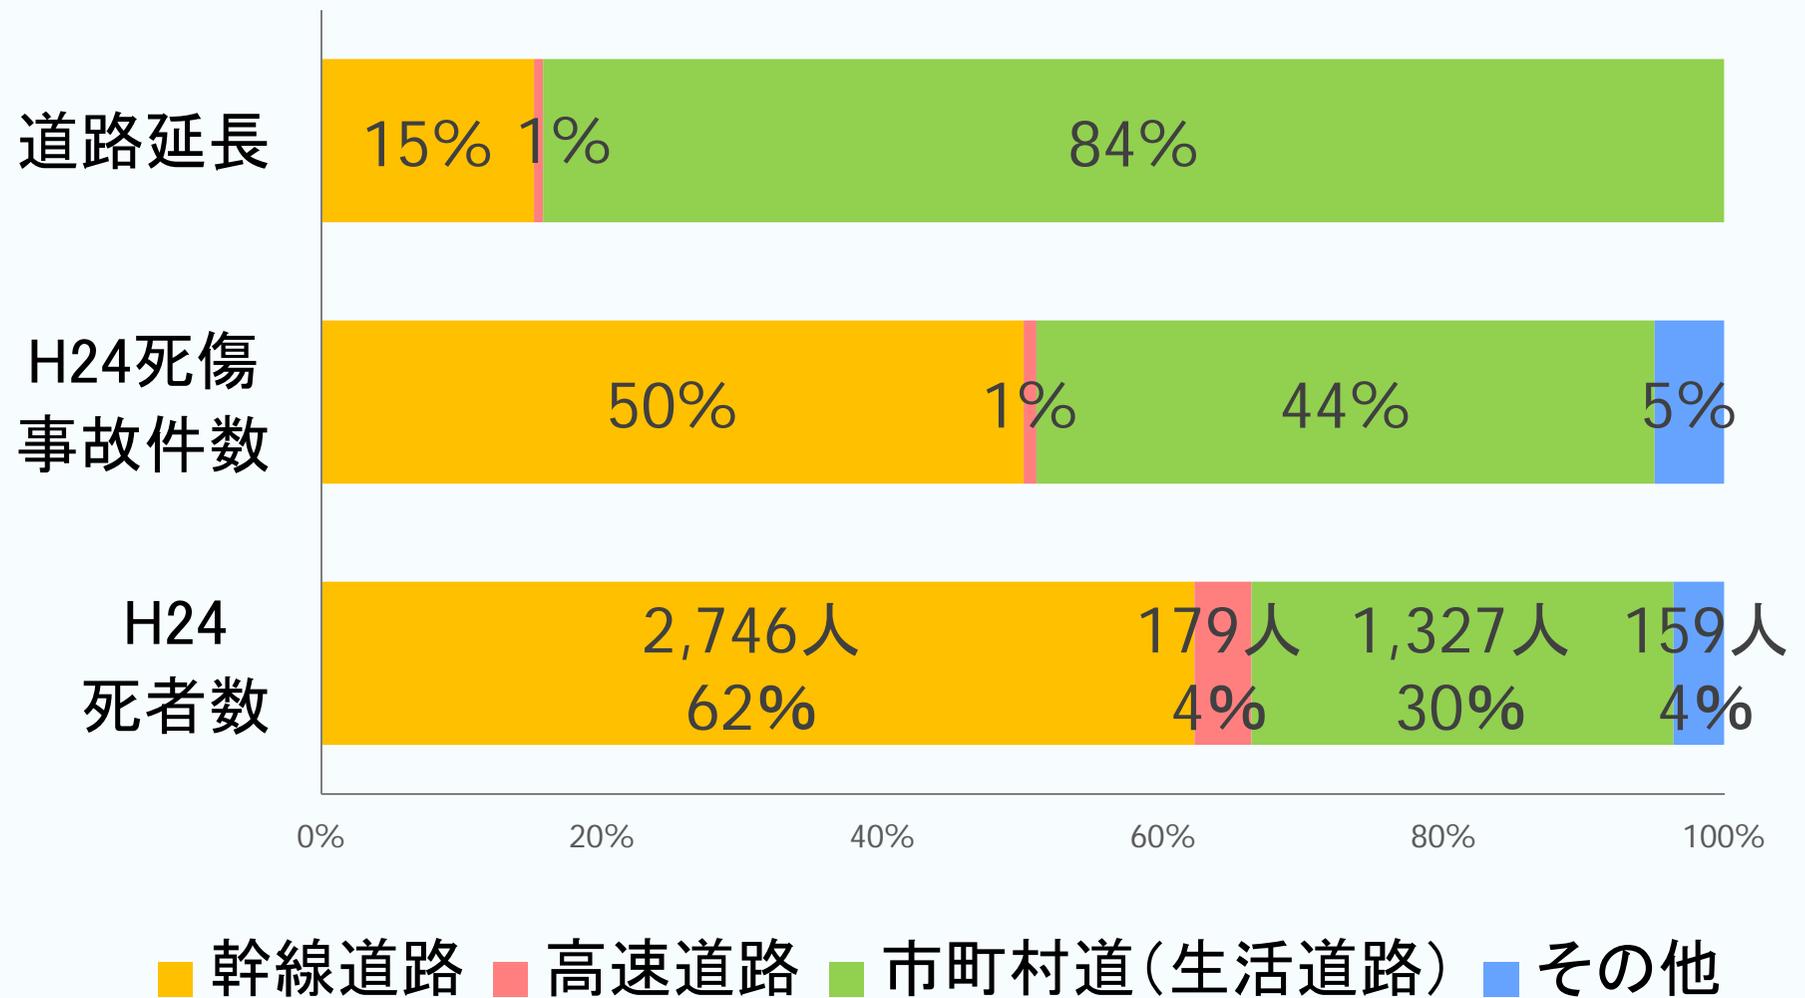
道路種別別延長・事故件数・死者数の割合
