## 交通事故例の報告（交通事故調査の現場から）

つくば交通事故調査事務所 沼尻 到

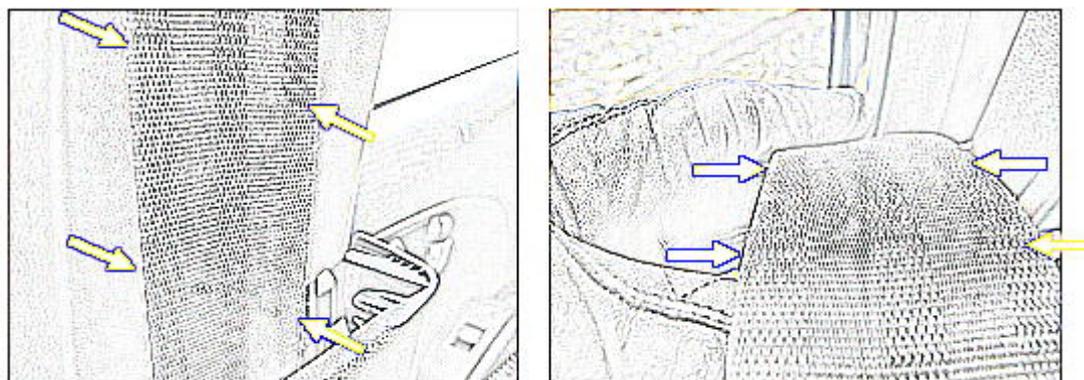
エアバッグが作動する領域の衝突速度（20～25km/h 超）の事故においては、シートベルトに明確な着用痕が印象される。シートベルトは化学繊維で織られたウェビング（帯）であり、衝突現象により乗員の慣性力でベルトに張力がかかると、ウェビング表面がショルダーアンカー側の D リングの折り返し部やバックル側のタングプレートの折り返し部に強く擦られることによる摩擦熱によって化学繊維が溶けたような痕跡が印象される。

車両調査員はシートベルトを観察してシートベルトの着用痕を見いだしてシートベルト着用と判定している（図1）。

図1 シートベルト着用痕（右：バックル側、左：ショルダーアンカー側）

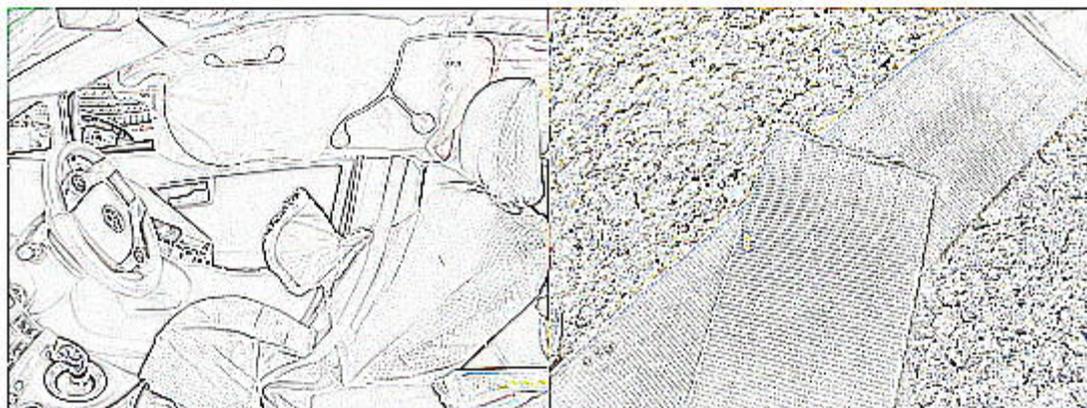
- 明確な着用痕が確認できた場合
- エアバッグが作動しシートベルトが巻き取られずにシート上に残されている場合（図2）
- レスキュー作業時にシートベルトがカットされていた場合（図3）

図2 シートベルトが巻き取られず残されている 図3 シートベルトがカットされている

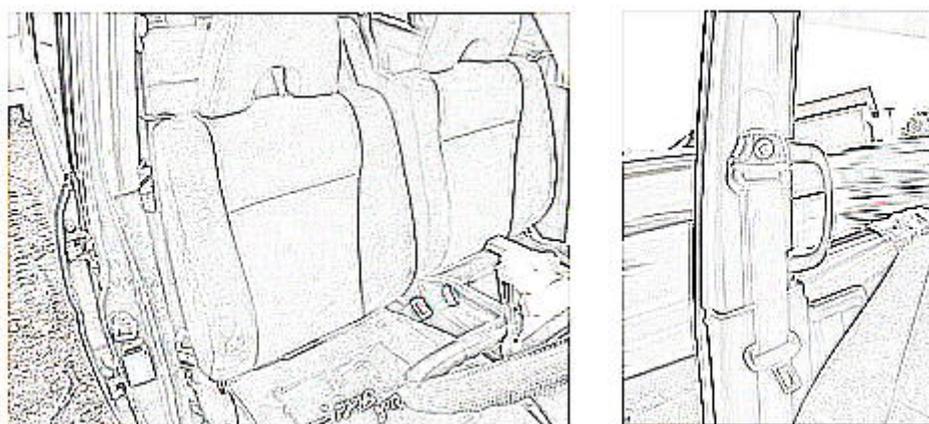
シートベルトプリテンショナーが作動してシートベルトが巻き取られ、Bピラーに垂直に沿って緊張している場合、車両調査員はシートベルト非着用と判定する。

図4左はシートベルトプリテンショナーが作動してBピラーに沿って緊張しており、右の図ではプリテンショナーが作動したことにより、Bピラーのガーニッシュが外れかけている。この場合、シートベルトを引き出そうとしても引き出すことはできない。

図4 シートベルト非着用と判定する事例

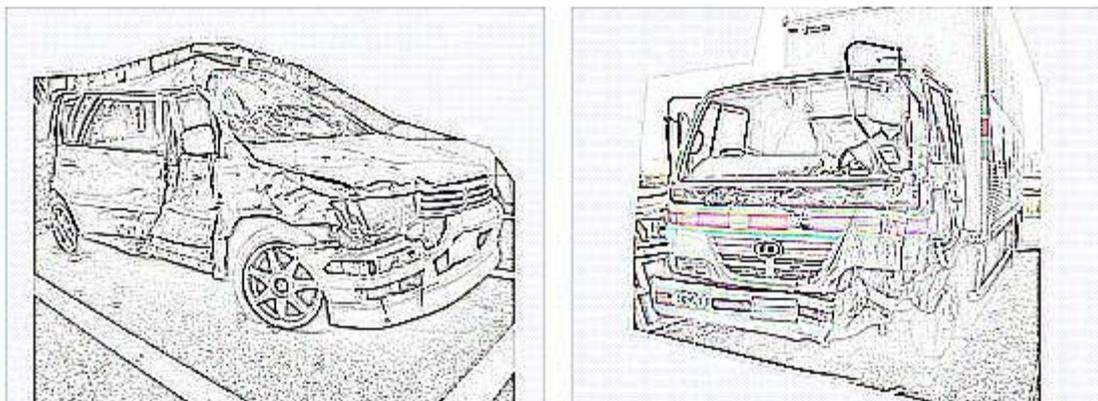
乗用車が自車よりも大きな質量の貨物自動車と衝突した場合の事例を図 5 に示す。普通乗用車は高速道路を走行中、スピン状態となって左側のガードロープ及びガードロープ支柱に衝突して第 1 車線上に跳ね返り、第 1 車線上を走行してきた中型貨物自動車は普通乗用車の右斜め後方から衝突した事故例である。

衝突速度は普通乗用車が 45km/h、中型貨物車が 85km/h、最大速度変化は普通乗用車が 80km/h、中型貨物車が 20km/h と推定された。普通乗用車乗員は肝損傷、右肋骨骨折＋血気胸、

右鎖骨骨折により全治 120 日の重傷であった。中型貨物車は普通乗用車と衝突後左側に 1/4 回転のロールオーバーをしたが、乗員は軽傷であった。

図 5 普通乗用車が GVW8 トンクラスの貨物自動車と衝突した事故例

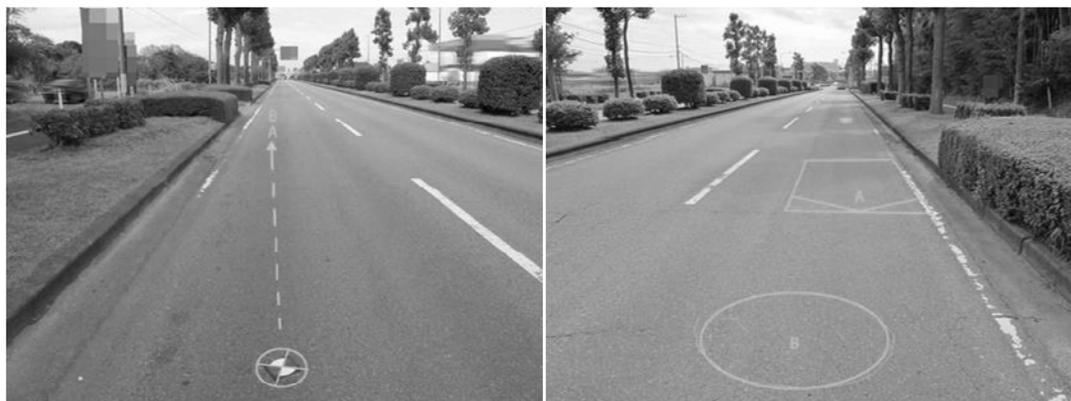
10 月上旬の深夜、70 歳代後半の男性が片側 2 車線の第 1 車線（歩道側）を歩行中、10 歳代後半の女性が運転する A（乗用車）と衝突した。男性は急性硬膜下血腫、頭蓋骨骨折、腸間膜損傷等の傷害により死亡。

事故現場は直線道路であり、幅広いグリーンベルトの外に歩道が設けられている。図 6 には衝突地点と車両の停止位置、歩行者がはね飛ばされた位置を示す。

図 6 事故現場（衝突位置から A の停止位置）

A の停止位置及び B の転倒位置

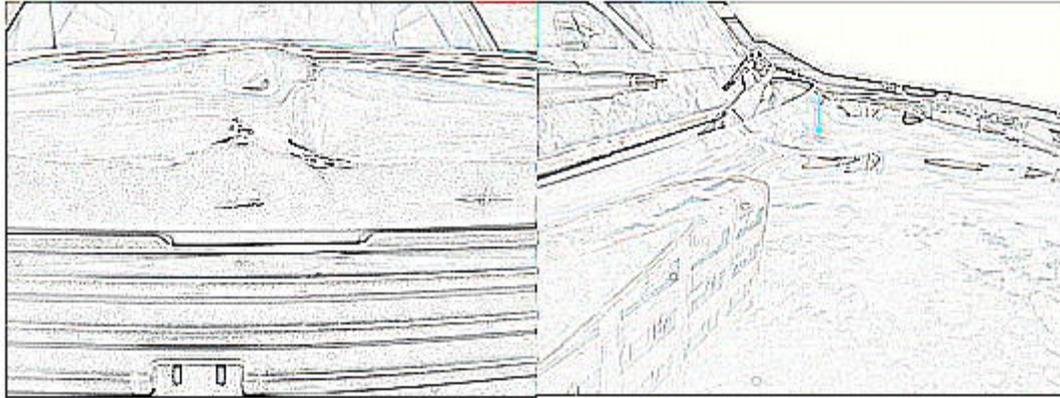
図 7 Bの腰部又は腹部との衝突痕 エンジンフード左後には頭部との衝突痕

車両のエンジンフード先端には歩行者の腰部或いは腹部が衝突し、エンジンフード左後端には頭部が衝突したものと推定される（図7）。

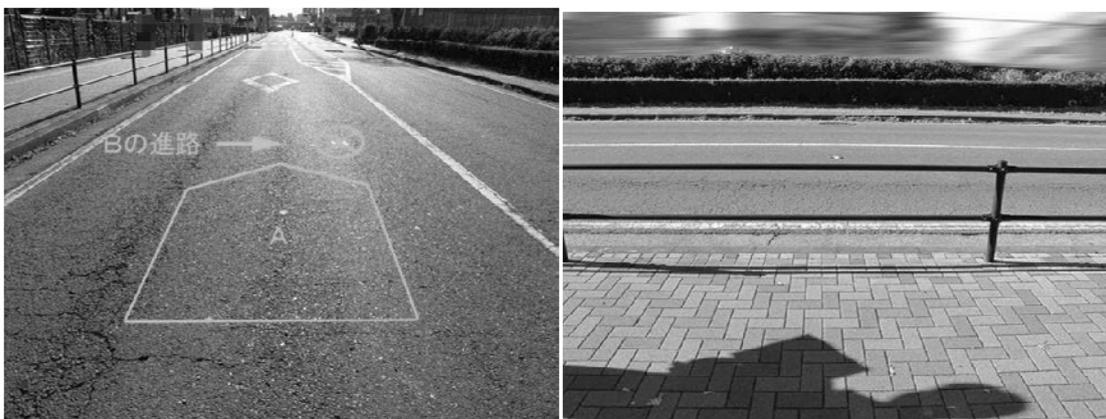
12月上旬の18時台、右側歩道を大人4名、子供8名で歩行、連れの小学校低学年男児は、一人反対側歩道を歩行していたところ、右側歩道の女児2名に呼ばれたため、車道と歩道を区切るガードパイプをくぐり抜けて車道に飛び出し、20歳代の男性が運転する乗用車と衝突。次に車両の直前横断による歩行者事故例である。12月上旬の18時台、大人4人と子供8人が右側歩道を、連れの小学校低学年の男児は一人左側歩行していたところ、右側を歩行中の女児2名が呼んだため、車道と歩道を区切るガードパイプをくぐり抜けて車道に飛び出し、20歳代男性の運転する乗用車と衝突（図8参照）。

図 8 事故現場の状況

歩道と車道の間にはガードパイプが設置

衝突速度は 25km/h と推定される。男児は右大腿骨骨折により全治 120 日の重傷を負った。運転者はガードパイプがあるので歩行者が横断してくる筈がないという油断があったのではないかと推定される。

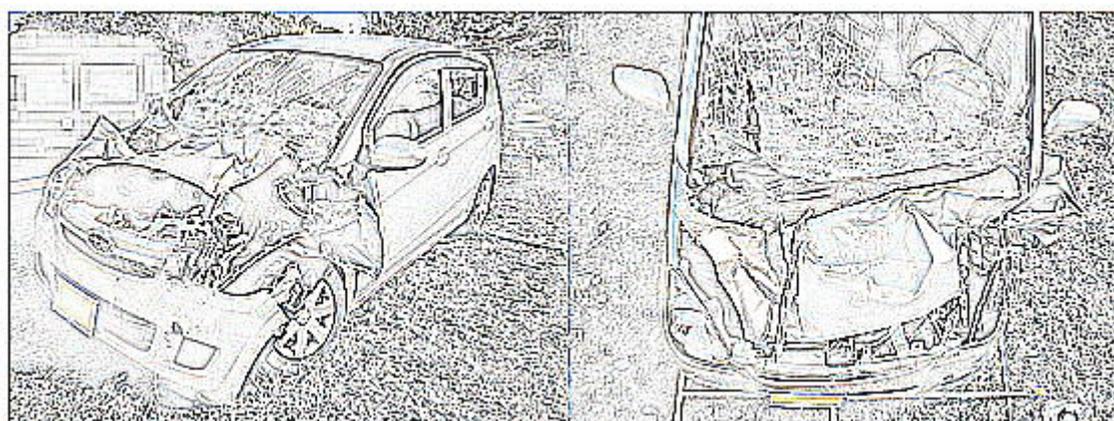
次に軽乗用車が停止中の大型貨物車に追突した事例を紹介する。軽乗用車は大型貨物車の後部におよそ 90cm 潜り込んで停止した。大型貨物車の後部には強化型バンパー（後部突入防止装置）が装備されていた（図 9 及び図 10）。

図 9 大型貨物車に追突した軽乗用車

最大潜り込み量は約 90cm

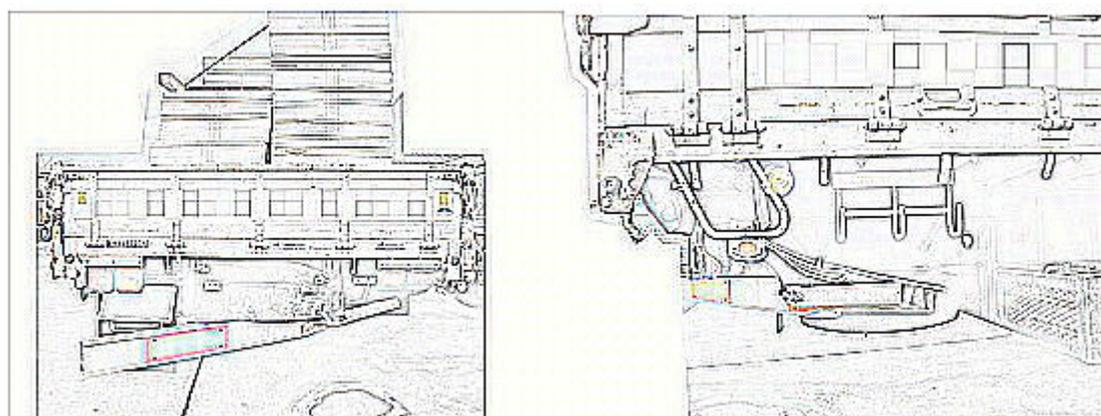
図 10 大型貨物車の後部突入防止装置の変形状況

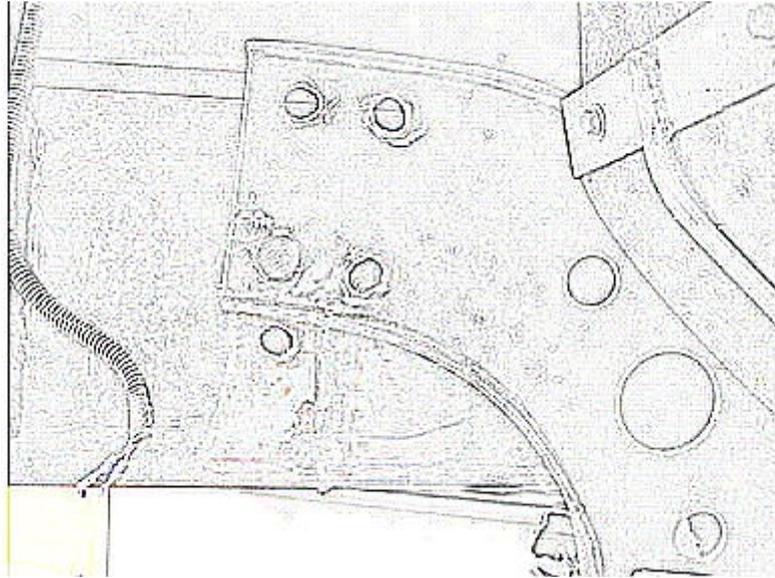
解析の結果、衝突速度は 45km/h と推定された。後部突入防止装置は取り付けステーが変形せずに締結ボルト 3 本が剪断している（図 11）。軽乗用車は日本では最も軽量なカテゴリーの車両であり、普通乗用車は軽乗用車よりも質量が大きい。取り付けステーの変形強度よりもボルトの剪断力が大きくなければ突入防止の効果は小さいことになり、締結強度を大きくすべきと考えられる。

図 11 後部突入防止装置の取り付けステーは変形せず締結ボルトが剪断破壊

この事故例をみると、締結ボルトの強度評価が行われていないように見受けられる。締結部分を含めて強度評価を行うことが必要に思われる。

車両構造改善の要望としては、後部突入防止装置は締結強度を含めて強度評価を行うことが必要であり、軽乗用車の追突で締結ボルトが剪断することのないような強度が求められる。
