アクセルとブレーキペダルの踏み間違い事故の特徴と対策

研究部 研究第一課 研究員 平川 晃洋

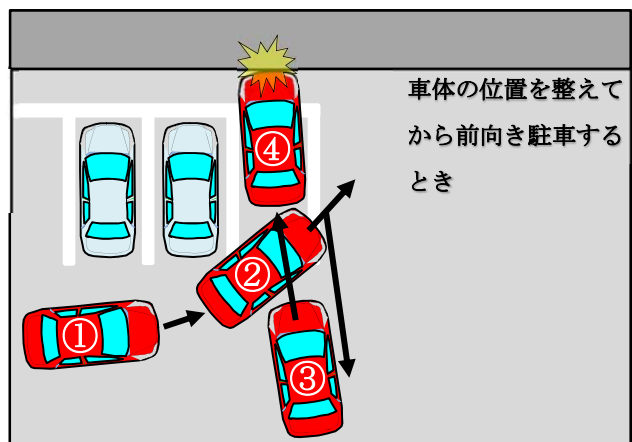
- 車の駐車中に一旦車体の位置を調整するため発進するとき (図8・発進時(1)を参照)
 - 駐車場所から発進するとき
 - 車を前向き駐車するとき
- 車体の位置を整えた状態から前向き駐車するとき (図9・発進時(2)を参照)

等の2つのパターンを図に示した。駐車場等は限られたスペースの中で運転行動を行う必要があるため、車両の切り返し等によるアクセルとブレーキペダルの踏み替えが増えることや、高齢化に伴い運転挙動が不正確になりやすく急な発進をしがちになること等が、事故につながると考えられる。

図9 発進時の典型的な事故のパターン

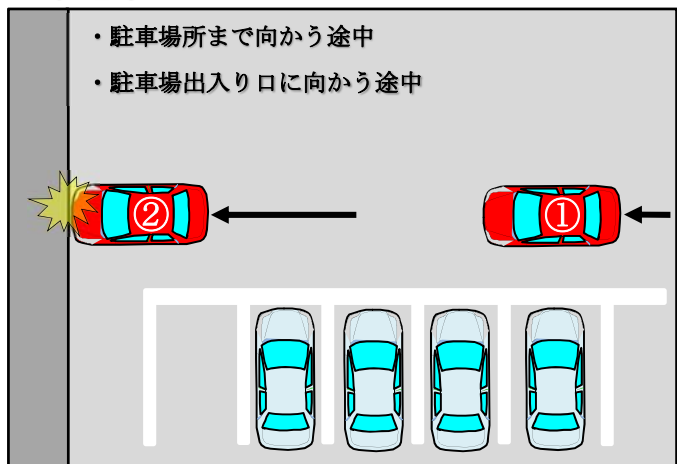
図10は、前述を直進時に置き換えたもので、直進時に推測されるペダル踏み間違いミスのパターンとして

に向かう途中 (図10・直進時を参照) のパターンを図に示した。駐車場内を移動する際には、歩行者や他の車の存在、さらには駐車場所を探す行為等で、ブレーキ操作を伴う速度調節の機会が増えることや歩行者等へ注意するあまり脇見運転になりやすく急なペダル操作をしがちになること等が、事故につながるものと考えられる。

図10 直進時の典型的な事故のパターン

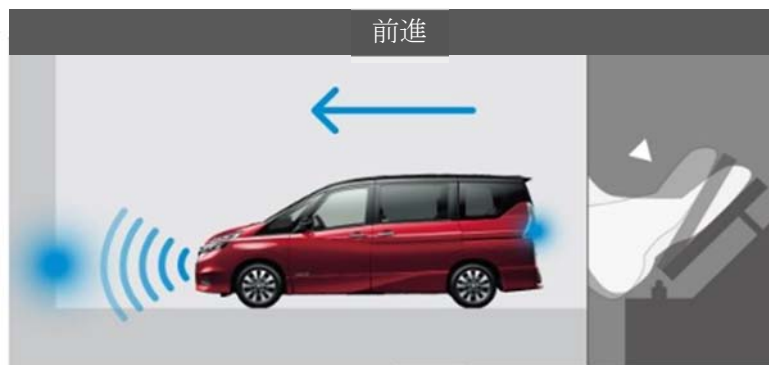
低速衝突軽減ブレーキ機能(前進時/後退時)

障害物に衝突する恐れがある場合は、エンジン出力制御にブレーキ制御を加え、万一の衝突事故を未然に防ぎます。

低速加速抑制機能(前進時/後退時)

万一アクセルペダルを誤って踏み込んでしまったとき、急加速による衝突回避を支援。急加速は、エンジン出力制御によって抑制します。

図12 ペダル踏み間違い時加速抑制装置車の例（日産自動車HP）

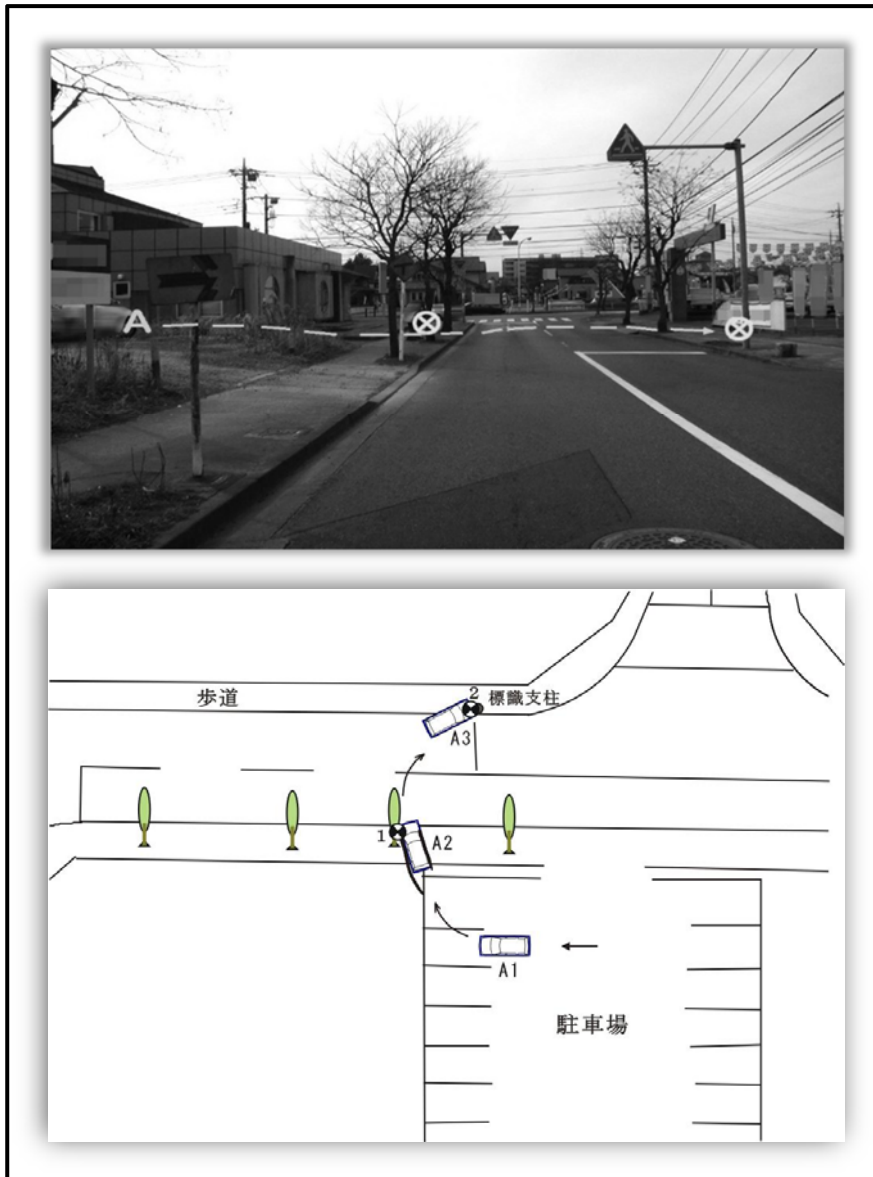
図15の事故が発生した日時は1月の午前11時台で、A（70代、女性、運転経歴21年、同乗者無、軽乗用車・AT車）が飲食目的で路外駐車場に訪れた際、車両を駐車するため停止しようとした直前（A1）で、アクセルとブレーキ操作を誤り事故が発生した。事故後、A車両は、駐車場から飛び出す等の暴走を始め、歩道上の立木に衝突し（A2）、道路を横断後標識柱に衝突し停止をした（A3）。Aは「ブレーキを踏むところで何故かアクセルを踏み込んでしまった」と説明し、自らの意思と行動が一致していない様子が事故発生の一因として推測される。Aがペダル踏み間違いミスを起こした後は、運転を正しく修正することが困難となり、アクセルペダルを踏み続けて暴走する様子も見られている。この事故により、Aは肋骨骨折、頸椎捻挫等の傷害を負った。

図15の事故の直接的な原因は、車両を路外駐車場内に駐車するため、ブレーキペダルを踏み込んで停止すべきところを、誤ってアクセルペダルを踏み込み続けたことで、車両が暴走し、操作不能な状態に至ったことであると考えられる。

図 15 駐車場で発生したペダル踏み間違い事故例（急発進）

この事例を踏まえ運転者が操作ミス防止の上で有効な操作方法として考えられることに、A車両のようにAT車仕様では、車両を駐車する手前からブレーキペダルに足を載せた状態で車両のクリープ現象^{注11)}を活用することが事故防止につながるものと思われる。車両の最終停止位置の手前の方から、次の停止の挙動に移る早めの準備をすることで、余裕を持たせた運転方法を取り入れていくことが必要だと考える。
