第26回 交通事故・調査分析 研究発表会

**先進技術、近年の道路交通政策と交通事故分析
～交通事故の一層の『軽』 『減』に向けて～**

一般道の道路交通環境が 衝突被害軽減ブレーキの 追突事故削減効果に与える影響分析

ミクロ調査における イベントデータレコーダ及び ドライブレコーダのデータ活用

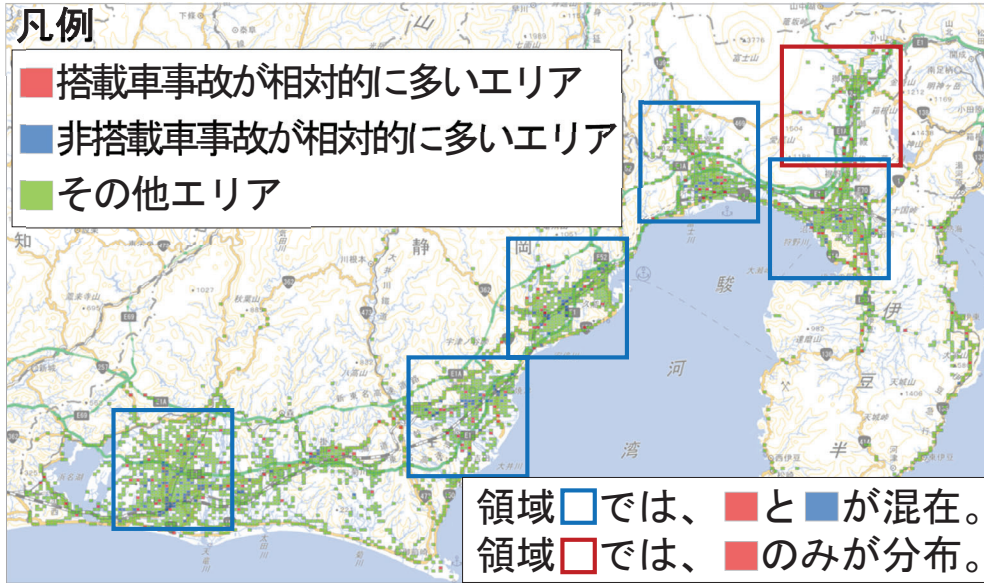
▼静岡県全域のメッシュ分析結果

- AEB搭載車と非搭載車のエリアごとの追突事故の差分、上位・下位 約5%ずつを■と■に色づけ。
- AEBの効果が比較的低いエリア(搭載車事故が相対的に多いエリア)が集中している領域の特徴を分析。

※四次メッシュ(500m四方)
 ※保有台数で正規化。
 ※AEB搭載・非搭載の事故件数がともに0件は未着色。

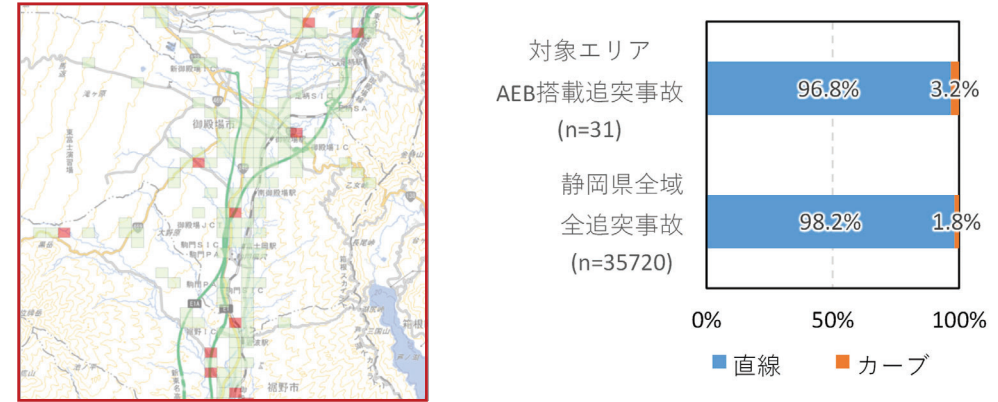
▼対象エリア (下図の ■) ▼事故箇所内訳 (平面線形)

○対象エリア ■ のAEB搭載車の追突事故と静岡県全域の全追突事故の傾向を比較した結果、対象エリアは、曲線区間でAEB搭載車の追突事故が多い傾向。

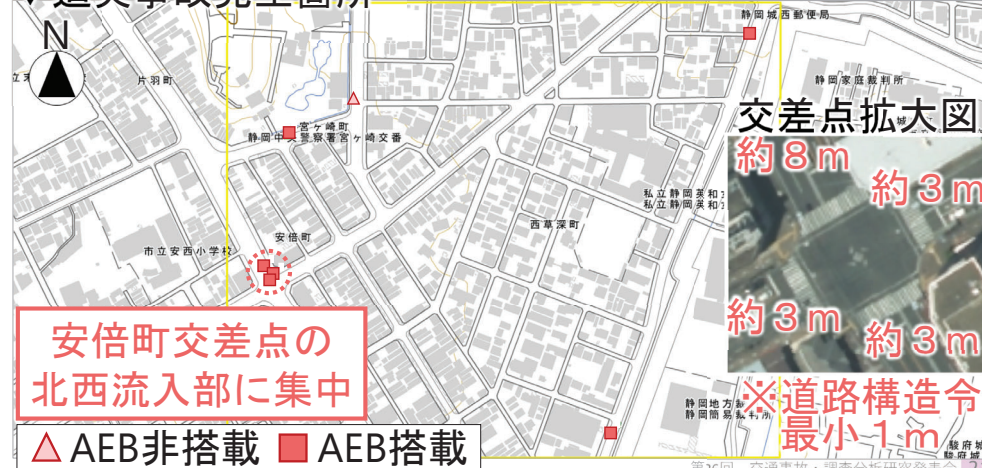
▼追突事故発生箇所

- AEB搭載車の追突事故は、分析対象エリアのなかでも、安倍町交差点北西流入部に集中。
- 当該箇所は、停止線セットバックが長い

I 停止線セットバックが大きい

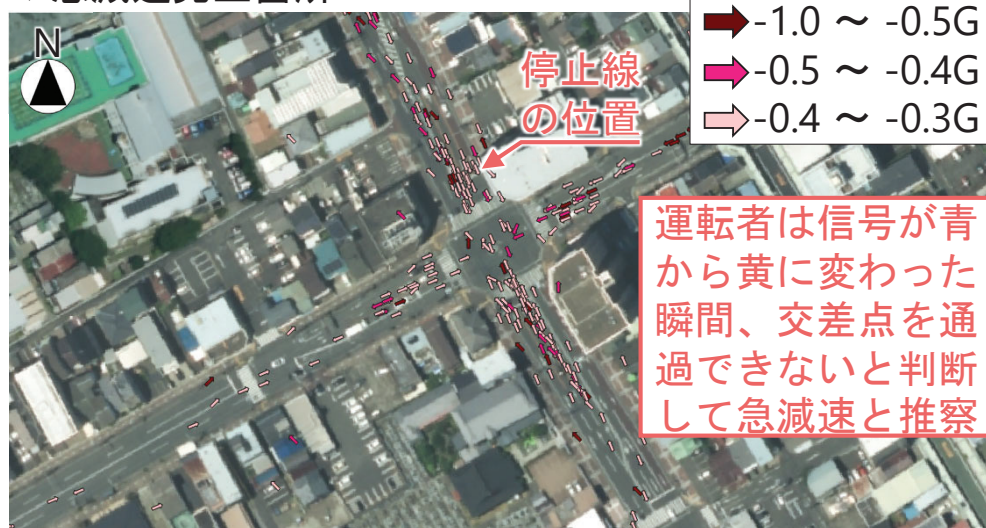
▼急減速発生箇所

- 急減速発生箇所は、停止線を越えた箇所でも発生。

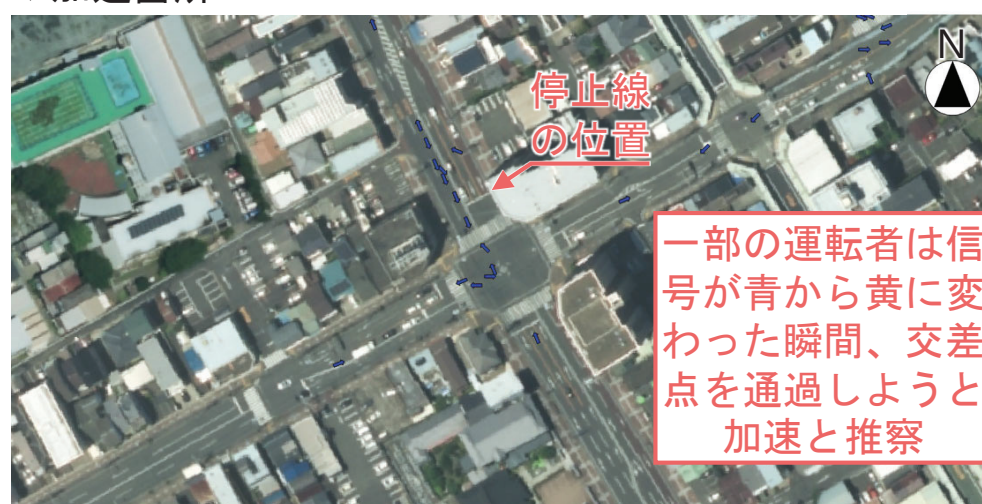
▼加速箇所

- 安倍町交差点北西流入部では、加速の頻度も多い。

※0.2G以上の加速を対象。

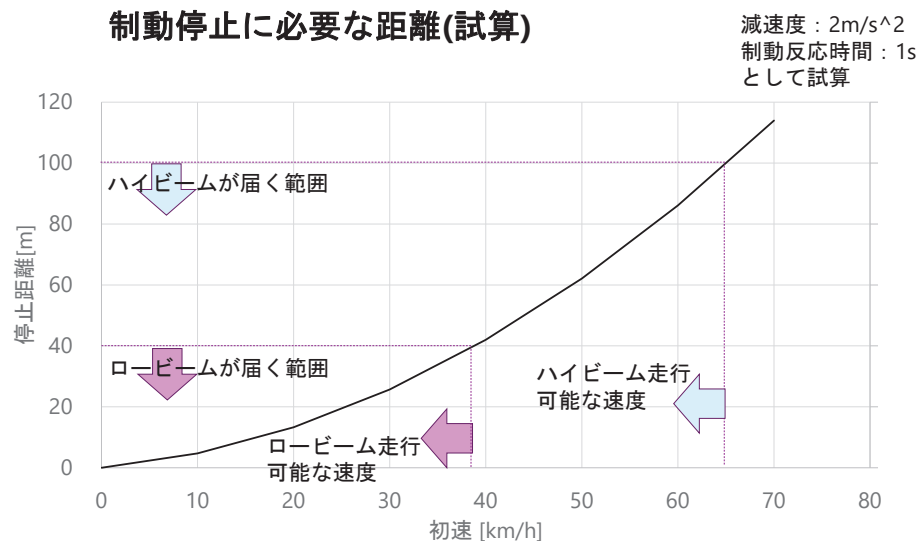
40km/h以上で走行するにはハイビームが適切

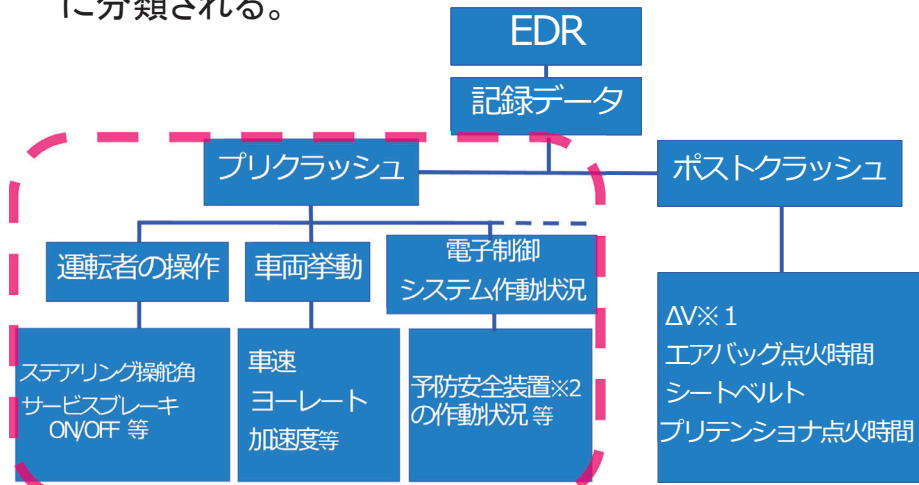
EDRに記録されるデータ

- EDRの記録データは、衝突前のプリクラッシュと衝突後のポストクラッシュのデータに分類される。

※1 衝突後速度変化, ※2 AEBの作動状況等

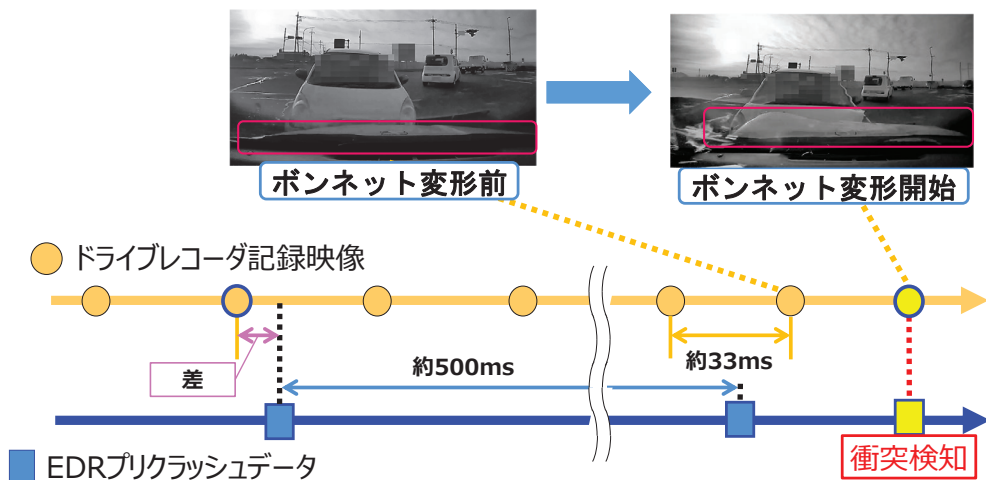
走行軌跡とドライブレコーダの組み合わせ(Step2)

- EDRの記録データとドライブレコーダの映像の衝突時刻を合わせる
→ドライブレコーダの映像から自車両のボンネット等が変形を始めた時刻とEDRの衝突を検知した時刻を一致させた。

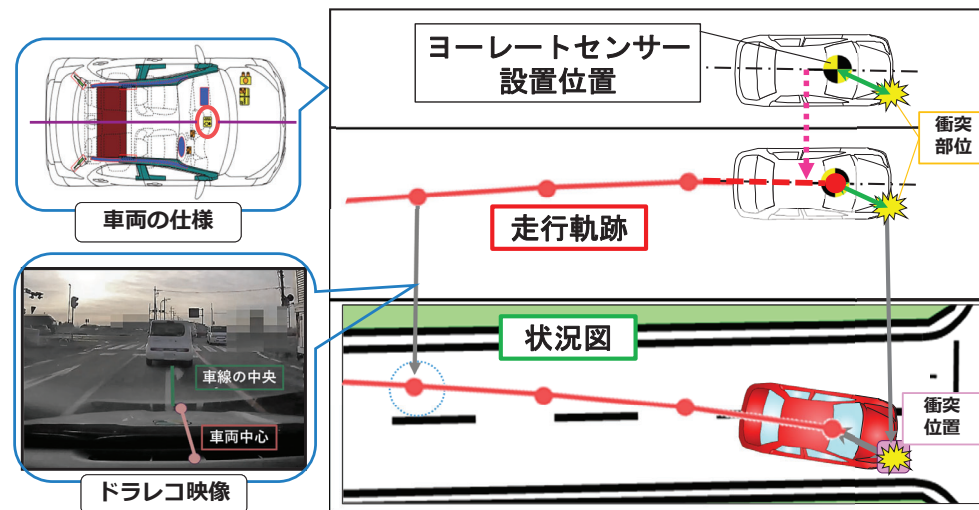
状況図に走行軌跡を投射する方法(Step3)

- 状況図に走行軌跡を投射する手順を以下に示す

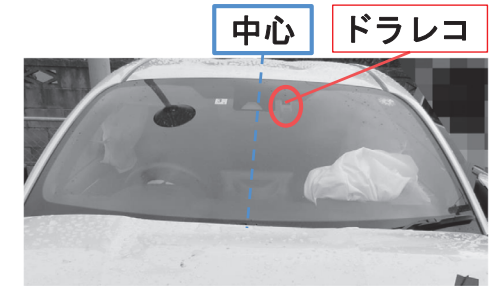
A車両の損傷状況

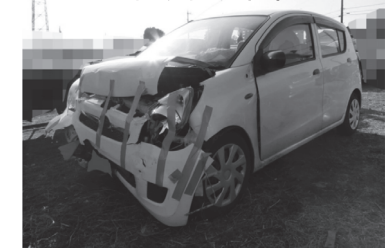
B車両の損傷状況

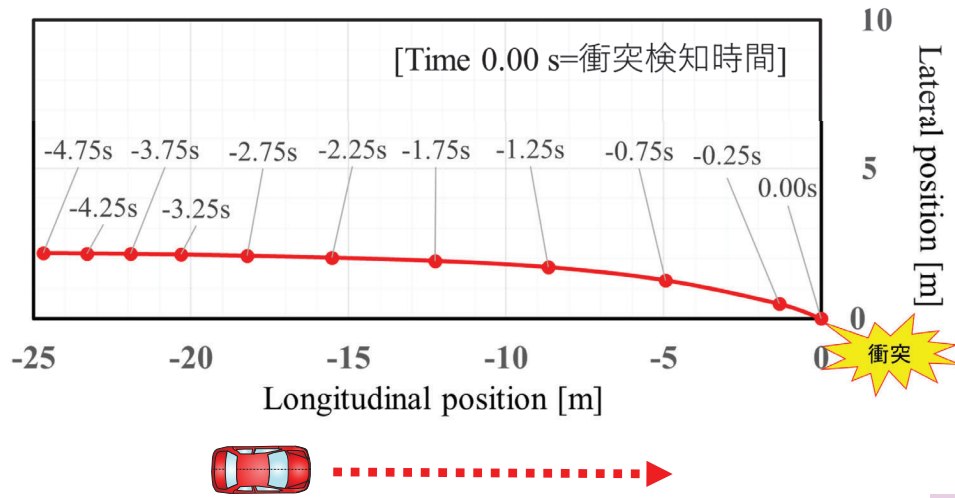
走行軌跡（事例1）

- A車両のEDRの記録データから以下のような走行軌跡を算出した

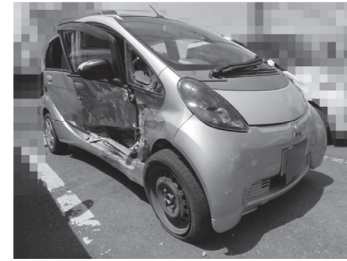
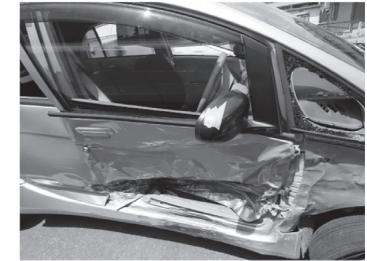
A車両の損傷状況

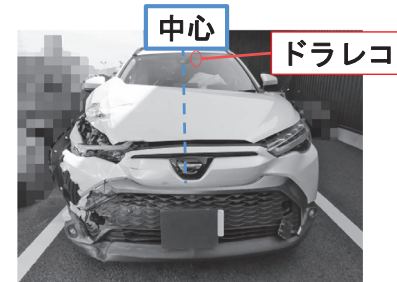
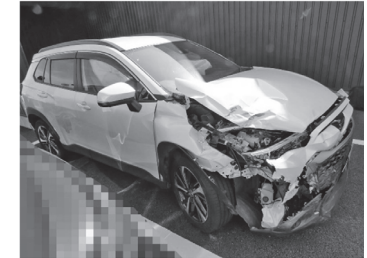
B車両の損傷状況
