# EDR及びドライブレコーダデータを用いたペダル踏み間違い事故の 事故再現及び事故分析

調査部 研究第三課  
研究員 杉山 幹

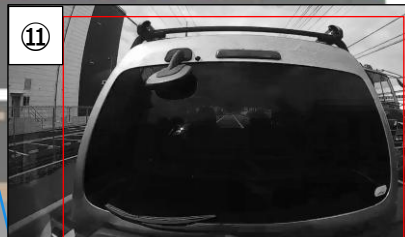
# 事故例 1 【再現図】

t : -0.0s V : 44km/h  
アクセルペダル開度 : 100%  
エンジンロットル開度 : 94%  
ブレーキ : OFF / AEBS:OFF  
衝突対象までの距離:約0.0m

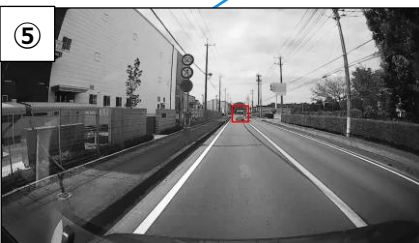
⑤  
t : -3.0s V : 49km/h  
アクセルペダル開度 : 19%  
エンジンロットル開度 : 26%  
ブレーキ : OFF / AEBS:OFF  
衝突対象までの距離:約39.1m

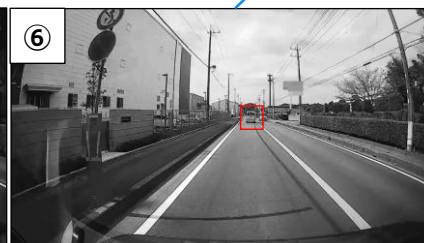
⑥  
t : -2.5s V : 49m/h  
アクセルペダル開度 : 19%  
エンジンロットル開度 : 26%  
ブレーキ : OFF / AEBS:OFF  
衝突対象までの距離:約32.2m

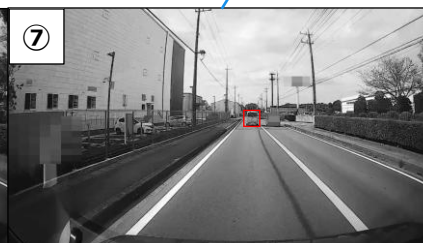
⑦  
t : -2.0s V : 50km/h  
アクセルペダル開度 : 18%  
エンジンロットル開度 : 27%  
ブレーキ : OFF / AEBS:OFF  
衝突対象までの距離:約25.3m

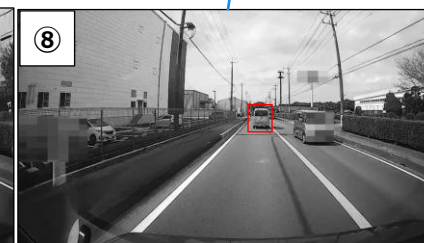
⑧  
t : -1.5s V : 46km/h  
アクセルペダル開度 : 100%  
エンジンロットル開度 : 69%  
ブレーキ : ON / AEBS:OFF  
衝突対象までの距離:約18.7m
