# あなたはクルマを点検していますか?

## はじめに

整備不良車による事故を排除するには、その実態を把握する必要があります。そこで、交通事故統計データ（マクロ統計）及び事故例調査データ（ミクロ調査）から、整備不良車が関与した事故件数、内容等の分析を行いました。

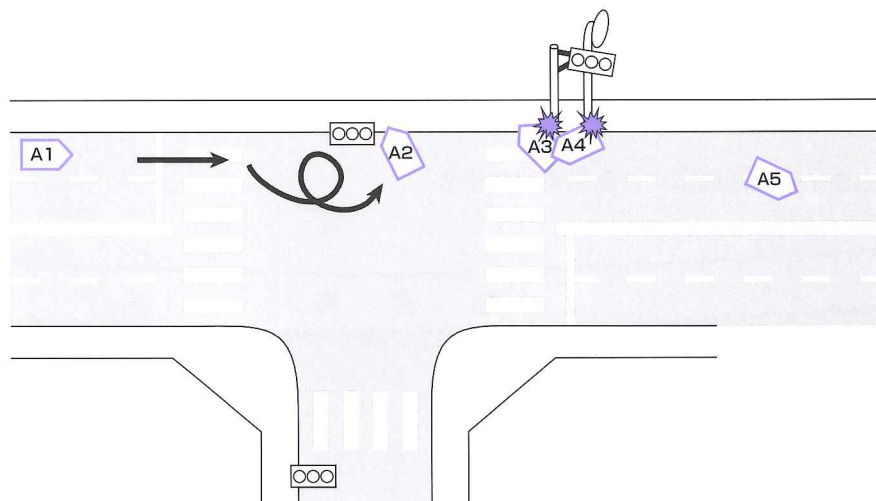
図9 2-1の事故現場状況図

20歳代の男性の運転する普通乗用車Aが強い雨の中、中央分離帯のある片側2車線の道路を進行中、スピンして路外の信号柱及び道路照明柱に衝突しました（図9）。

運転者は軽傷、車両は大破。

信号柱への衝突前に、車両は既に約半回転（又は1.5、2.5回転）していることから、水溜まり、雨の強さ及びFR車で左右の後輪タイヤの溝が摩耗（写真2）していたことから「ハイドロプレーニング現象<sup>(注)</sup>」発生の可能性が大きいと考えられます。

更に、当該車両は約2年前に車検切れとなっていました。つまり、点検整備が行われない状態で使用していたため、左右の後輪タイヤが摩耗したままとなっていたわけです。

車検切れは無車検運行となるので法令違反です。また、自動車の保守管理は使用者の義務であることを忘れてはなりません。

車検切れ防止策としては、前面ガラスに貼付されている「検査標章」の裏面に記載された有効期間を参考にし、検査証に記載されている「有効期間の満了する日」を確認しておくことです。

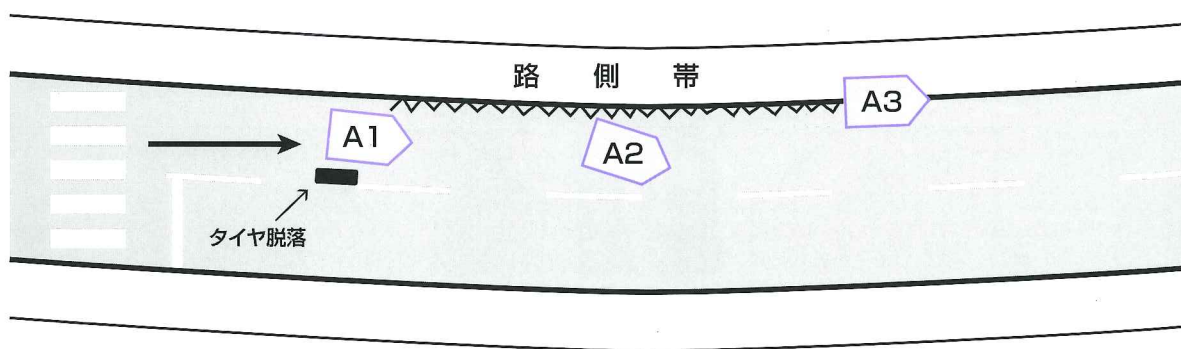
図10 2-2の事故現場状況図

20歳代の男性の運転する普通乗用車Aは、前走車が道路脇に停止したので加速し、追い抜いた直後に右後輪が脱落した。その後、右後輪車軸を引きずったまま500m走行して停止しました（図10）。

運転者は無傷、車両は中破。

はく離部分（写真3）をみると、マグネシウムホイールの強度不足から、走行中ホイールに亀裂が入り、破断したと思われます。

- ・走行中車両に異常（異音等）が生じた場合、直ちに安全な場所を選んで車両を点検する等の心構えが必要です。
- ・また、軽合金ホイールに交換する場合は、安全マーク（JWL）<sup>(注)</sup>があることを確認してください。

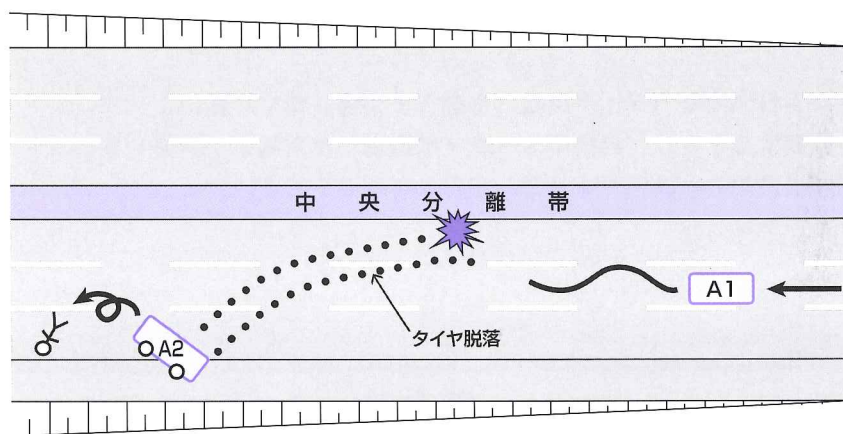
図11 2-3の事故現場状況図

50歳代の男性の運転する小型バンAは、片側3車線の高速道路の第2走行車線を約100km/hで等速直進中、右後輪タイヤバーストにより、急に蛇行運転となり、バランスを失い中央分離帯へ接触、そのはずみで横転した。その際、運転者はシートベルト非着用であったことから、車外に放出され死亡しました（図11）。

運転者は死亡、車両は中破。
